# Asbestinventarisatetest

Gentseweg 85, 8792 Waregem

Attestnummer : 20230224-000098.000

# Zone 1: Hoofdgebouw

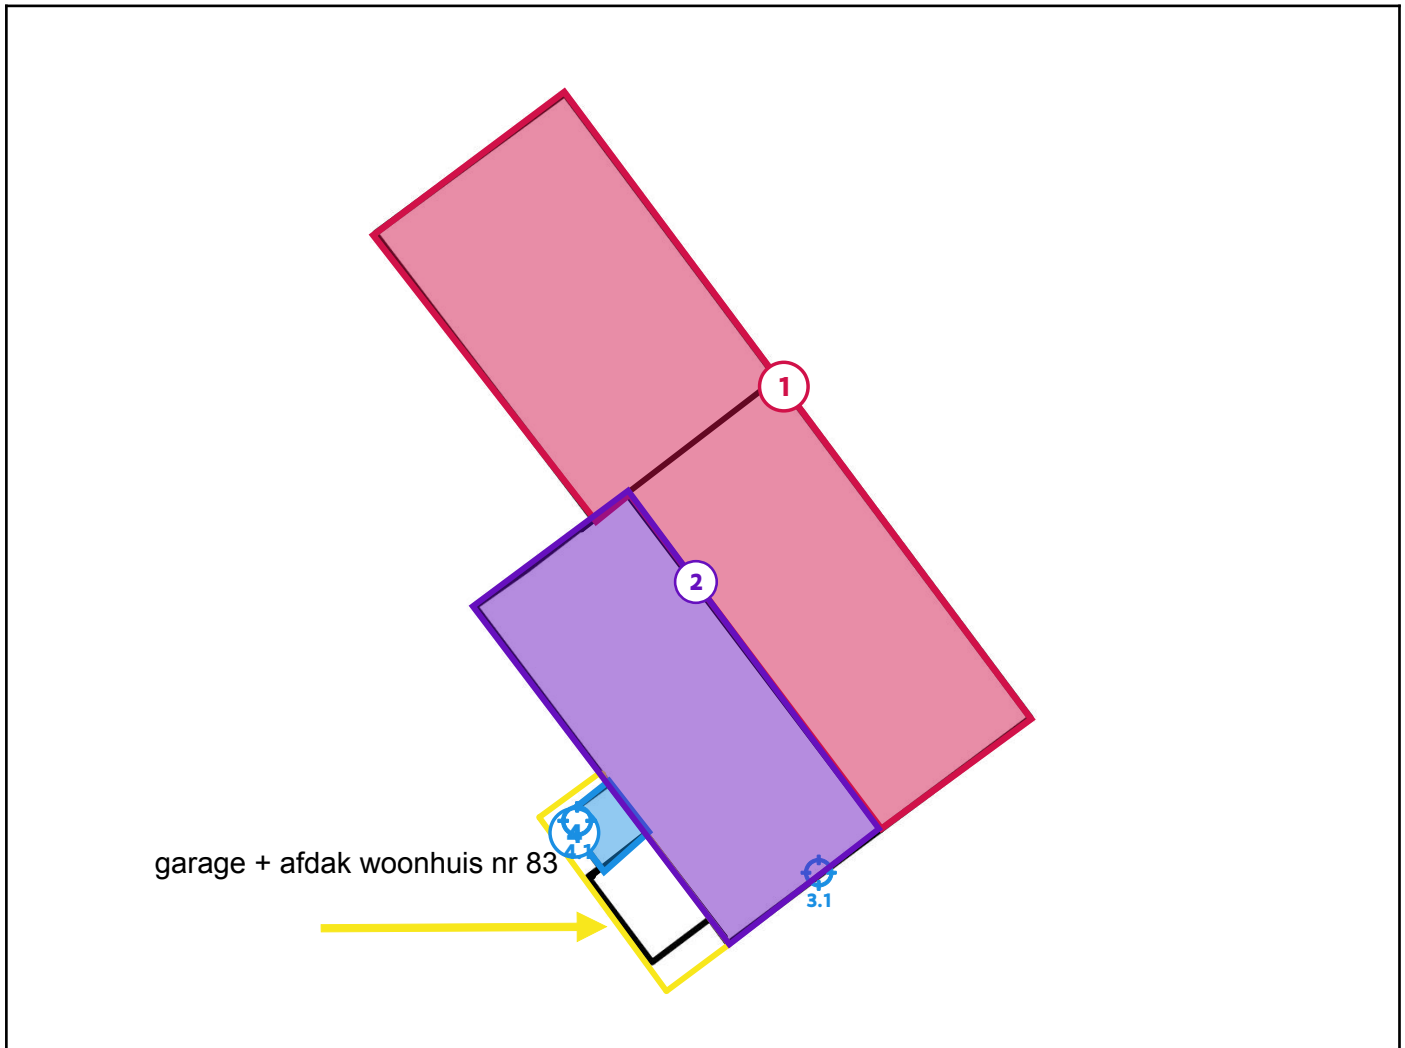
# Plan 1.1: Hoofdgebouw plan

Beschrijving	Type	Actie
1. Golfplaten loods	Asbestmateriaal	Dringend verwijderen
2. Sandwichpanelen loods	Advies	-
3. Mastiek ramen	Geen asbest	-
3.1 Code: 370-3	Puntmonster	-
4. Onderdak afdak	Geen asbest	-
4.1 Code: 370-2	Puntmonster	-

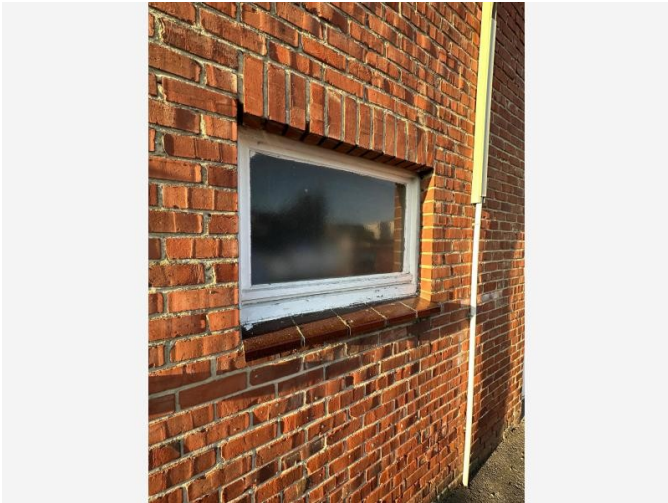
Overzichtsfoto

Geen asbest

#	Type	Referentie	Resultaat
3.1	Puntmonster	370-3	Geen asbest

Beschrijving	Mastiek ramen
Omgeving	Grenst aan binnen- en buitenlucht
Primaire drager	Wandopening verticaal (raam, deur, ...)
Bindmiddel van materiaal	Kitten, mastiek, pasta

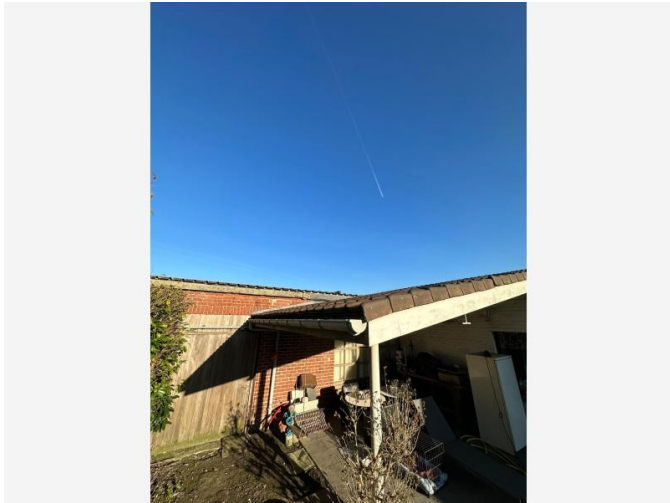
Overzichtsfoto

Geen asbest

#	Type	Referentie	Resultaat
4.1	Puntmonster	370-2	Geen asbest

Beschrijving	Onderdak afdak
Omgeving	Grenst aan binnen- en buitenlucht
Primaire drager	Schuin dak
Bindmiddel van materiaal	Cement
