# Asbestinventarisatetest

Gentseweg 83, 8792 Waregem

Attestnummer : 20230224-000096.000

Uitgegeven op : 24.02.2023

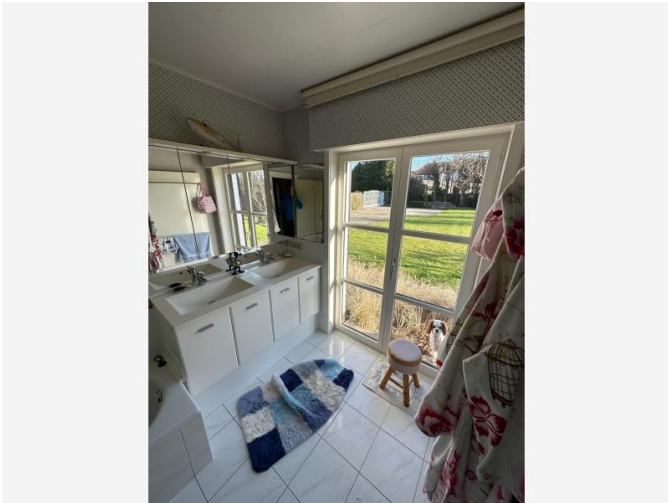
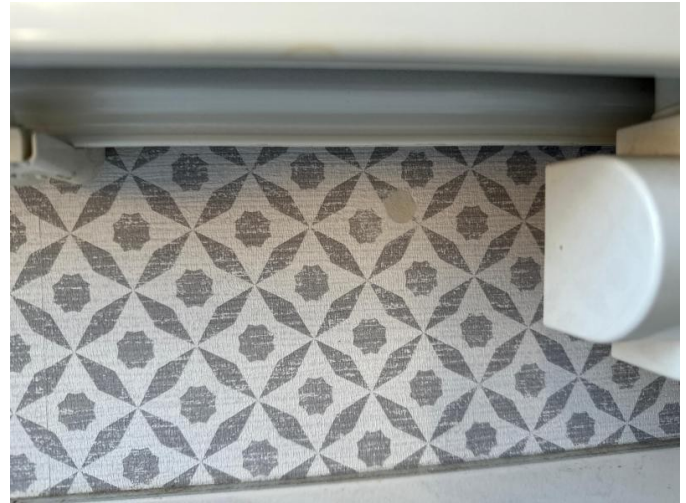
## Fiche 2: Pleisterwerk

Overzichtsfoto

Detailfoto

Geen asbest

#	Type	Referentie	Resultaat
2.1	Mengmonster	370-1	Geen asbest

Beschrijving	Pleisterwerk
Omgeving	Binnen
Primaire drager	Binnenwand
Bindmiddel van materiaal	Gips - kalk
