Asbestinventarisatetest

Horizonlaan 19, 3600 Genk

Attestnummer : 20241107-000380.000

Uitgegeven op : 07.11.2024

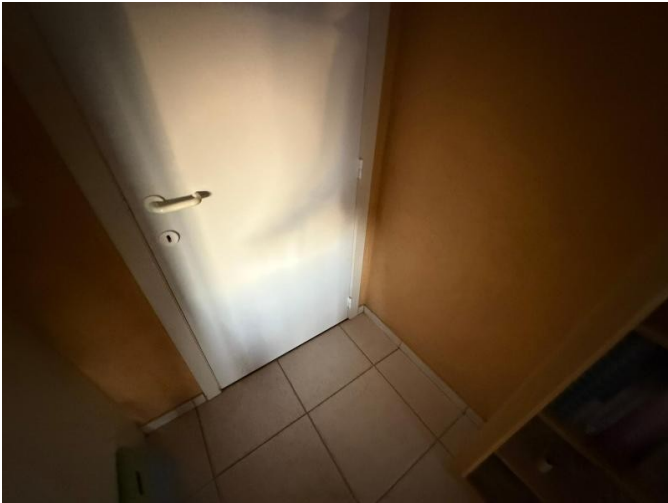
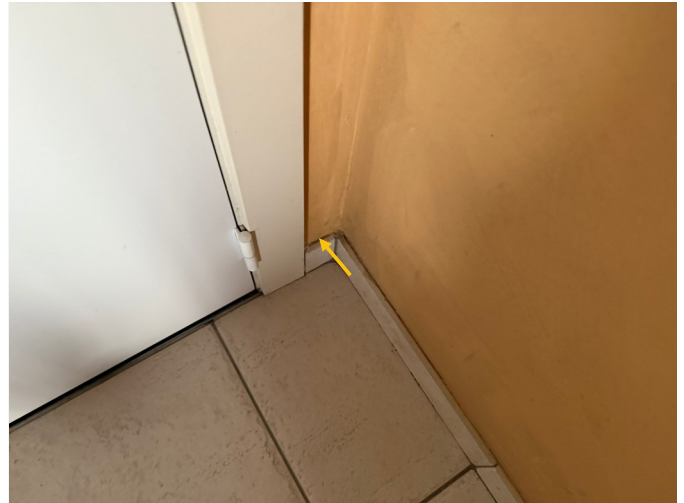
Fiche 2: Sierpleister

Geen asbest

#	Type	Referentie	Resultaat
2.1	Mengmonster	ST 2	Geen asbest

Beschrijving	Sierpleister
Omgeving	Binnen
Primaire drager	Binnenwand
Bindmiddel van materiaal	Gips - kalk
Gebondenheid op basis van bindmiddel	Niet-hechtgebonden
Hoeveelheid (oppervlakte - dikte - aantal)	• 48,00 m ² - 0,70 cm - 1 stuk
Totaal volume	0,336 m ³
Identificatiemethode	Vaststelling met monstername
Destructieve handeling voor identificatie	Nee

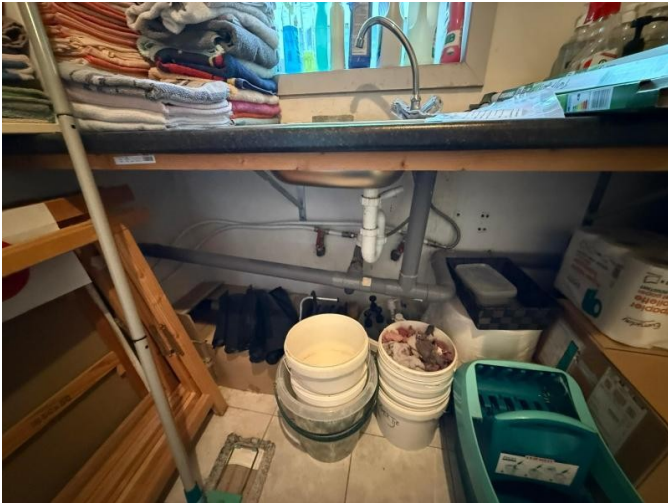
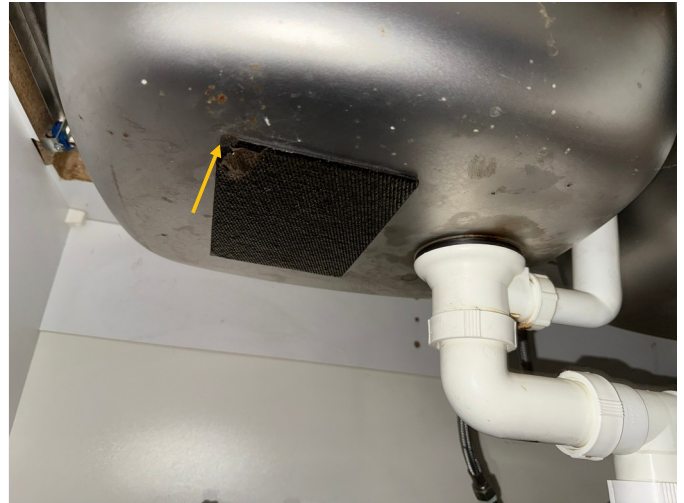
Fiche 3: Antidreun: werkruimte

Geen asbest

#	Type	Referentie	Resultaat
3.1	Puntmonster	ST 4	Geen asbest

Beschrijving	Antidreun: werkruimte
Omgeving	Binnen
Primaire drager	Sanitaire infrastructuur en uitrusting (toe- en afvoer)
Bindmiddel van materiaal	Bitumen (roofing, teer, asfalt)
Gebondenheid op basis van bindmiddel	Hecht
Hoeveelheid (oppervlakte - dikte - aantal)	• 0,02 m ² - 0,50 cm - 1 stuk
Totaal volume	< 0,001 m ³
Identificatiemethode	Vaststelling met monstername
Destructieve handeling voor identificatie	Nee

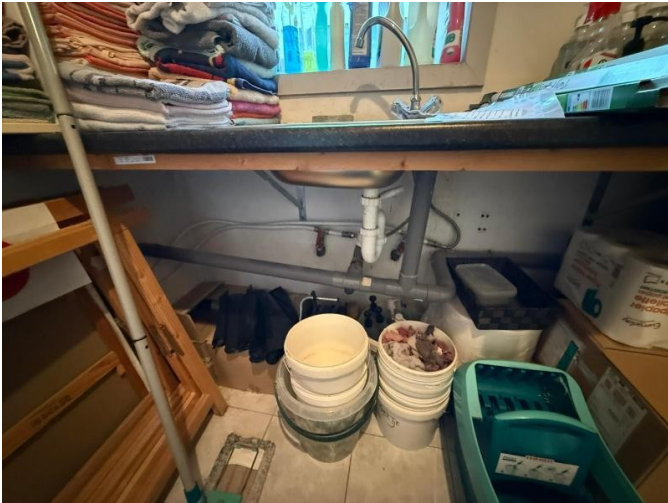
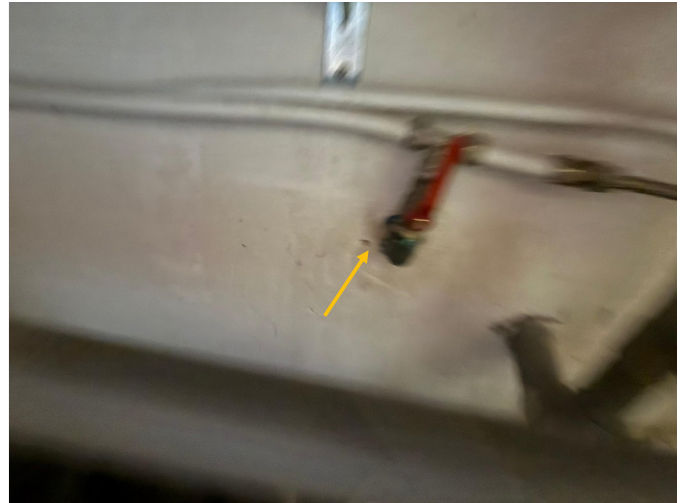
Fiche 4: Pleisterwerk muren

Geen asbest

#	Type	Referentie	Resultaat
4.1	Mengmonster	ST 1	Geen asbest

Beschrijving	Pleisterwerk muren
Omgeving	Binnen
Primaire drager	Binnenwand
Bindmiddel van materiaal	Gips - kalk
Gebondenheid op basis van bindmiddel	Niet-hechtgebonden
Hoeveelheid (oppervlakte - dikte - aantal)	• 240,00 m ² - 0,30 cm - 1 stuk
Totaal volume	0,72 m ³
Identificatiemethode	Vaststelling met monsternamen
Destructieve handeling voor identificatie	Nee

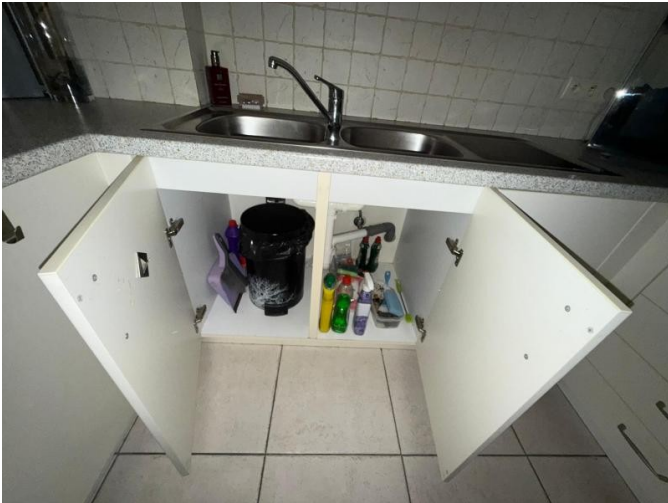
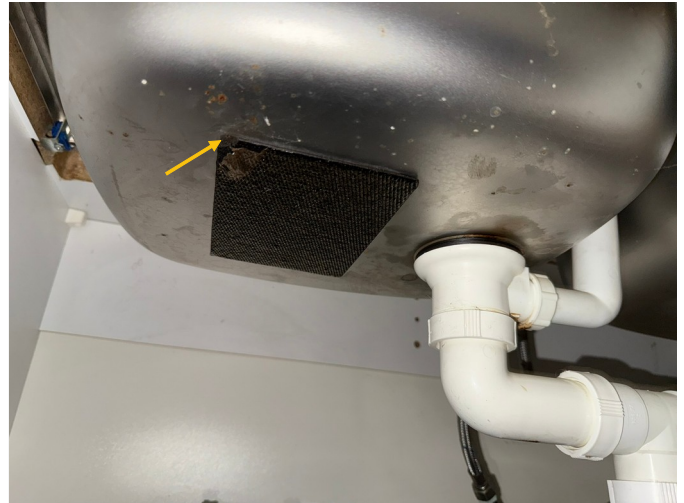
Fiche 5: Antidreun: woning

Geen asbest

#	Type	Referentie	Resultaat
5.1	Puntmonster	ST 3	Geen asbest

Beschrijving	Antidreun: woning
Omgeving	Binnen
Primaire drager	Sanitaire infrastructuur en uitrusting (toe- en afvoer)
Bindmiddel van materiaal	Bitumen (roofing, teer, asfalt)
Gebondenheid op basis van bindmiddel	Hecht
Hoeveelheid (oppervlakte - dikte - aantal)	• 0,02 m ² - 1,00 cm - 1 stuk
Totaal volume	< 0,001 m ³
Identificatiemethode	Vaststelling met monsternamen
Destructieve handeling voor identificatie	Nee
