# Asbestinventarisatetest

Kempenlaan 23D, 2290 Vorselaar

Attestnummer : 20240210-000149.000

# Zone 1: Hoofdgebouw

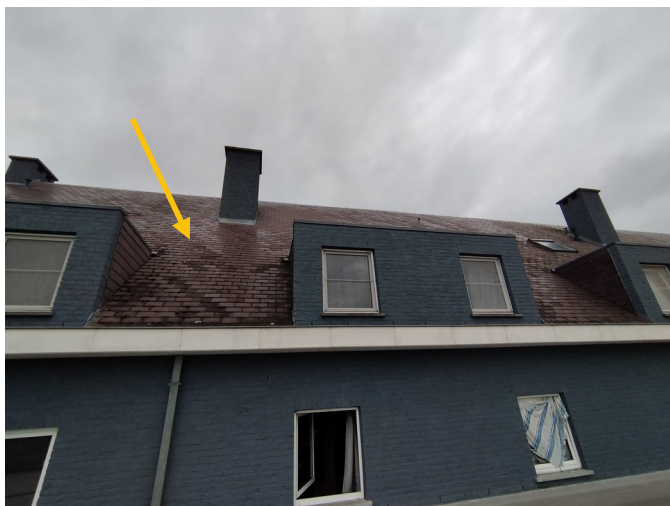
Vrije foto

Het bovenliggende appartement werd afgewerkt met een asbesthoudend leien dak. De aanwezigheid van asbest werd visueel vastgesteld (aan de onderkant van de leien) maar behoort niet tot het desbetreffende appartement.

Identificatiemethode	Asbesthoudend materiaal buiten het inspectiegebied
Primaire drager	Schuin dak
(Asbest)materiaal	Dak- en gevelbekleding - Lei, shingle
Bindmiddel	Cement
Gebondenheid bindmiddel	Hecht

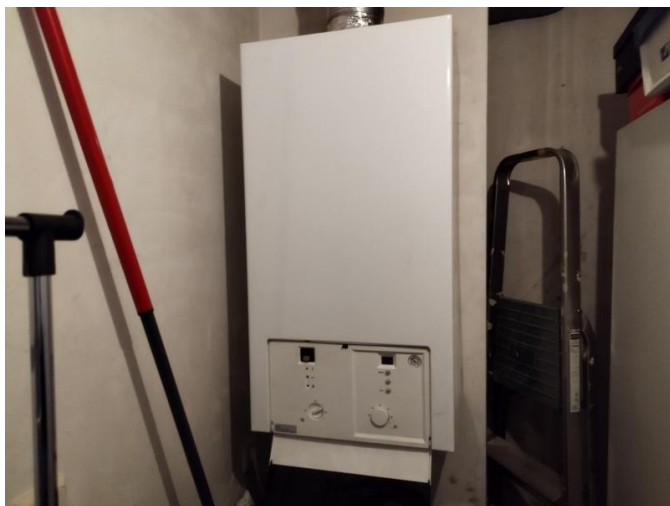
Vrije foto

Identificatiemethode	Redelijk vermoeden
Primaire drager	HVAC infrastructuur en uitrusting

De ketel van het merk Buderus werd opgezocht in het IAD Online bronnenboek, er zijn geen resultaten gevonden. Laat de ketel controleren door een opgeleid techniker (basis 8u asbest)

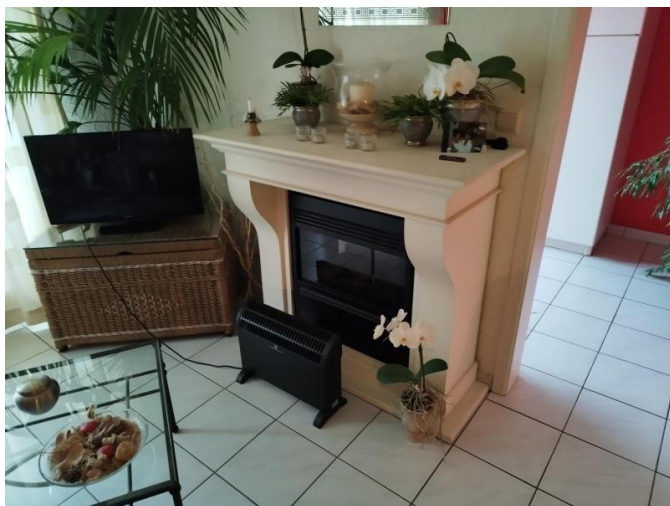
Vrije foto

Tegen de muur stata een losse kachel met een haardlook. Deze is niet asbestverdacht.

Identificatiemethode	Vaststelling & expertise (niet-asbestverdacht)
----------------------	--

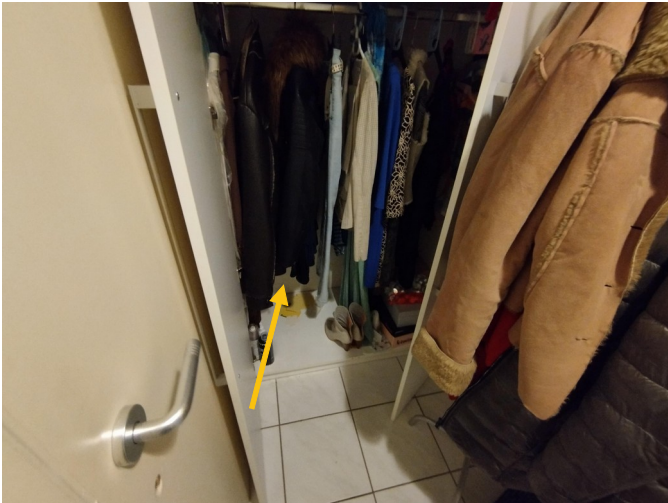
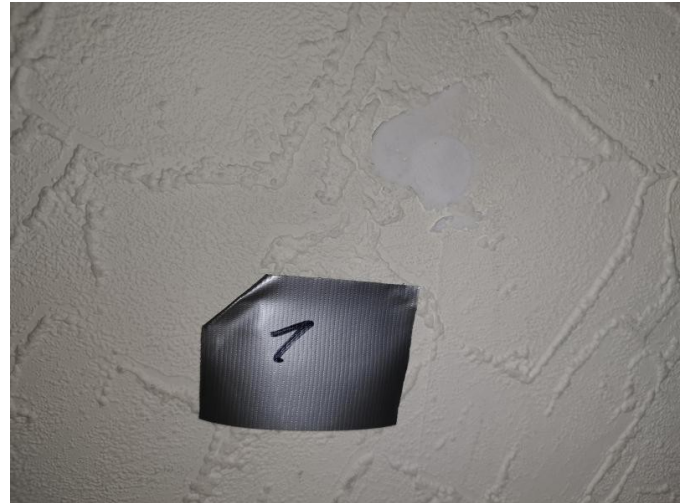
## Fiche 5: Pleisterwerk muren

Geen asbest

#	Type	Referentie	Resultaat
5.1	Mengmonster	1	Geen asbest

Beschrijving	Pleisterwerk muren
Omgeving	Binnen
Primaire drager	Binnenwand
Bindmiddel van materiaal	Gips - kalk

<b>Gebondenheid op basis van bindmiddel</b>	Niet-hechtgebonden
<b>Hoeveelheid (oppervlakte - dikte - aantal)</b>	<ul style="list-style-type: none"> <li>• 290,00 m<sup>2</sup> - 0,50 cm - 1 stuk</li> </ul>
<b>Totaal volume</b>	1,45 m <sup>3</sup>
<b>Identificatiemethode</b>	Vaststelling met monstername
<b>Destructieve handeling voor identificatie</b>	Nee
<b>Opmerking</b>	<p>Volgens het inspectieprotocol is een monstername van het pleisterwerk verplicht om dit te identificeren als niet-asbesthoudend.</p> <p>Locatie staalnames: individuele ruimte: Gang / natte ruimte: Toilet / stookplaats: Stookruimte / traphal: NVT</p> <p>De vermelde oppervlaktes en volumes betreffen een beredeneerde schatting. Er worden geen rechten verleend aan deze oppervlaktes/volumes. De dikte is een schatting die voorkomt uit de monsterplaatsen en is daarom niet altijd representatief.</p>

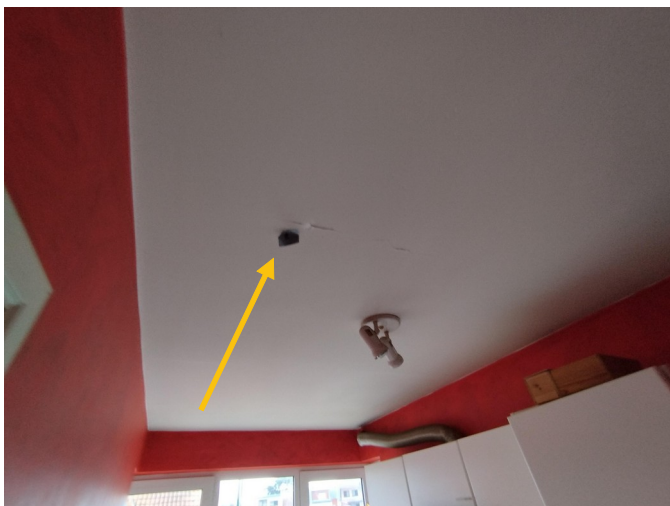
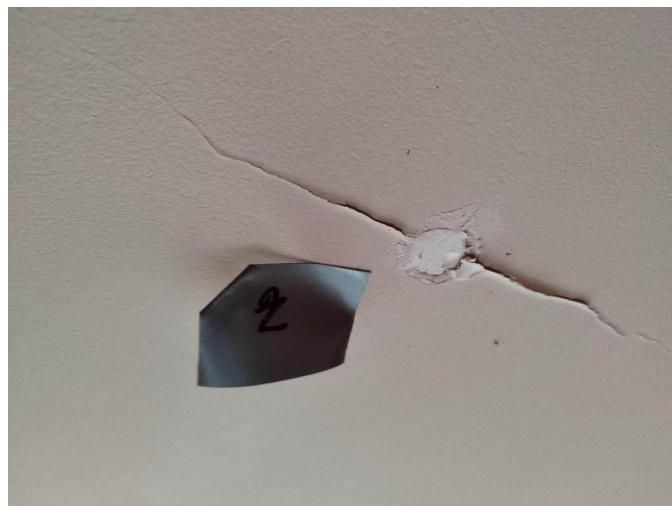
## Fiche 6: Pleisterwerk plafonds

Geen asbest

#	Type	Referentie	Resultaat
6.1	Mengmonster	2	Geen asbest

Beschrijving	Pleisterwerk plafonds
Omgeving	Binnen
Primaire drager	Plafond
Bindmiddel van materiaal	Gips - kalk

<b>Gebondenheid op basis van bindmiddel</b>	Niet-hechtgebonden
<b>Hoeveelheid (oppervlakte - dikte - aantal)</b>	<ul style="list-style-type: none"> <li>• 83,00 m<sup>2</sup> - 0,30 cm - 1 stuk</li> </ul>
<b>Totaal volume</b>	0,249 m <sup>3</sup>
<b>Identificatiemethode</b>	Vaststelling met monstername
<b>Destructieve handeling voor identificatie</b>	Nee
<b>Opmerking</b>	<p>Volgens het inspectieprotocol is een monstername van het pleisterwerk verplicht om dit te identificeren als niet-asbesthoudend.</p> <p>Locatie staalnames: individuele ruimte: Slaapkamer / natte ruimte: Keuken / stookplaats: Stookruimte / traphal: NVT</p> <p>De vermelde oppervlaktes en volumes betreffen een beredeneerde schatting. Er worden geen rechten verleend aan deze oppervlaktes/volumes. De dikte is een schatting die voorkomt uit de monsterplaatsen en is daarom niet altijd representatief.</p>
