Asbestinventarisatetest

Astridplein 50/103, 2280 Grobbendonk

Attestnummer : 20231130-000497.000

Uitgegeven op : 30.11.2023

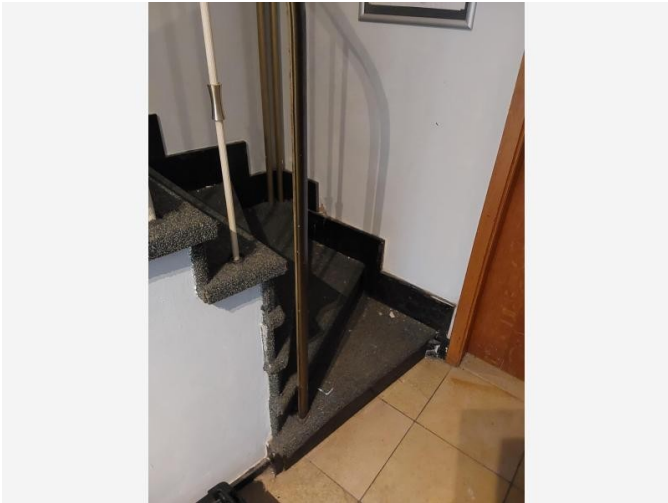
Fiche 3: Pleisterwerk muren

Geen asbest

#	Type	Referentie	Resultaat
3.1	Mengmonster	MM01	Geen asbest

Beschrijving	Pleisterwerk muren
Omgeving	Binnen
Primaire drager	Binnenwand

Bindmiddel van materiaal	Gips - kalk
Gebondenheid op basis van bindmiddel	Niet-hechtgebonden
Hoeveelheid (oppervlakte - dikte - aantal)	• 178,00 m ² - 2,00 cm - 1 stuk
Totaal volume	3,56 m ³
Identificatiemethode	Vaststelling met monstername
Destructieve handeling voor identificatie	Nee
