Asbestinventarisatetest

Kemmelbergstraat 20/0501, 8430 Middelkerke

Attestnummer : **20230622-000476.000**

Uitgegeven op : **22.06.2023**

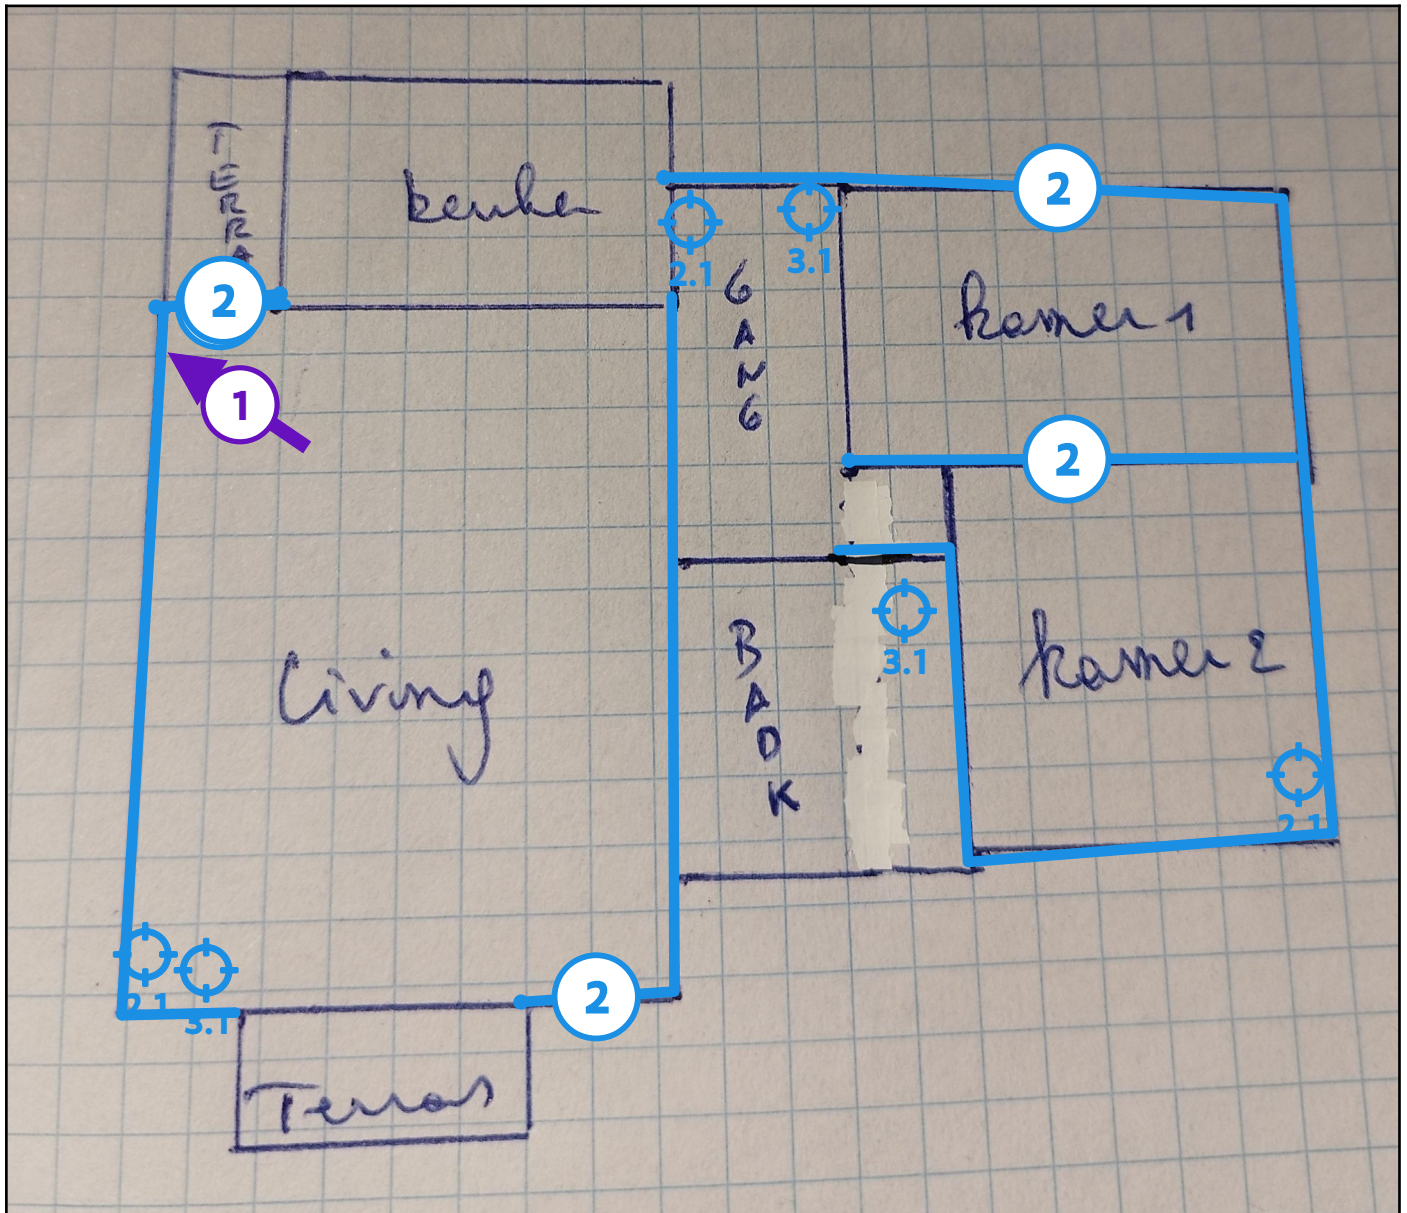
Plan 1.1: Plan Appartement

Beschrijving	Type	Actie
1. Mastiek ramen	Advies	-
2. Pleisterwerk muren	Geen asbest	-
2.1 Code: 1	Mengmonster	-
3. Plafond	Geen asbest	-
3.1 Code: 2	Mengmonster	-

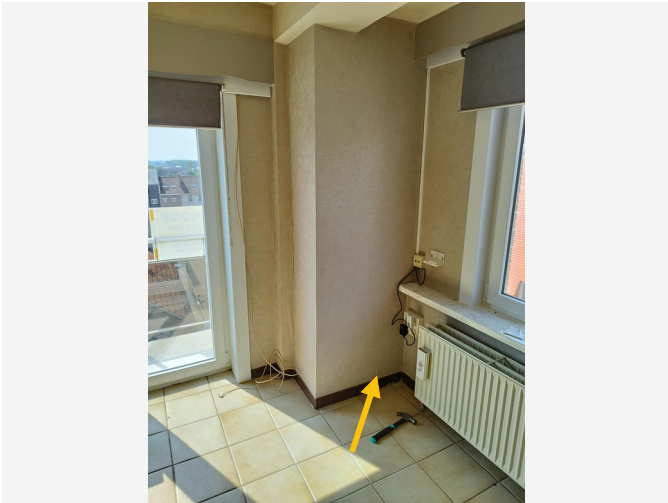
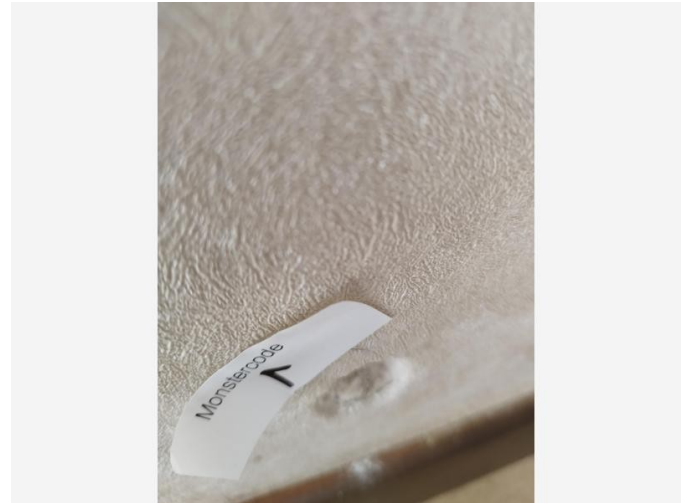
Fiche 2: Pleisterwerk muren

Geen asbest

#	Type	Referentie	Resultaat
2.1	Mengmonster	1	Geen asbest

Beschrijving	Pleisterwerk muren
Omgeving	Binnen
Primaire drager	Binnenwand
Bindmiddel van materiaal	Gips - kalk

Gebondenheid op basis van bindmiddel	Niet-hechtgebonden
Hoeveelheid (oppervlakte - dikte - aantal)	• 66,00 m ² - 1,49 cm - 1 stuk
Totaal volume	0,983 m ³
Identificatiemethode	Vaststelling met monstername
Destructieve handeling voor identificatie	Nee

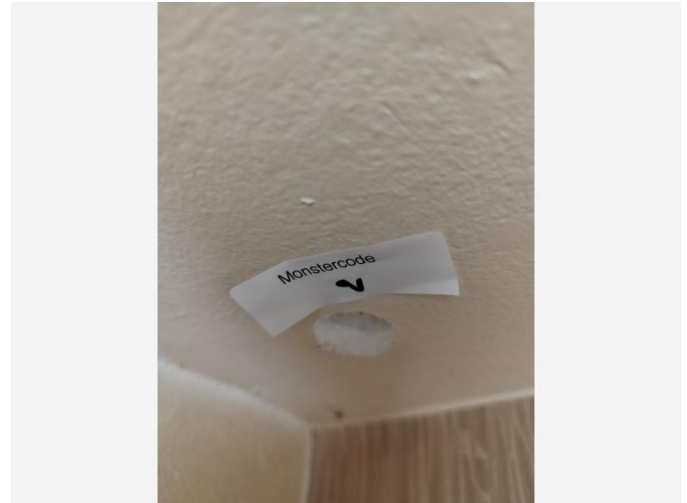
Fiche 3: Plafond

Geen asbest

#	Type	Referentie	Resultaat
3.1	Mengmonster	2	Geen asbest

Beschrijving	Plafond
Omgeving	Binnen
Primaire drager	Plafond
Bindmiddel van materiaal	Gips - kalk

Gebondenheid op basis van bindmiddel	Niet-hechtgebonden
Hoeveelheid (oppervlakte - dikte - aantal)	• 60,00 m ² - 1,50 cm - 1 stuk
Totaal volume	0,90 m ³
Identificatiemethode	Vaststelling met monstername
Destructieve handeling voor identificatie	Nee
