Asbestinventarisatetest

de Merodelei 81/5, 2300 Turnhout

Attestnummer : 20231012-000015.000

Uitgegeven op : 12.10.2023

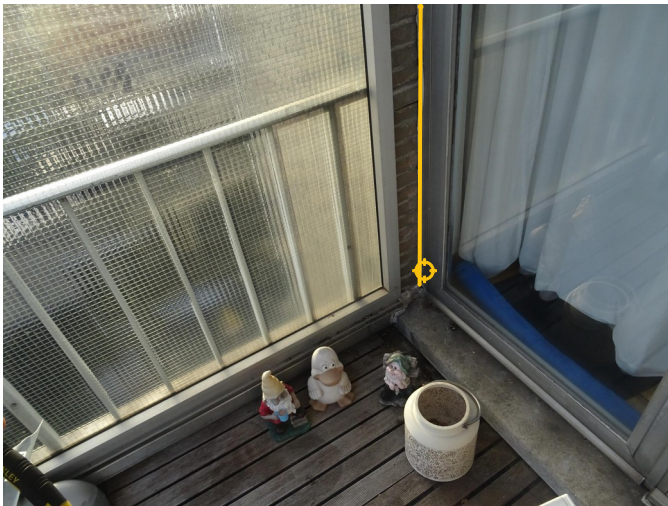
Eindbeoordeling materiaalrisico	Verhoogd materiaalrisico en/of verhoogde kans op vezelvrijgave
---------------------------------	--

Gebondenheid	Categorie 1: hechtgebonden in oorsprong
Asbestsoort (vezeltype)	Alleen chrysotiel
Asbestconcentratie	Laag (< 50%)
Afschermingsgraad van het gehele materiaal	Geheel of deels vrij aan de buitenlucht
Toestand van het materiaal	Matig beschadigd, matig verweerd

#	Type	Referentie	Resultaat
1.1	Puntmonster	3	Chrysotiel

Beschrijving	mastiek ramen ramen terras achter
Omgeving	Buiten
Primaire drager	Wandopening verticaal (raam, deur, ...)
Asbestmateriaal	In-situ afwerkingslagen - Pasta, stopverf, voegsel, stopsel, vulsel, mastiek, kitten, ...

Bindmiddel van asbestmateriaal	Kitten, mastiek, pasta
Gebondenheid op basis van bindmiddel	Hecht
Hoeveelheid (gewicht - aantal)	<ul style="list-style-type: none">• 1,00 kg - 1 stuk
Totaal gewicht	1,00 kg
Eenvoudig bereikbaar	Ja
Bevestigingswijze	<ul style="list-style-type: none">• Verlijmd, ingegoten, versmeerd
Identificatiemethode	Vaststelling met monstername
Destructieve handeling voor identificatie	Nee

Verwijderen

- Zorg voor een veilig beheer. Vermijd het beschadigen van het asbestmateriaal. Controleer de toestand jaarlijks op wijzigingen.

- Eenvoudige handelingen: mag via doe-het-zelf of door werknemer(s) met opleidingsattest eenvoudige handelingen
mastiek is zeer hechtgebonden.

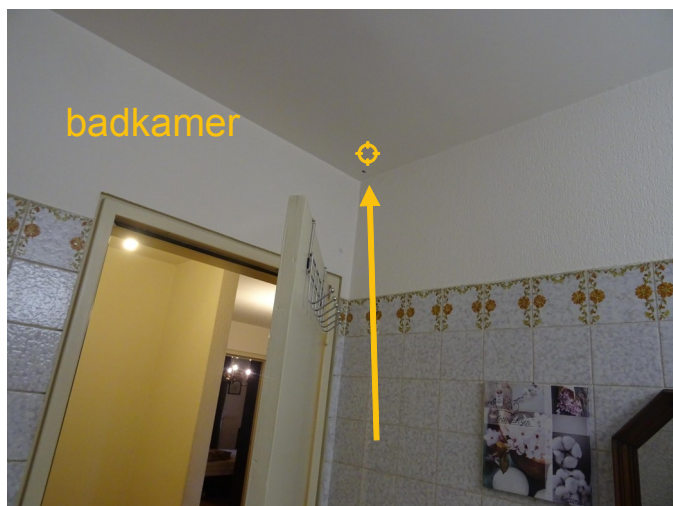
Fiche 2: pleister plafond

Geen asbest

#	Type	Referentie	Resultaat
2.1	Mengmonster	2	Geen asbest

Beschrijving	pleister plafond
Omgeving	Binnen
Primaire drager	Plafond

Bindmiddel van materiaal	Gips - kalk
Gebondenheid op basis van bindmiddel	Niet-hechtgebonden
Hoeveelheid (oppervlakte - dikte - aantal)	• 90,00 m ² - 1,00 cm - 1 stuk
Totaal volume	0,90 m ³
Identificatiemethode	Vaststelling met monstername
Destructieve handeling voor identificatie	Nee

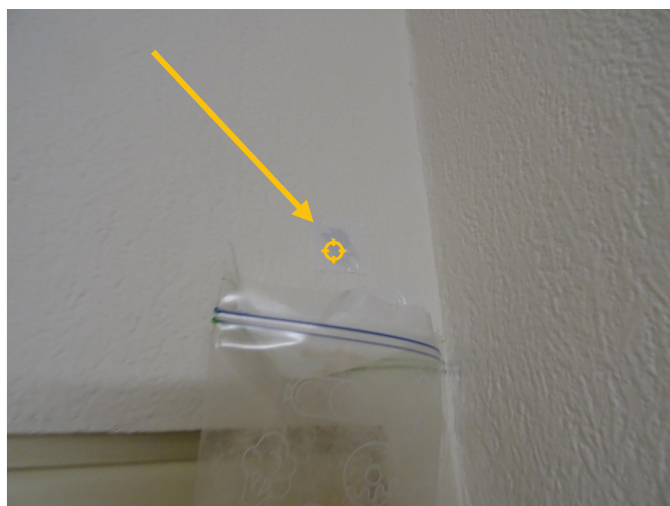
Fiche 3: pleister muur

Geen asbest

#	Type	Referentie	Resultaat
3.1	Mengmonster	1	Geen asbest

Beschrijving	pleister muur
Omgeving	Binnen
Primaire drager	Binnenwand
Bindmiddel van materiaal	Gips - kalk

Gebondenheid op basis van bindmiddel	Niet-hechtgebonden
Hoeveelheid (oppervlakte - dikte - aantal)	• 200,00 m ² - 1,00 cm - 1 stuk
Totaal volume	2,00 m ³
Identificatiemethode	Vaststelling met monstername
Destructieve handeling voor identificatie	Nee
