# Asbestinventarisatetest

Zandrede 35/A1 Links GV-Garage 4 L, 9070 Destelbergen

Attestnummer : 20230322-000189.001

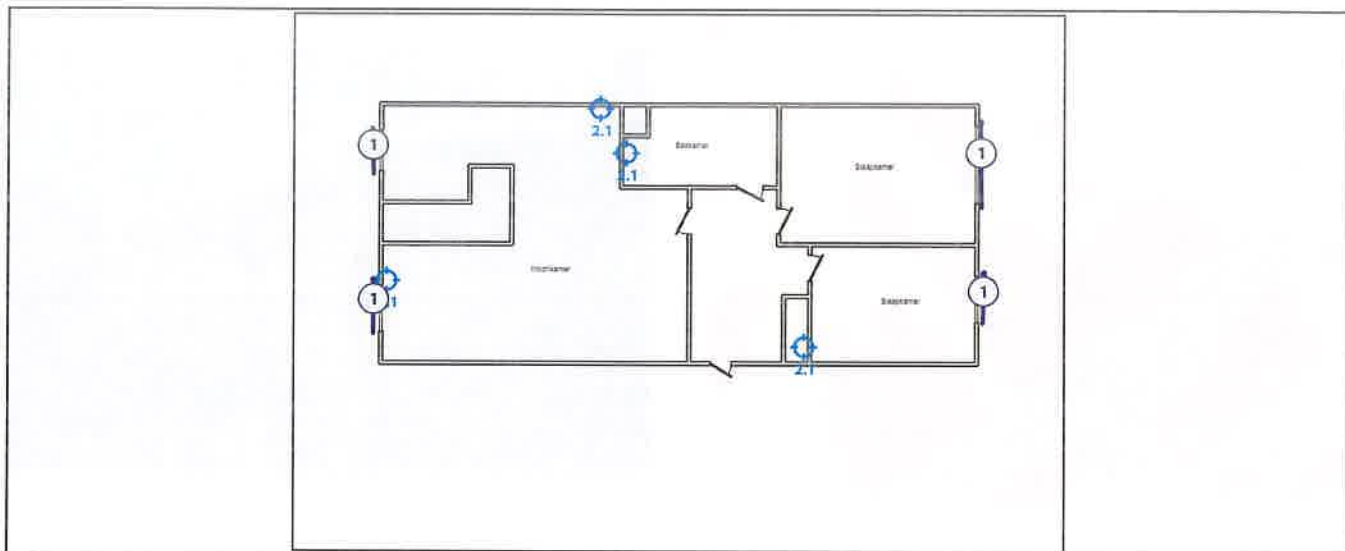
## Plan 1.1: Appartement A1 links gelijkvloers

Beschrijving	Type	Actie
1. Vensterbank in asbestcement	Advies	-
2. Pleister muren	Geen asbest	-
2.1 Code: ZW-2023-1999-A1	Mengmonster	-
3. Vinyl en lijmlaag	Geen asbest	-
3.1 Code: ZW-2023-1999-A2	Puntmonster	-

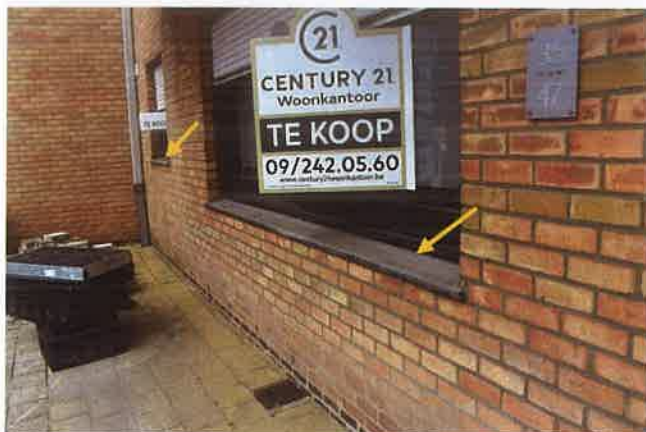
## Fiche 1: Vensterbank in asbestcement

Vrije foto

Dorpels in asbestcement, onderdeel van algemene delen gebouw. Worden niet opgenomen in asbestattest, wel asbestverdacht materiaal.

Identificatiemethode	Redelijk vermoeden
Primaire drager	Wandopening verticaal (raam, deur, ...)
(Asbest)materiaal	Deksteen, muurkap - Vol
Bindmiddel	Cement
Gebondenheid bindmiddel	Hecht

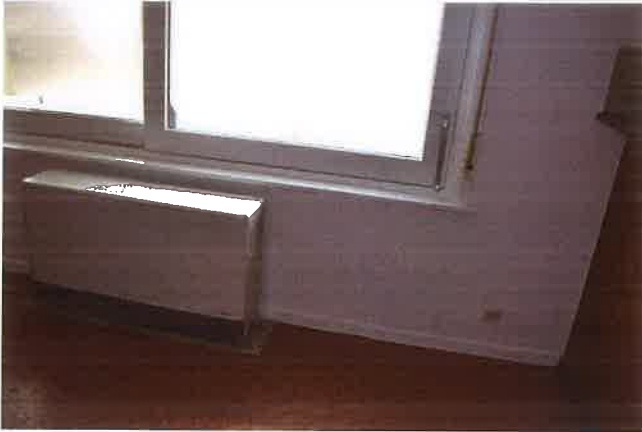
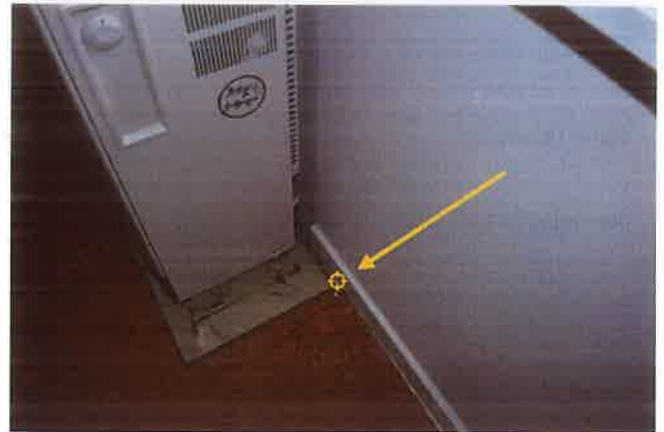
## Fiche 3: Vinyl en lijmlaag

Overzichtsfoto

Detailfoto

Geen asbest

#	Type	Referentie	Resultaat
3.1	Puntmonster	ZW-2023-1999-A2	Geen asbest

Beschrijving	Vinyl en lijmlaag
Omgeving	Binnen
Primaire drager	Vloer
Bindmiddel van materiaal	Lijm

Gebondenheid op basis van bindmiddel	Hecht
Hoeveelheid (gewicht - aantal)	• 40,00 kg - 1 stuk
Totaal gewicht	40,00 kg
Identificatiemethode	Vaststelling met monstername
Destructieve handeling voor identificatie	Nee
