Asbestinventarisatetest

Einestraat 30, 9700 Oudenaarde

Attestnummer : 20241225-000025.000

Uitgegeven op : 25.12.2024

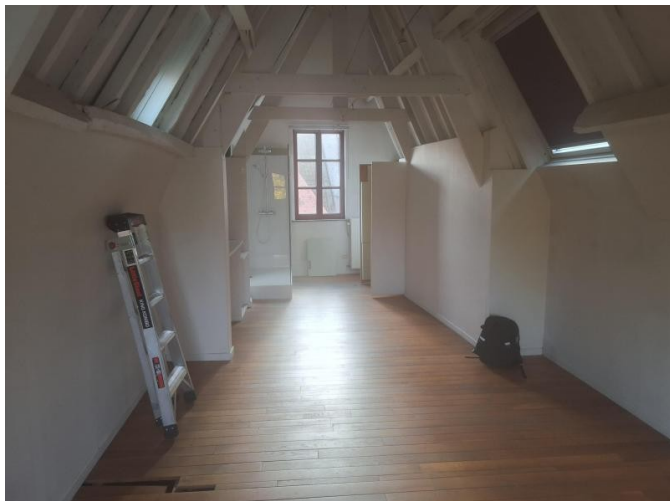
Vrije foto

De plafonds en muren werden afgewerkt met niet-asbestverdachte voorzetpanelen die inspectie van de bedekte structuur (opbouw, pleisterwerk) verhinderen.

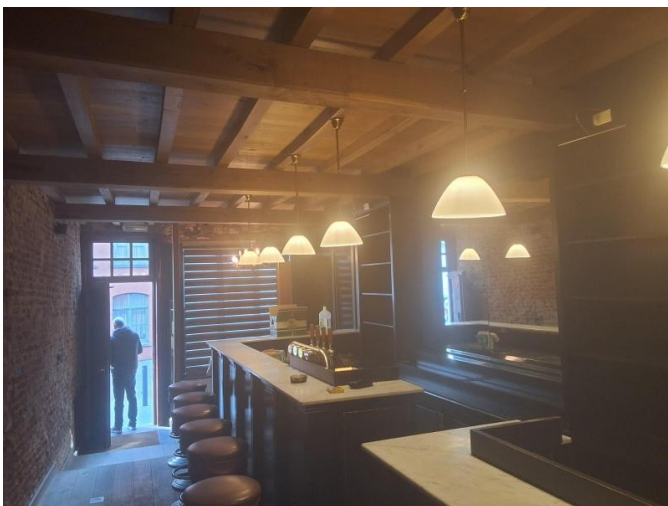
Vrije foto

De plafonds werden afgewerkt met niet-asbestverdachte voorzetpanelen die inspectie van de bedekte structuur (opbouw, pleisterwerk) verhinderen.

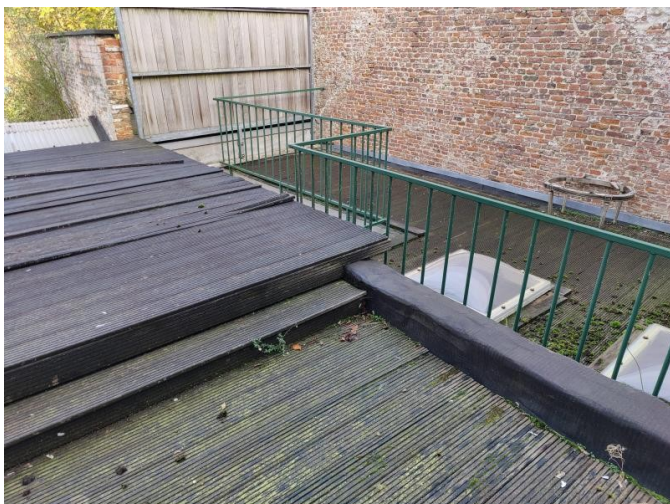
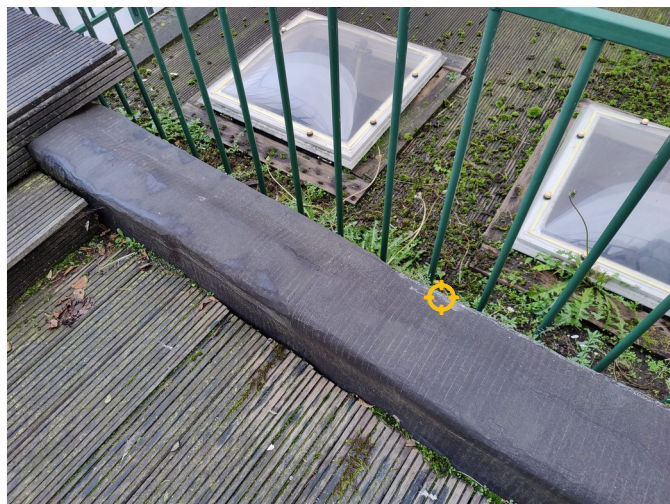
Fiche 4: Roofing

Geen asbest

#	Type	Referentie	Resultaat
4.1	Puntmonster	MM1	Geen asbest

Beschrijving	Roofing
Omgeving	Buiten
Primaire drager	Plat dak
Bindmiddel van materiaal	Bitumen (roofing, teer, asfalt)
Gebondenheid op basis van bindmiddel	Hecht
Hoeveelheid (oppervlakte - aantal)	• 25,00 m ² - 1 stuk
Totale oppervlakte	25,00 m ²
Identificatiemethode	Vaststelling met monsternamen
Destructieve handeling voor identificatie	Nee
Opmerking	Staalname tot op de eventuele onderliggende lagen is niet mogelijk zonder uitbreiding naar een destructief onderzoek.

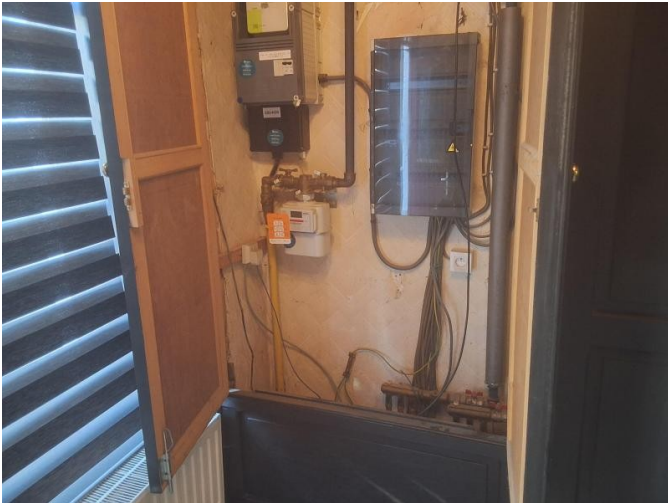
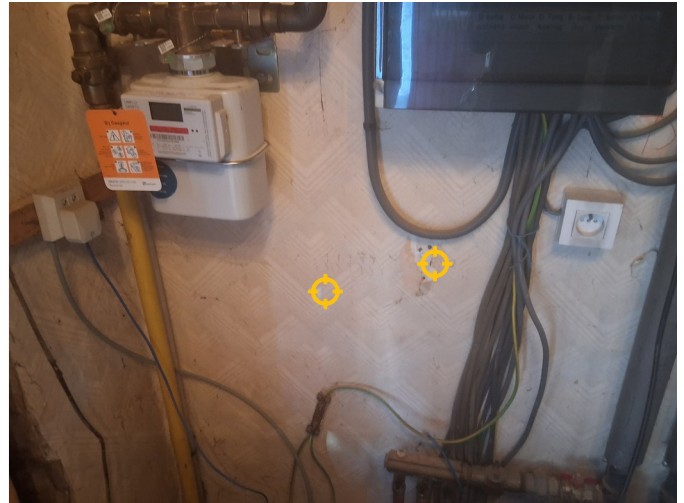
Fiche 5: Pleisterwerk wanden

Geen asbest

#	Type	Referentie	Resultaat
5.1	Mengmonster	MM2	Geen asbest

Beschrijving	Pleisterwerk wanden
Omgeving	Binnen
Primaire drager	Binnenwand
Bindmiddel van materiaal	Gips - kalk
Gebondenheid op basis van bindmiddel	Niet-hechtgebonden
Hoeveelheid (oppervlakte - dikte - aantal)	• 300,00 m ² - 1,00 cm - 1 stuk
Totaal volume	3,00 m ³
Identificatiemethode	Vaststelling met monstername
Destructieve handeling voor identificatie	Nee
Opmerking	De hoeveelheid is een schatting en kan afwijken van de werkelijke toestand. Waar mogelijk, wordt staalname uitgevoerd conform het inspectieprotocol: in een droge ruimte zoals een slaapkamer, in een natte ruimte zoals een keuken of badkamer, in een traphal en in een stookruimte.
