# Asbestinventarisatetest

Koning Ridderdijk 44/0107, 8434 Middelkerke

Attestnummer : **20240718-000168.000**  
Uitgegeven op : **18.07.2024**  
Geldig tot : **Onbeperkt** (er werden geen asbestmaterialen aangetroffen)

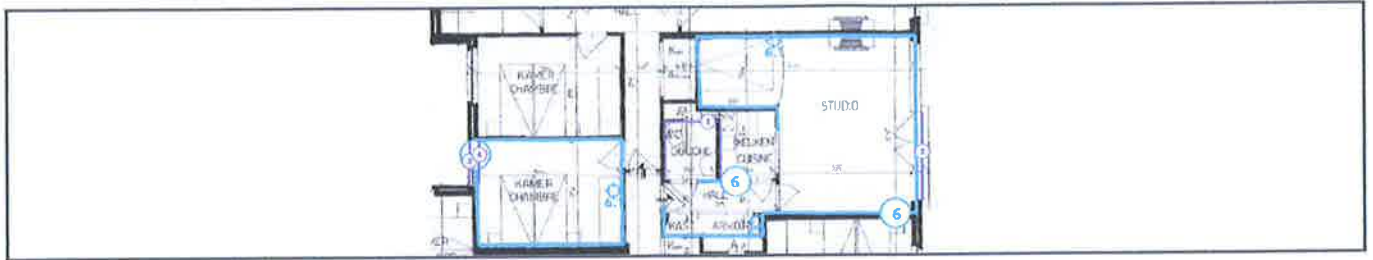
## Plan 1.1: Plan studio

Beschrijving	Type	Actie
1. Tegellijm	Advies	-
3. Ramen	Advies	-
4. Vensterbank	Advies	-
6. Pleister wand	Geen asbest	-
6.1 Code: V1	Mengmonster	-

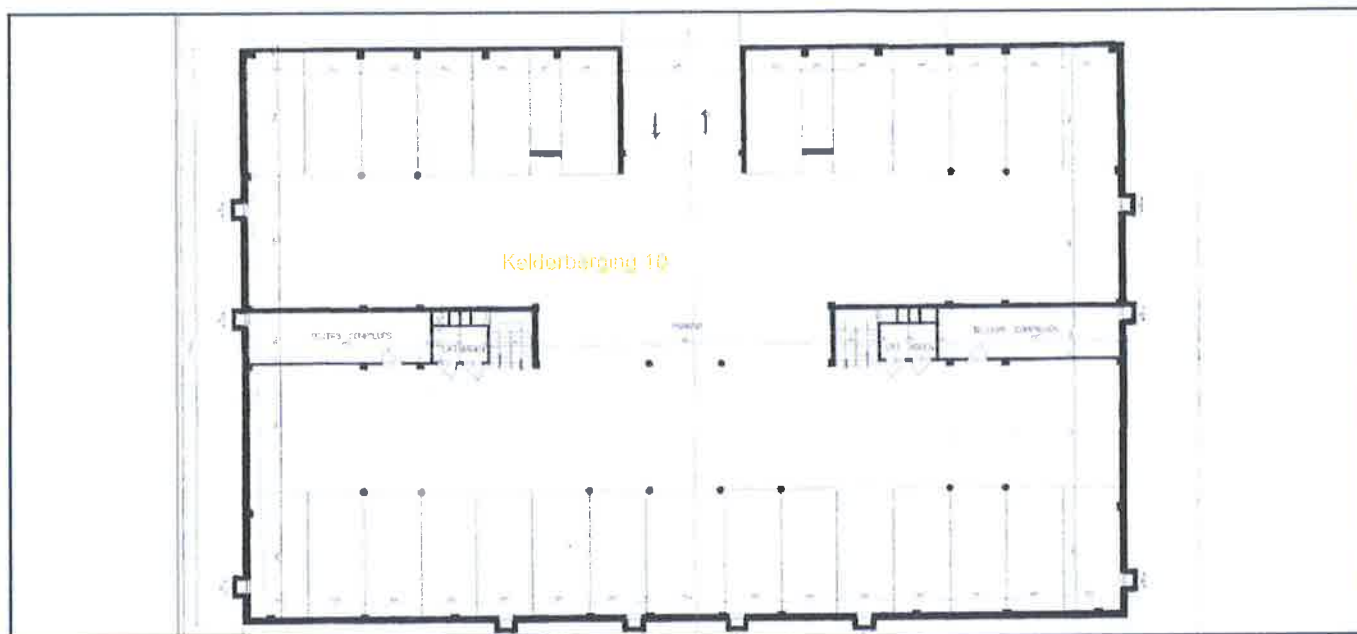
## Plan 1.3: Plan kelder

Beschrijving	Type	Actie
2. Kelderberging	Advies	-

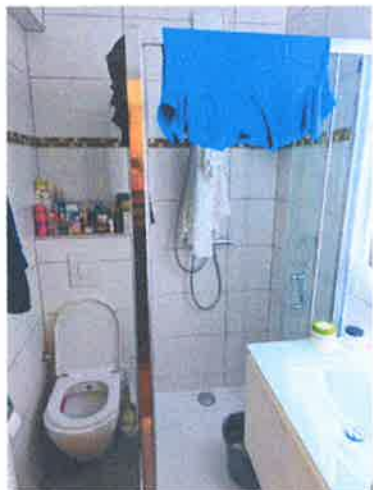
*Wijze foto*

De tegels in de badkamer en in de keuken waren intact, zodat geen uitspraak kan gedaan worden over het soort tegellijm dat werd gebruikt, gezien het om een niet-destructief onderzoek ging.

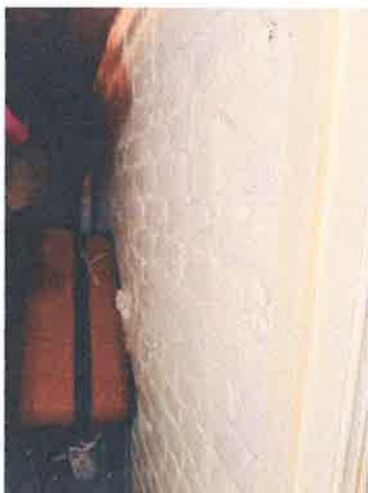
## Fiche 2: Kelderberging

Tijdens de audiovisuele controle van de privatieve delen van de kelderberging stelde de asbestdeskundige geen asbestverdachte materialen vast. De muren betreffen geverfde baksteen en het plafond bestaat uit beton.

In de keldergang is er wel leidingisolatie aanwezig, doch deze behoort tot de gemene delen.

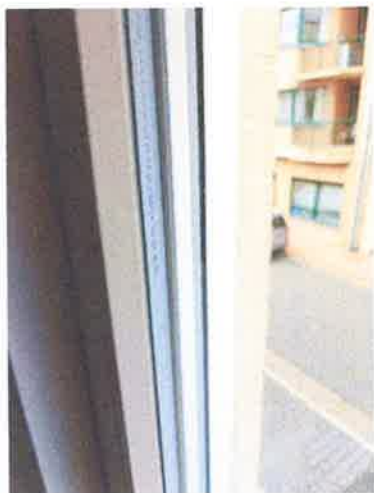
## Fiche 3: Ramen

De ramen zijn afgewerkt met zachte kit.

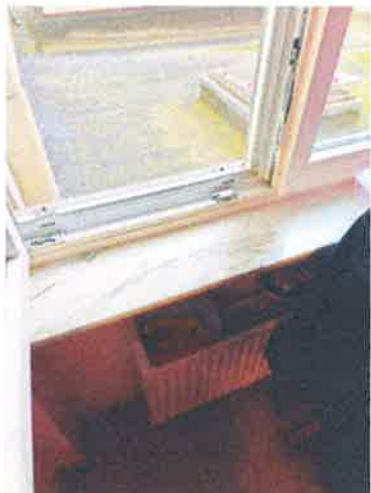
## Fiche 4: Vensterbank

De vensterbank in de kamer tegenover het appartement bestaat uit natuursteen.

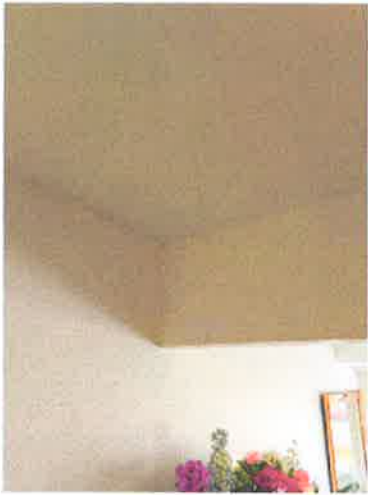
## Fiche 5: Pleister plafond

Geen asbest

#	Type	Referentie	Resultaat
5.1	Mengmonster	V2	Geen asbest

<b>Beschrijving</b>	Pleister plafond
<b>Omgeving</b>	Binnen
<b>Primaire drager</b>	Plafond
<b>Bindmiddel van materiaal</b>	Gips - kalk
<b>Gebondenheid op basis van bindmiddel</b>	Niet-hechtgebonden
<b>Hoeveelheid (oppervlakte - dikte - aantal)</b>	• 55,00 m <sup>2</sup> - 1,50 cm - 1 stuk
<b>Totaal volume</b>	0,825 m <sup>3</sup>
<b>Identificatiemethode</b>	Vaststelling met monstername
<b>Destructieve handeling voor identificatie</b>	Nee
<b>Opmerking</b>	Hoeveelheid bij benadering en kan afwijken van de daadwerkelijke toestand.

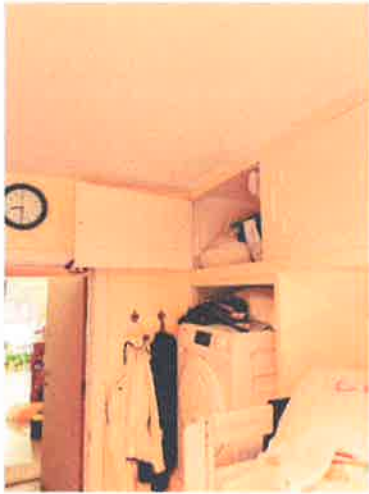
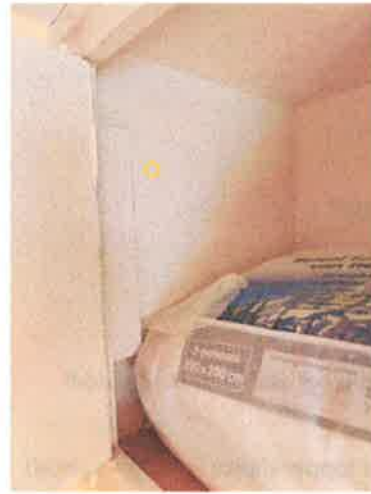
## Fiche 6: Pleister wand

Geen asbest

#	Type	Referentie	Resultaat
6.1	Mengmonster	V1	Geen asbest

Beschrijving	Pleister wand
Omgeving	Binnen
Primaire drager	Binnenwand
Bindmiddel van materiaal	Gips - kalk
Gebondenheid op basis van bindmiddel	Niet-hechtgebonden
Hoeveelheid (oppervlakte - dikte - aantal)	• 50,00 m <sup>2</sup> - 2,00 cm - 1 stuk
Totaal volume	1,00 m <sup>3</sup>
Identificatiemethode	Vaststelling met monstername
Destructieve handeling voor identificatie	Nee
Opmerking	Hoeveelheid bij benadering en kan afwijken van de daadwerkelijke toestand.
