Asbestinventarisatetest

Stationsplein 89/1, 9700 Oudenaarde

Attestnummer : 20241202-000225.000

Uitgegeven op : 02.12.2024

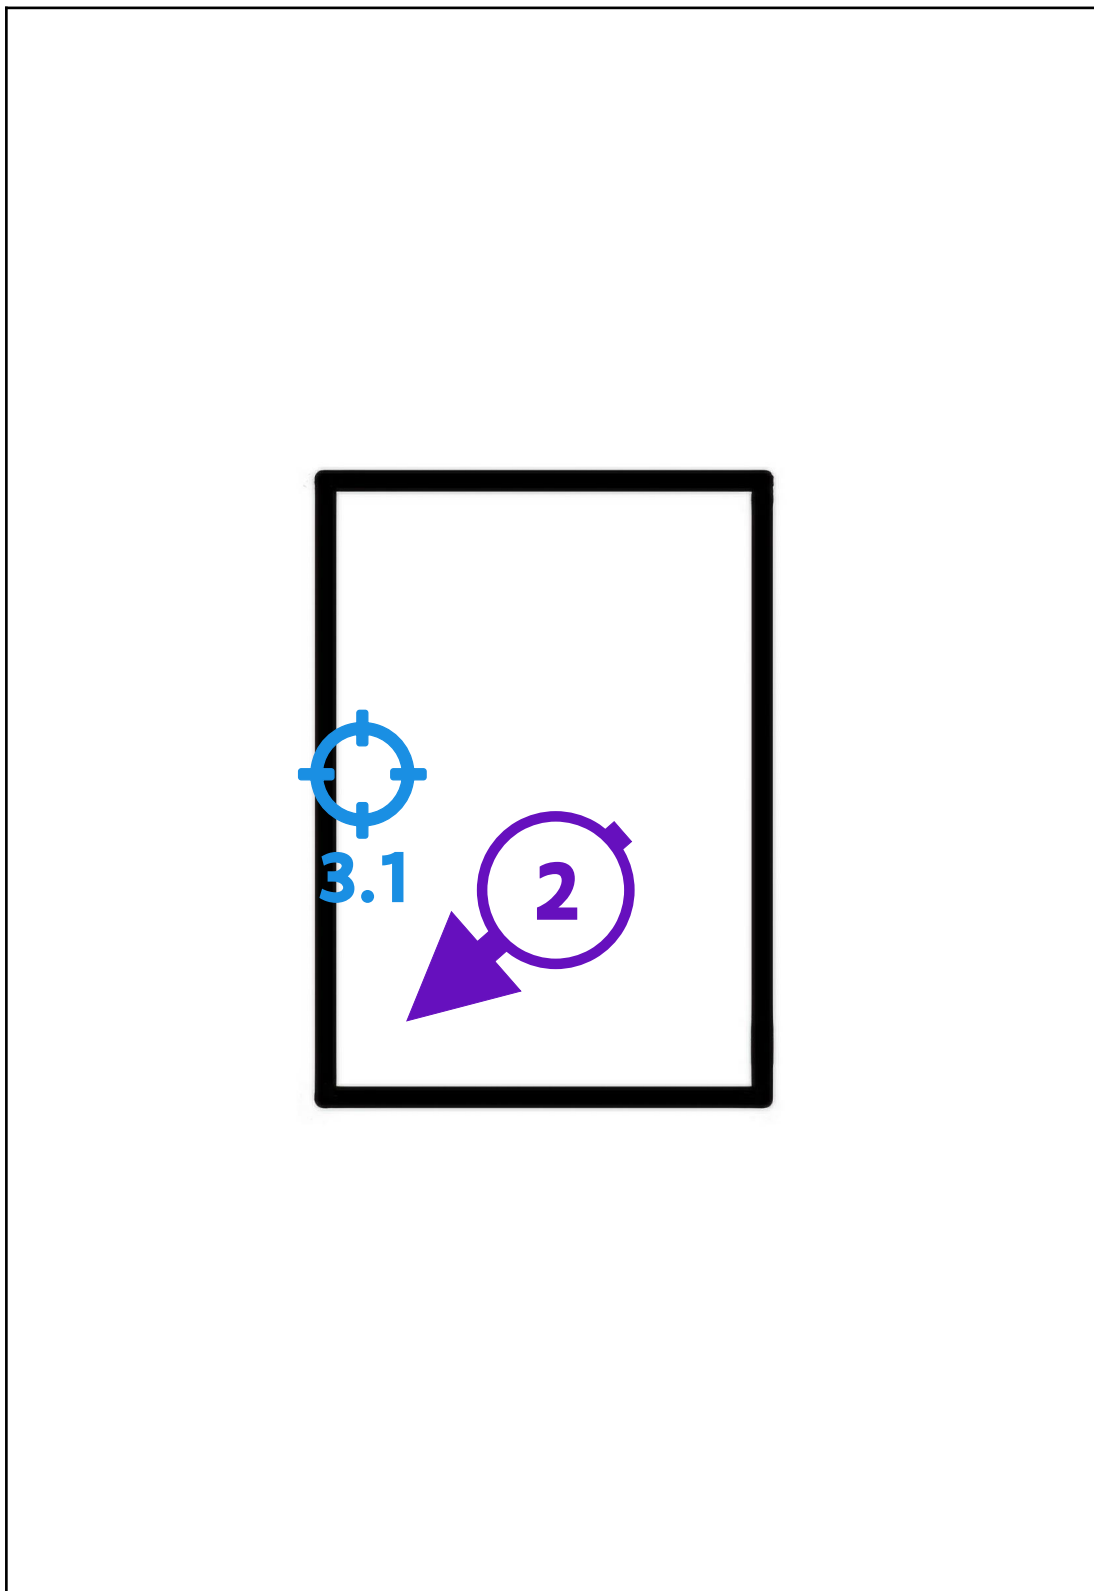
Plan 1.3: Kelder

2. Buis in de kelder	Advies	-
3. Pleisterwerk wanden	Geen asbest	-
3.1 Code: MM1	Mengmonster	-

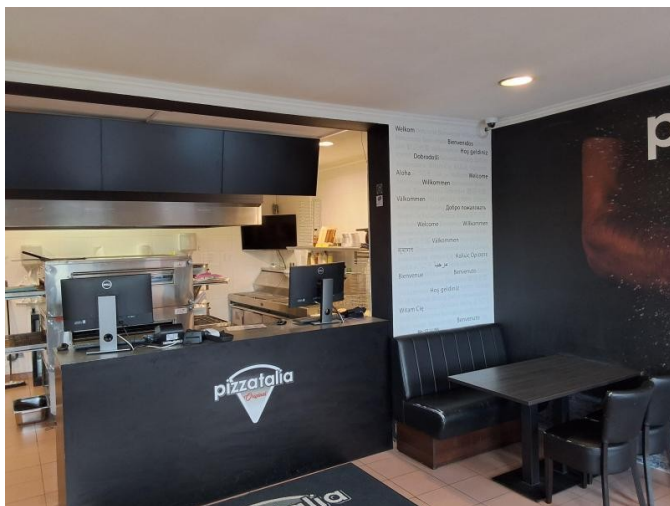
Vrije foto

De plafonds werden afgewerkt met niet-asbestverdachte voorzetpanelen die inspectie van de bedekte structuur (opbouw, pleisterwerk) verhinderen.

Identificatiemethode	Redelijk vermoeden
Primaire drager	Plafond

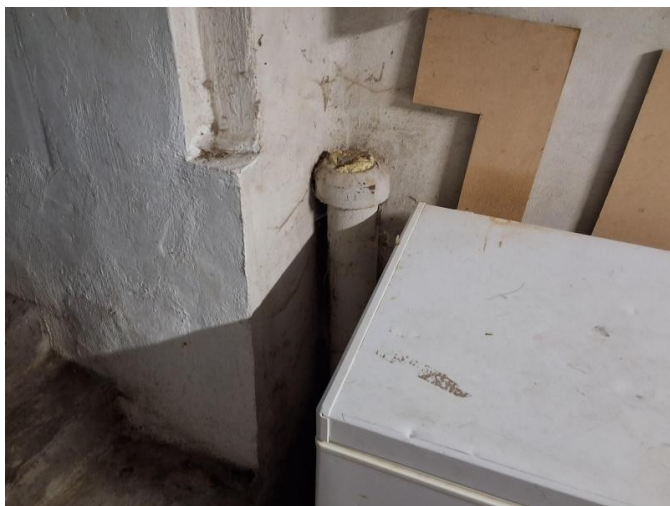
Vrije foto

Dit is mogelijk een asbesthoudende cementbuis, bedekt met verf. Volledige inspectie zonder beschadiging is niet mogelijk

Identificatiemethode	Redelijk vermoeden
----------------------	--------------------

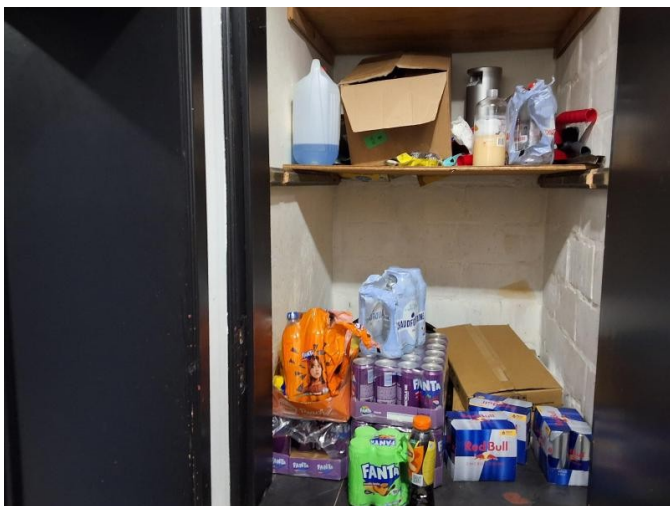
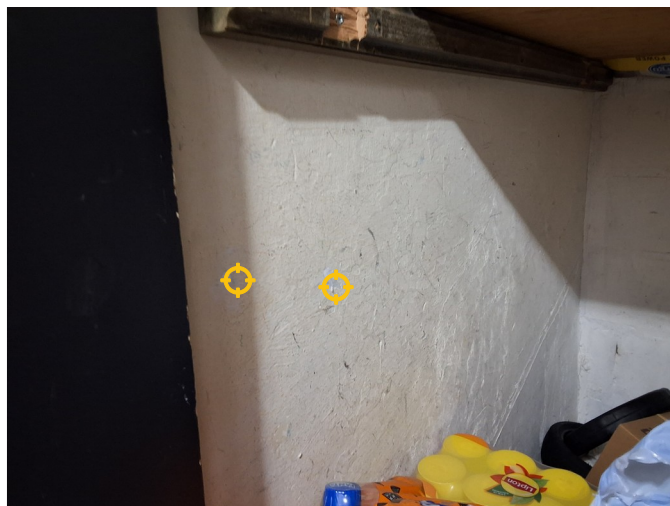
Fiche 3: Pleisterwerk wanden

Geen asbest

#	Type	Referentie	Resultaat
3.1	Mengmonster	MM1	Geen asbest

Beschrijving	Pleisterwerk wanden
Omgeving	Binnen
Primaire drager	Binnenwand
Bindmiddel van materiaal	Gips - kalk
Gebondenheid op basis van bindmiddel	Niet-hechtgebonden
Hoeveelheid (oppervlakte - dikte - aantal)	• 20,00 m ² - 1,00 cm - 1 stuk
Totaal volume	0,20 m ³
Identificatiemethode	Vaststelling met monstername
Destructieve handeling voor identificatie	Nee
Opmerking	De hoeveelheid is een schatting en kan afwijken van de werkelijke toestand. Waar mogelijk, wordt staalname uitgevoerd conform het inspectieprotocol: in een droge ruimte zoals een slaapkamer, in een natte ruimte zoals een keuken of badkamer, in een traphal en in een stookruimte.
