Asbestinventarisatetest

Zandplaatstraat 27, 9470 Denderleeuw

Attestnummer : 20241024-000276.000

Zone 1: Hoofdgebouw

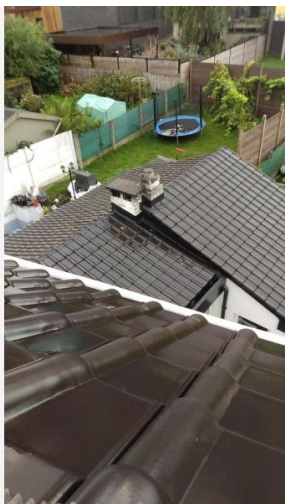
Overzichtsfoto

Detailfoto

Eindbeoordeling materiaalrisico	Verhoogd materiaalrisico en/of verhoogde kans op vezelvrijgave
---------------------------------	--

Gebondenheid	Categorie 1: hechtgebonden in oorsprong
Asbestsoort (vezeltype)	Crocidoliet aanwezig
Asbestconcentratie	Laag (< 50%)
Afschermingsgraad van het gehele materiaal	Geheel of deels vrij aan de buitenlucht
Toestand van het materiaal	Matig beschadigd, matig verweerd

Beschrijving	Schouwhoed
Omgeving	Buiten
Primaire drager	Schacht-koker (technisch)
Asbestmateriaal	Brandwerende afsluiting (prefab geheel) - (vlinder)klep
Bindmiddel van asbestmateriaal	Cement
Gebondenheid op basis van bindmiddel	Hecht
Hoeveelheid (gewicht - aantal)	<ul style="list-style-type: none">• 20,00 kg - 1 stuk
Totaal gewicht	20,00 kg
Eenvoudig bereikbaar	Ja
Bevestigingswijze	<ul style="list-style-type: none">• Los (al dan niet bedekt)
Identificatiemethode	Vaststelling zonder monstername
Destructieve handeling voor identificatie	Nee

Verwijderen

- Verwijder dit asbestmateriaal zo snel mogelijk. Volg de toestand goed op.

- Eenvoudige handelingen: mag via doe-het-zelf of door werknemer(s) met opleidingsattest eenvoudige handelingen
Mag via doe het zelf mits bijkomende maatregelen

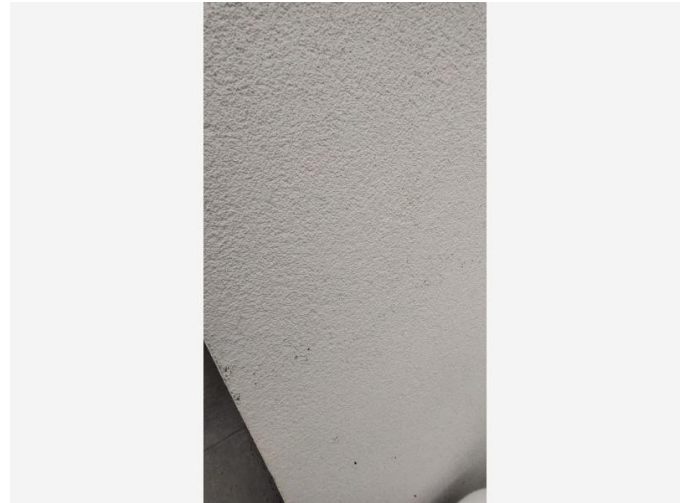
Overzichtsfoto

Detailfoto

Geen asbest

#	Type	Referentie	Resultaat
3.1	Puntmonster	M02	Geen asbest

Beschrijving	Crepi
Omgeving	Buiten
Primaire drager	Wand buitenschil
Bindmiddel van materiaal	Cement
Gebondenheid op basis van bindmiddel	Hecht
Hoeveelheid (gewicht - aantal)	<ul style="list-style-type: none">• 200,00 kg - 1 stuk
Totaal gewicht	200,00 kg
Identificatiemethode	Vaststelling met monstername
Destructieve handeling voor identificatie	Nee
