# Asbestinventarisatetest

Lode Zielenslaan 23, 8930 Menen

Attestnummer : 20230608-000022.000

Uitgegeven op : 08.06.2023

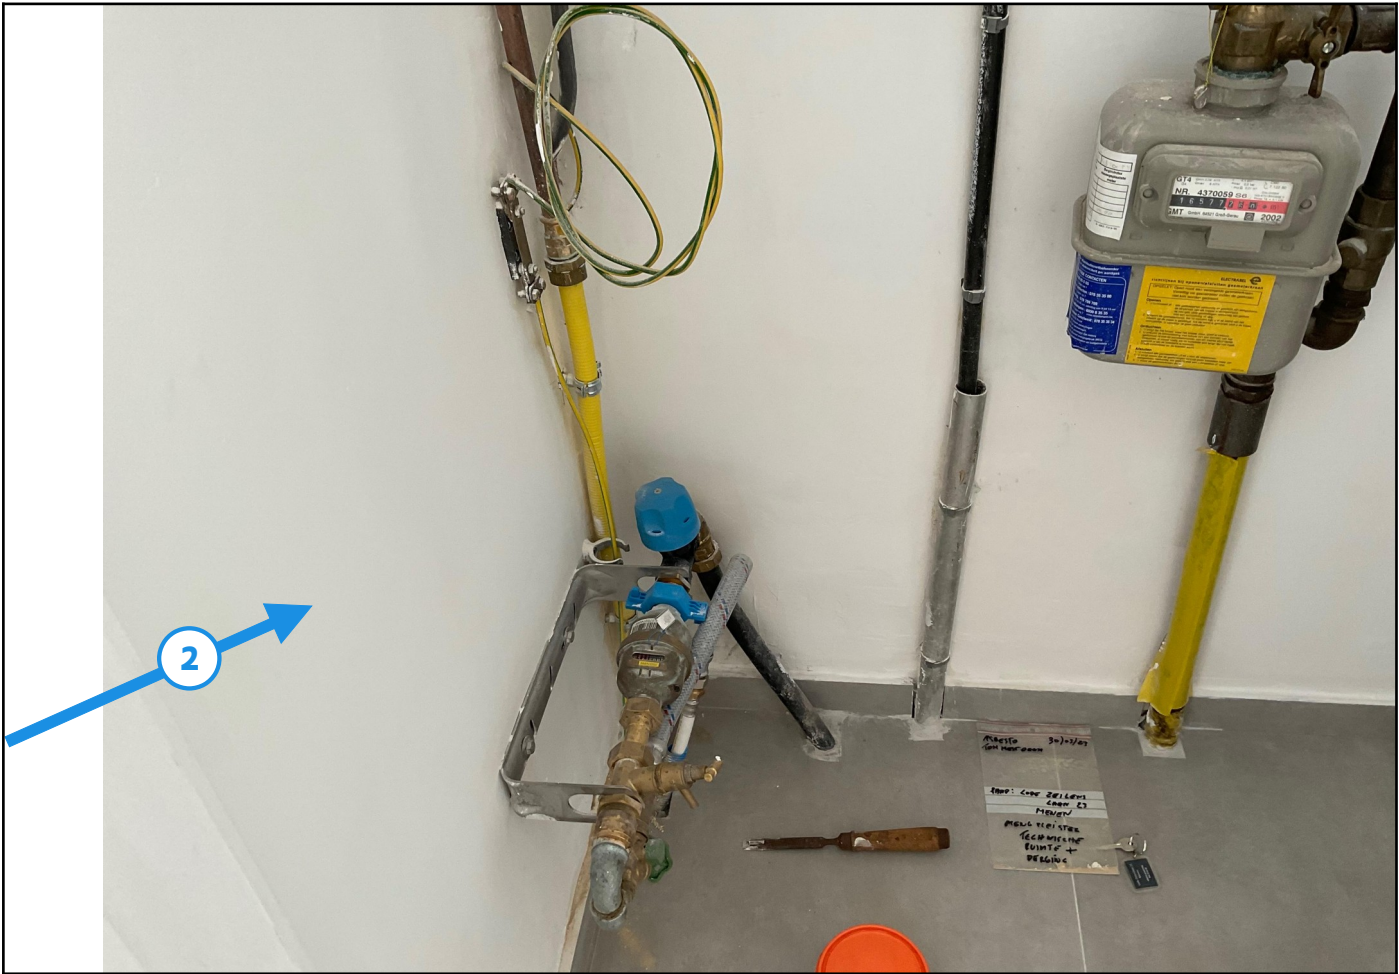
# Plan 1.1: Technische ruimte onder trap

| Beschrijving | Type | Actie |
|---|---|---|
| 2. Pleister - technische ruimte /berging | Geen asbest | - |

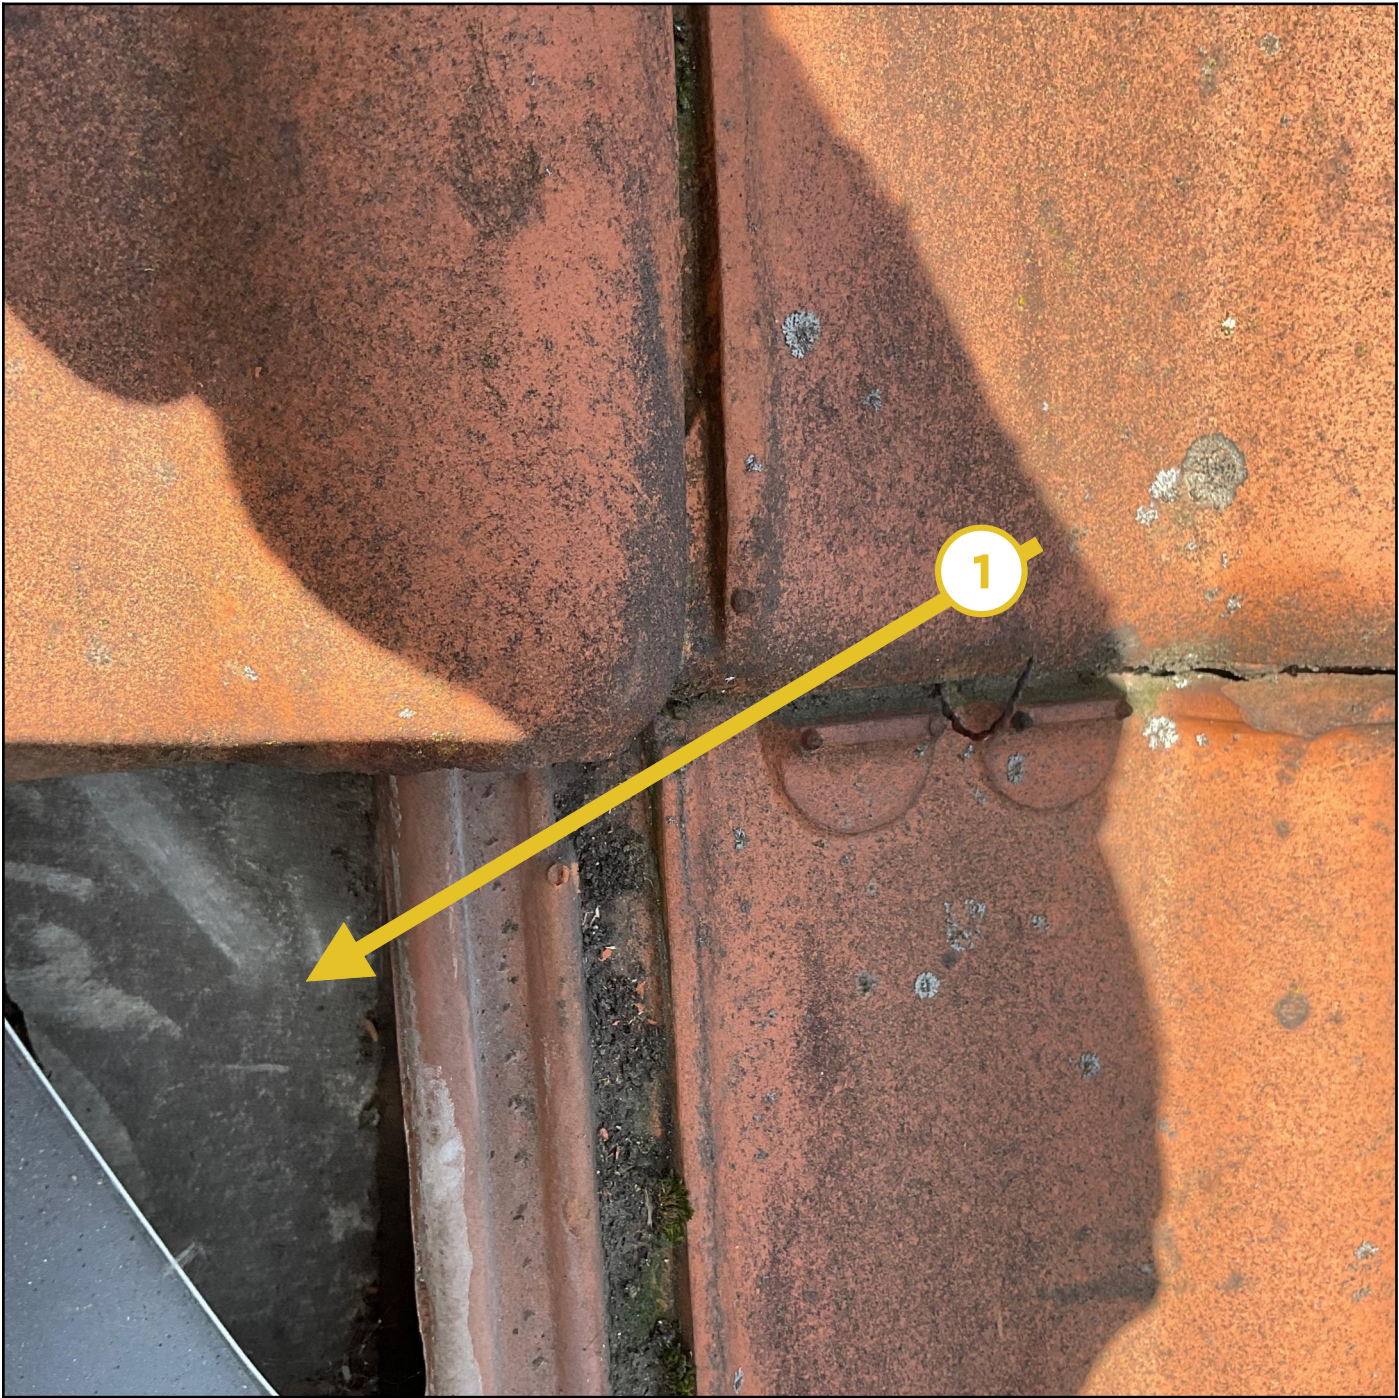
# Plan 1.3: Onderdak

| Beschrijving | Type | Actie |
|---|---|---|
| 1. Onderdak | Asbestmateriaal | Zorgvuldig beheren |

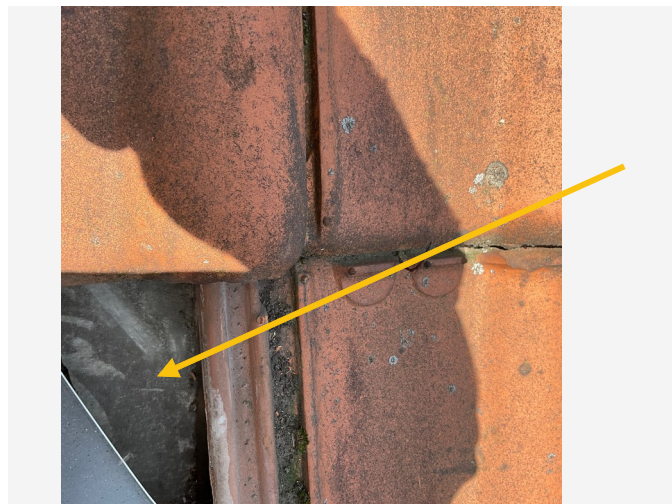
Overzichtsfoto

Detailfoto

| Eindbeoordeling materiaalrisico | Zeer laag materiaalrisico en/of zeer lage kans op vezelvrijgave |
| Opmerking | Zolderkamer volledig afgewerkt met gyprox - onderdak geen contact met binnen |

| Toestand van het materiaal | Onbeschadigd, niet verweerd |

| Asbestmateriaal | Dak- en gevelbekleding - Plaat |
| Hoeveelheid (oppervlakte - dikte - aantal) | • 80,00 m <sup>2</sup> - 0,60 cm - 1 stuk |

Zorgvuldig beheren

- Zorg voor een veilig beheer. Vermijd het beschadigen van het asbestmateriaal. Controleer de toestand jaarlijks op wijzigingen.

- Eenvoudige handelingen: enkel door erkend asbestverwijderaar  
Raadpleeg dakwerker bij vernieuwing dak - momenteel niet nodig

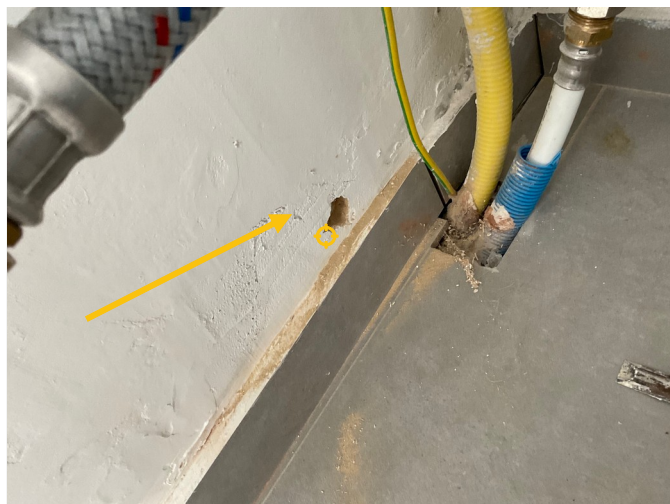
## Fiche 2: Pleister - technische ruimte /berging

Overzichtsfoto

Detailfoto

Geen asbest

| # | Type | Referentie | Resultaat |
|---|---|---|---|
| 2.1 | Mengmonster | 2332287-01 | Geen asbest |

| Opmerking | Plafonds verlaagd met gyprox - alle muren met gyprox - staal genomen in technische ruimte - berging |
