Keuringsverslag van een elektrische laagspanning- en zeer lage spanningsinstallatie

Datum keuring: 20/08/2024

Straatnaam	Steenweg naar Oudegem
Huisnummer	56
Busnummer	
Postcode	9308
Gemeente	Aalst
Land	België

Controlebezoek van een niet huishoudelijke installatie volgens (KB 08/09/2019) - AREI Boek 1- 9.1.1, 6.5. en 4.2.4.4.
Spanning: 3N400V
Aantal kringen: 28 &

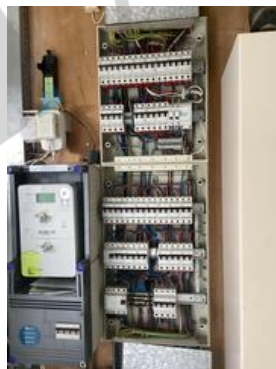
Afbeelding schakel- en verdeelbord:

- 15.09 De genaakbare, naakte onder spanning staande delen zijn onvoldoende afgeschermd. (Boek 1 Afdeling 5.1.4. en 4.2.2.3.) Verdeelbord naast de teller niet vinger veilig.
