Asbestinventarisatetest

Beekveldstraat 30/21, 9300 Aalst

Attestnummer : 20230329-000367.000

Uitgegeven op : 29.03.2023

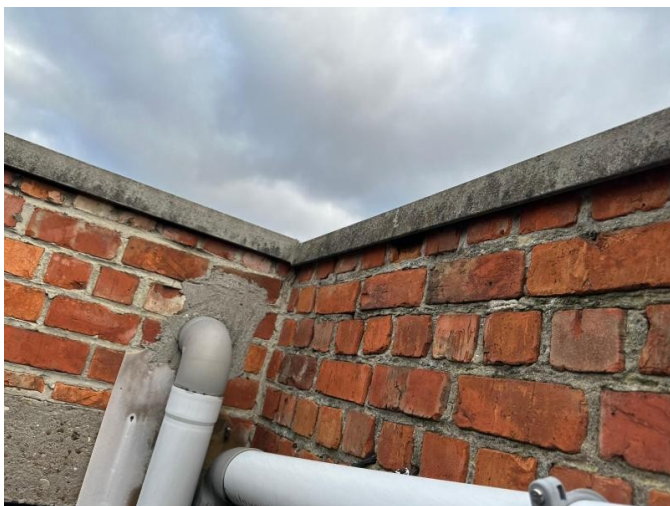
Fiche 1: Hoekafwerking plat dak

Geen asbest

#	Type	Referentie	Resultaat
1.1	Puntmonster	112/03	Geen asbest

Beschrijving	Hoekafwerking plat dak
Omgeving	Buiten
Primaire drager	Plafond
Bindmiddel van materiaal	Cement

Gebondenheid op basis van bindmiddel	Hecht
Hoeveelheid (oppervlakte - aantal)	• 1,00 m ² - 1 stuk
Totale oppervlakte	1,00 m ²
Identificatiemethode	Vaststelling met monstername
Destructieve handeling voor identificatie	Nee

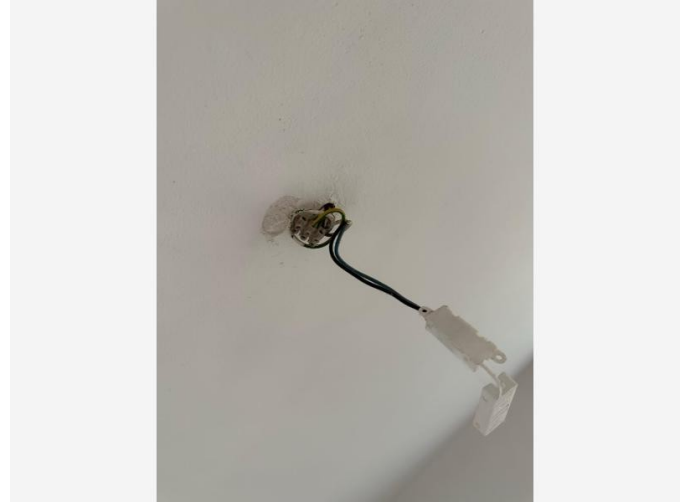
Fiche 2: pleister palfonds

Geen asbest

#	Type	Referentie	Resultaat
2.1	Mengmonster	112/01	Geen asbest

Beschrijving	pleister palfonds
Omgeving	Binnen
Primaire drager	Plafond
Bindmiddel van materiaal	Gips - kalk

Gebondenheid op basis van bindmiddel	Niet-hechtgebonden
Hoeveelheid (oppervlakte - dikte - aantal)	• 100,00 m ² - 1,00 cm - 1 stuk
Totaal volume	1,00 m ³
Identificatiemethode	Vaststelling met monstername
Destructieve handeling voor identificatie	Nee

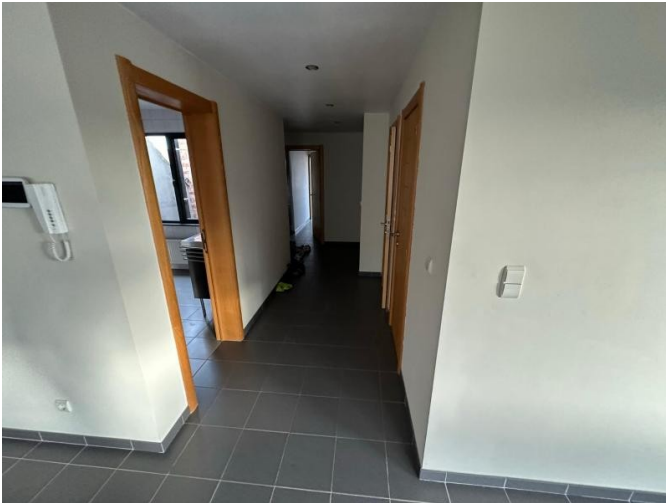
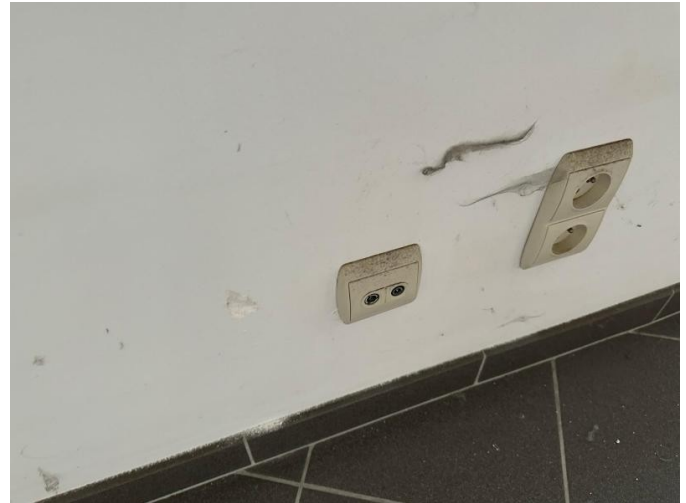
Fiche 3: Pleister muren

Geen asbest

#	Type	Referentie	Resultaat
3.1	Mengmonster	112/02	Geen asbest

Beschrijving	Pleister muren
Omgeving	Buiten
Primaire drager	Binnenwand
Bindmiddel van materiaal	Gips - kalk

Gebondenheid op basis van bindmiddel	Niet-hechtgebonden
Hoeveelheid (oppervlakte - dikte - aantal)	• 240,00 m ² - 1,00 cm - 1 stuk
Totaal volume	2,40 m ³
Identificatiemethode	Vaststelling met monstername
Destructieve handeling voor identificatie	Nee
