# Asbestinventarisatetest

Den Leeuwenbergstraat 2A/001, 2650 Edegem

Attestnummer : **20241211-000012.000**

Uitgegeven op : **11.12.2024**

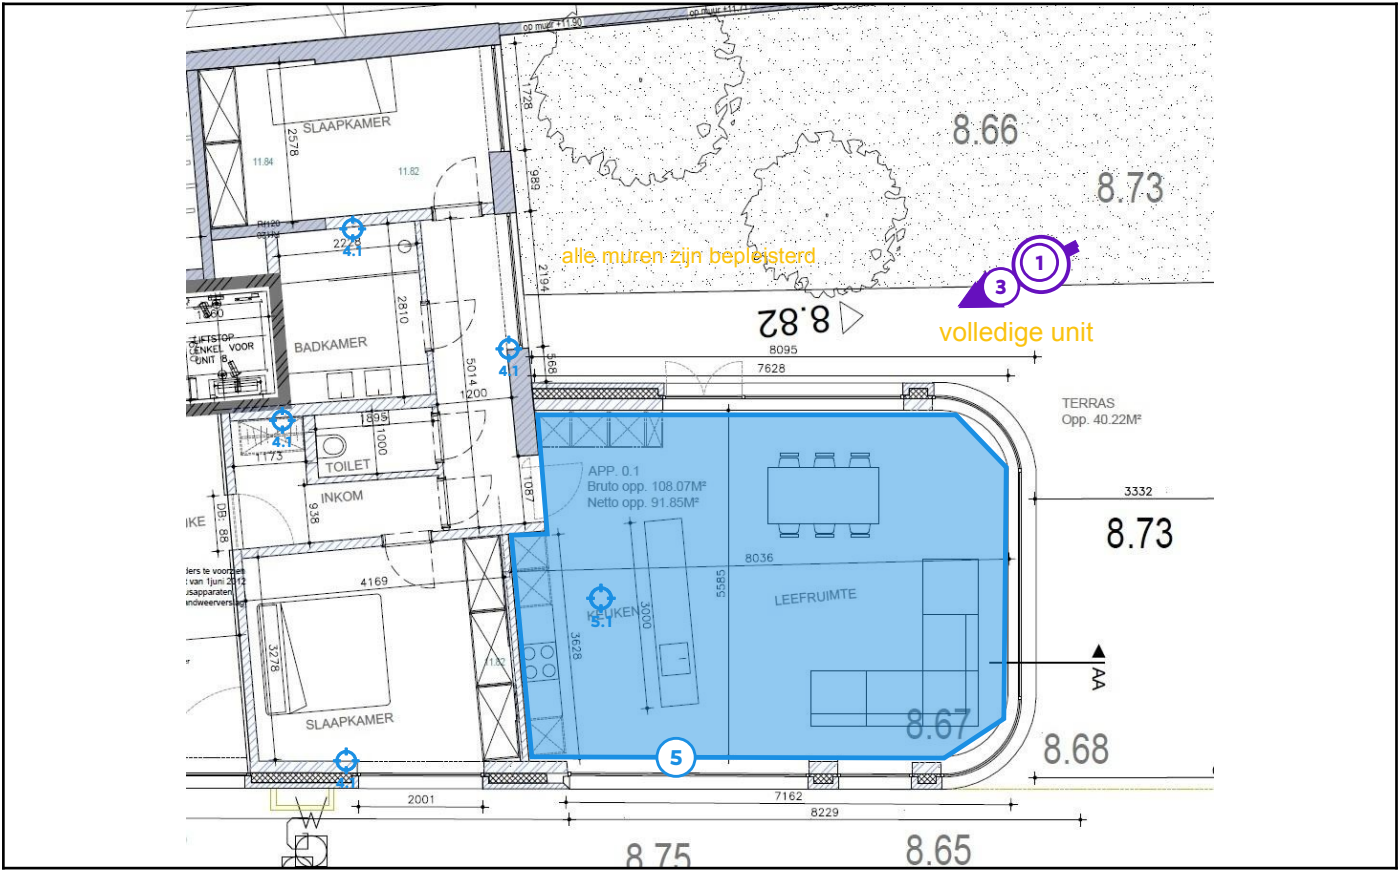
# Plan 1.1: plan app gvl bus 001

| Beschrijving | Type | Actie |
|---|---|---|
| 1. kitten/mastieken | Advies | - |
| 2. lijmen | Advies | - |
| 3. vloerbekleding | Advies | - |
| 4. pleisterwerk muren | Geen asbest | - |
| 4.1 Code: 1 | Mengmonster | - |
| 5. pleisterwerken plafond | Geen asbest | - |
| 5.1 Code: 2 | Puntmonster | - |
