Asbestinventarisatetest

Den Leeuwenbergstraat 2A/G, 2650 Edegem

Attestnummer : **20241211-000011.000**

Uitgegeven op : **11.12.2024**

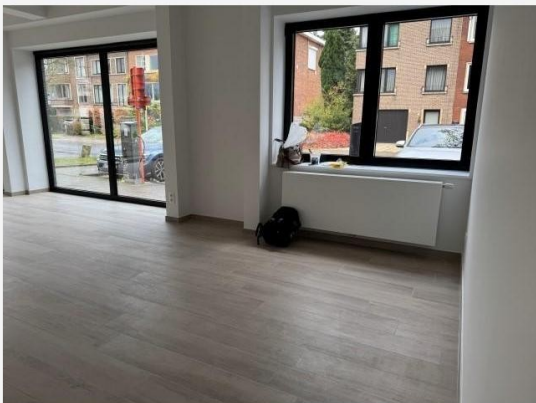
Vrije foto

tegevloer welke niet verdacht is, geen onderzoek naar onderliggende materialen mogelijk binnen het niet destructief kader
