Asbestinventarisatetest

Genkerbaan 88A, 3520 Zonhoven

Attestnummer : 20240427-000041.000

Uitgegeven op : 27.04.2024

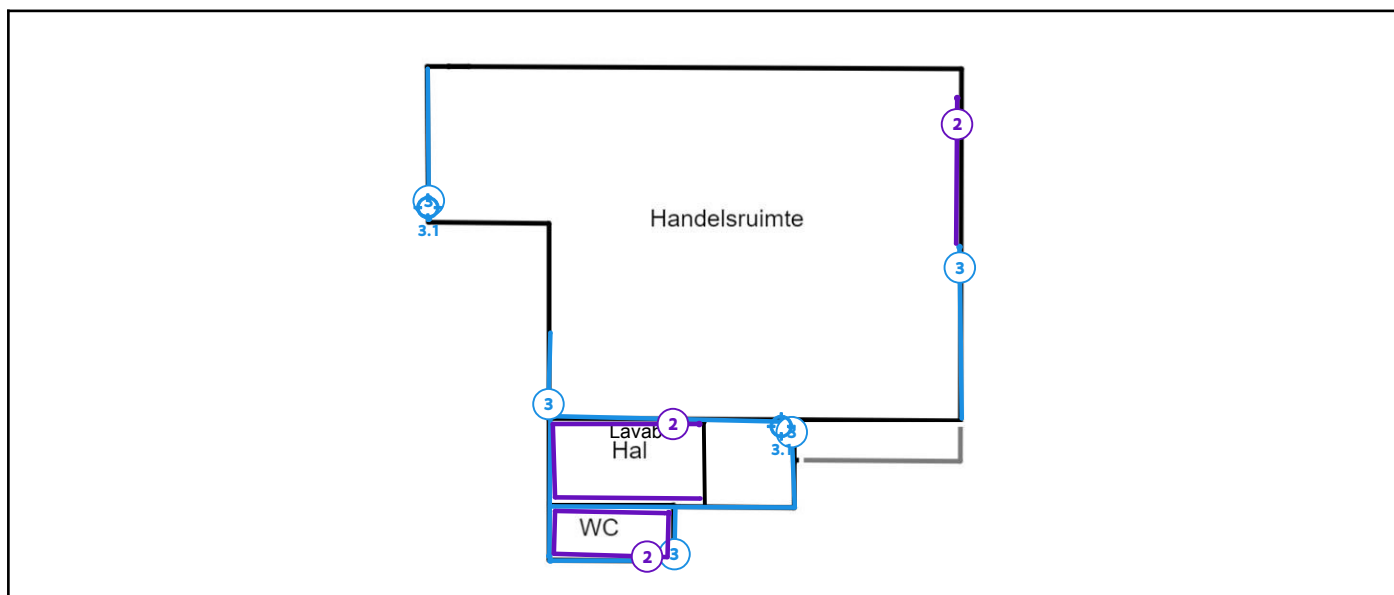
Plan 1.1: Handelspand gelijkvloers

| Beschrijving | Type | Actie |
|---|---|---|
| 2. Tegellijm wandtegels | Advies | - |
| 3. Pleisterwerk muren | Geen asbest | - |
| 3.1 Code: MM-01 | Mengmonster | - |

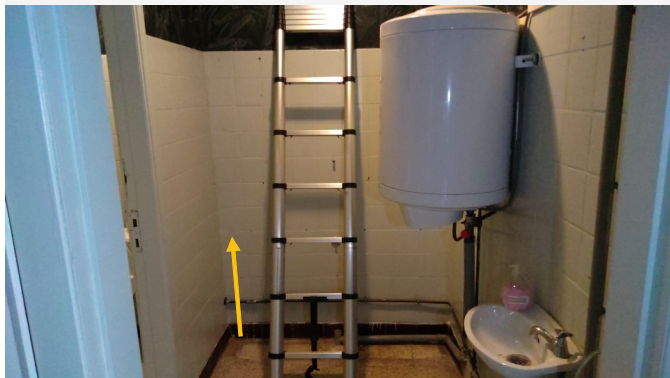
Vrije foto

Betreft de tegellijm achter deze wandtegels. Er bestaat steeds een mogelijke kans dat deze asbesthoudend zijn. Voor 100% zekerheid kan u een aanvullend destructief onderzoek laten uitvoeren.

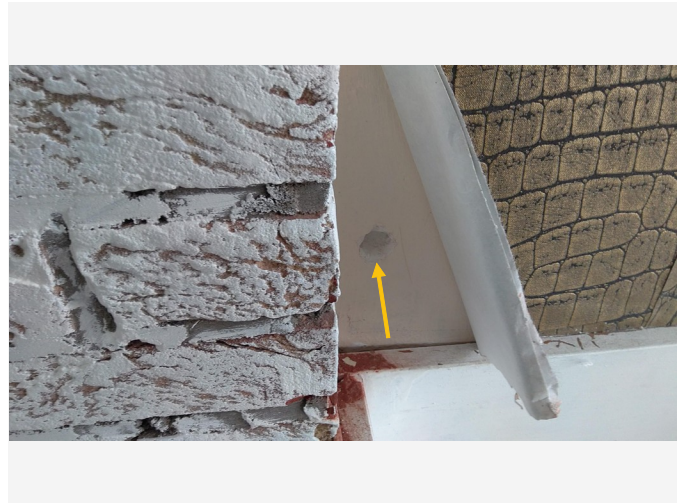
Fiche 3: Pleisterwerk muren

Geen asbest

| # | Type | Referentie | Resultaat |
|---|---|---|---|
| 3.1 | Mengmonster | MM-01 | Geen asbest |

| Opmerking | Het pleisterwerk van de muren werd bemonsterd in de handelsruimte en lavabo ruimte. Geen cv-ruimte en traphal aanwezig. |

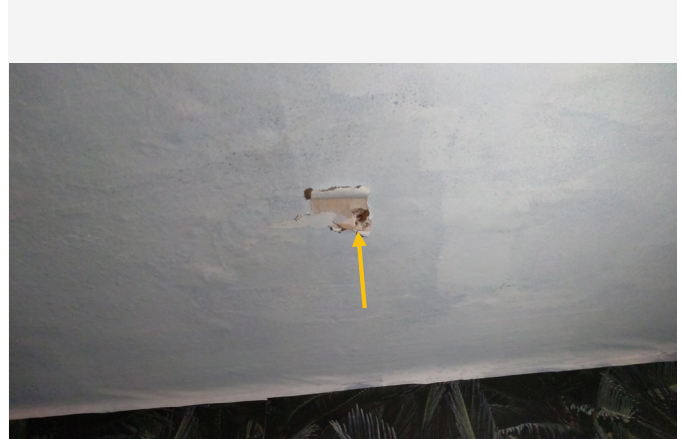
Fiche 4: Pleisterwerk plafond

Geen asbest

| # | Type | Referentie | Resultaat |
|---|---|---|---|
| 4.1 | Mengmonster | MM-02 | Geen asbest |

| Opmerking | Het pleisterwerk van de plafonds werd bemonsterd in de wc-ruimte en lavabo. Elders geen bepleisterd plafond aanwezig. |
