Keuringsverslag van een elektrische laagspanning- en zeer lage spanningsinstallatie

NIET CONFORM

Datum keuring: 23/01/2024	Inspecteur: Amar Djaroun	Mentor:	Installateur: Installation existante
ID-label: Rez-de-chaussée appartement	B.T.W. nr.:-	Klantreferentie:	
Merk en type meettoestel: Metrel MI3155	Serienummer: 21251243		
Datum verslag: 23/01/2024			
Plaats van het onderzoek		Eigenaar	
Straatnaam	Avenue Van Overbeke	Naam	Katy Blanchaert
Huisnummer	134	Straatnaam	Michel Van Nieuwenborghstraat
Busnummer		Huisnummer	36
Postcode	1083	Busnummer	
Gemeente	Ganshoren	Postcode	1082
Land	België	Gemeente	SINT-AGATHA-BERCHEM
		Land	België
		Installateur	
		Naam	Katy Blanchaert
		BTW nr.	-
		Telefoonnummer	+32 478 83 12 22
		E-mail	patricia.de.temmerman@immodavid.be
Type : appartement	EAN : 54	Teller Nr.:	Non communiqué
	<input checked="" type="checkbox"/> Niet meegedeeld

Aard onderzoek: Controlebezoek van een huishoudelijke installatie volgens (KB 08/09/2019) - AREI Boek 1- 6.5. en 4.2.4.3.

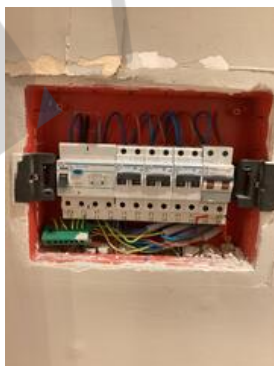
Afbeelding schakel- en verdeelbord:

Visueel nazicht (algemeen)	NOK	Directe aanraking	OK	Indirecte aanraking	OK
Aansluitingen	NOK	schema in bijlage door Aceg vzw	NA		
Equipotentiale verbindingen	OK	Doorsnede geleiders	NOK		
Continuïteit	NOK	Verlichting / toestellen	OK

Pas de schéma et la propriétaire ne sait pas quel compteur alimente son installation de même le tableau électrique général n'a pu être identifié.

16.01 Een verzegelbare differentieelstroombeschermingsinrichting dient geplaatst te worden aan het begin van de installatie. (Boek 1 Onderafdeling 4.2.4.3.)

16.02 Een algemene differentieelstroombeschermingsinrichting met een nominale stroom (In) van minstens 40A en een gevoeligheid van maximum 300mA dient geplaatst te worden. (Boek 1 Onderafdeling 4.2.4.3. en 5.3.5.1.)
