Asbestinventarisatetest

Potestraat 2A, 3020 Herent

Attestnummer : 20240522-000515.000

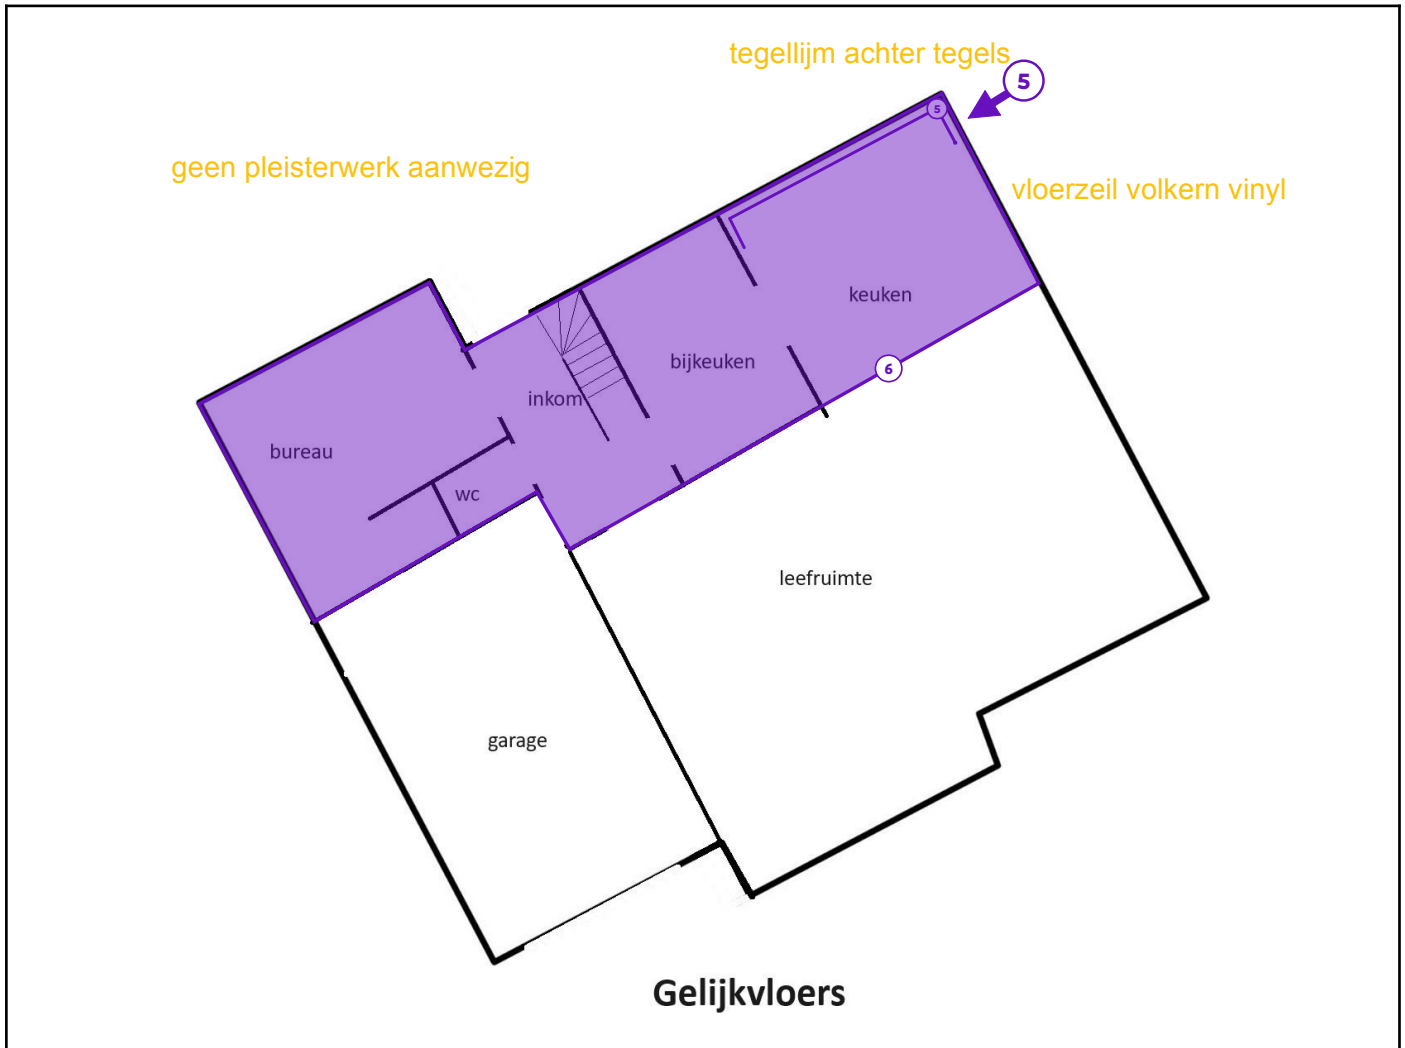
Plan 1.3: gelijkvloers

Beschrijving	Type	Actie
4. pleisterwerk	Advies	-
5. tegellijm achter tegels in vochtige ruimtes	Advies	-
6. Vloerzeil	Advies	-

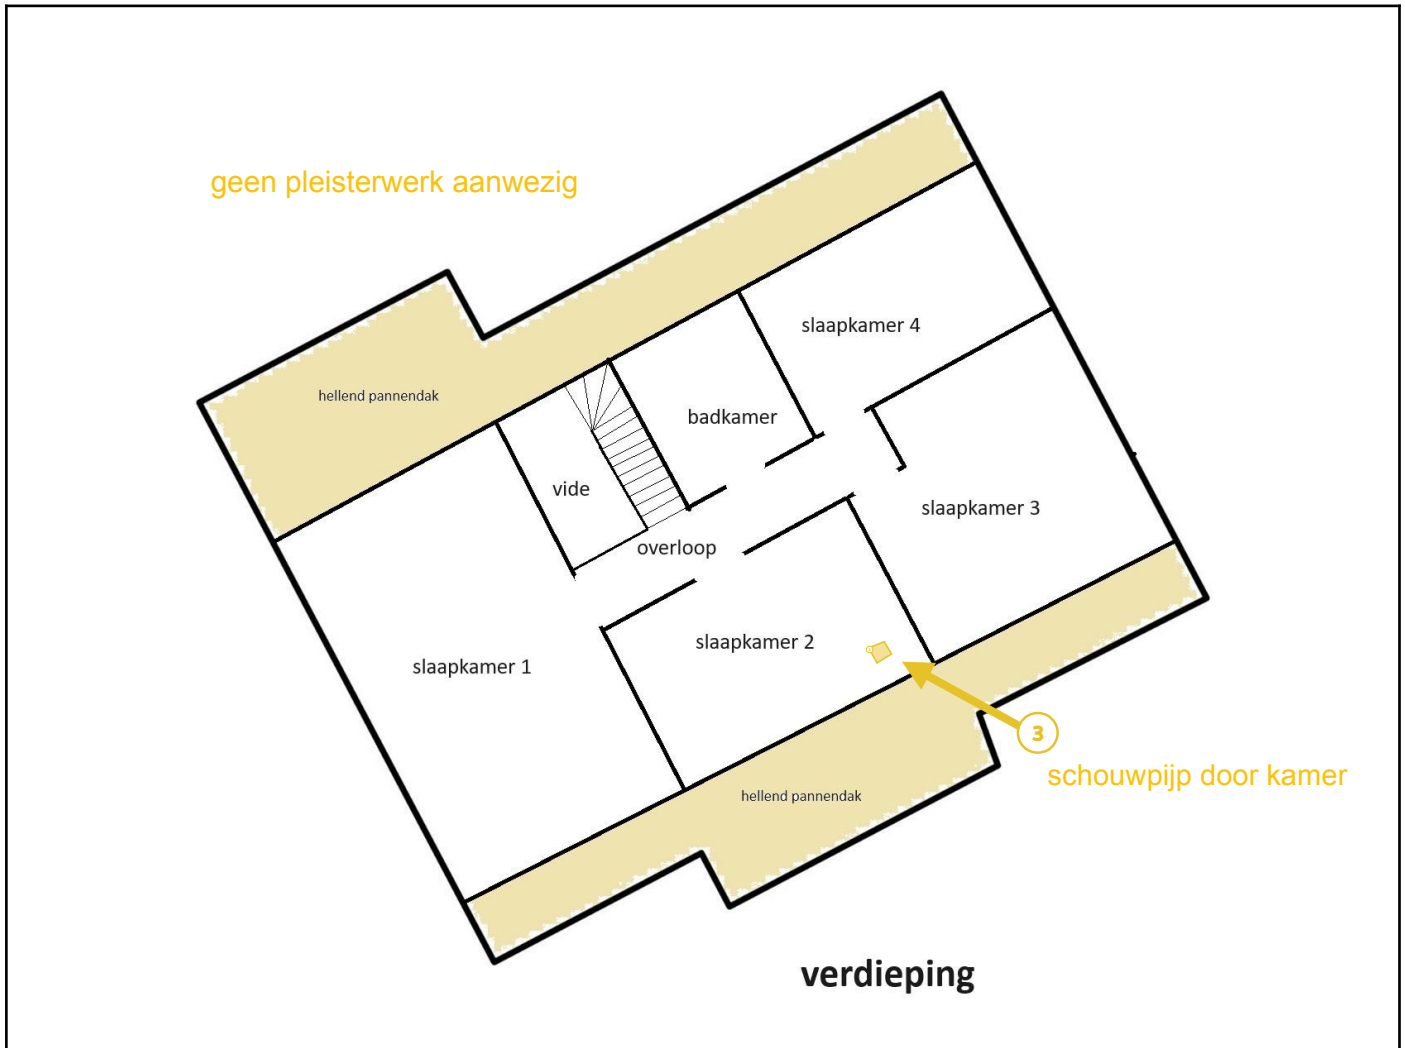
Plan 1.4: verdieping

Beschrijving	Type	Actie
3. Schouwpijp door slaapkamer	Asbestmateriaal	Zorgvuldig beheren
4. pleisterwerk	Advies	-

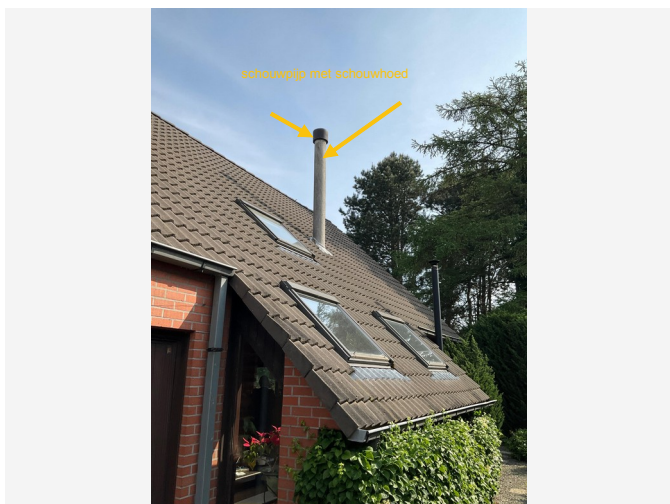
Het asbestmateriaal valt onder de mijlpaal van 2034.

Eindbeoordeling materiaalrisico	Laag materiaalrisico en/of verlaagde kans op vezelvrijgave
---------------------------------	--

Gebondenheid	Categorie 1: hechtgebonden in oorsprong
Asbestsoort (vezeltype)	Crocidoliet aanwezig
Asbestconcentratie	Laag (< 50%)
Afschermingsgraad van het gehele materiaal	Geheel of deels vrij aan de buitenlucht
Toestand van het materiaal	Licht beschadigd, licht verweerd. Intact materiaal type Pical – asbestboard of categorie III 'gebondenheid'

Beschrijving	Schouwpijp op dak
Omgeving	Buiten
Primaire drager	Ruimteverwarming
Asbestmateriaal	Rookgaskanaal
Bindmiddel van asbestmateriaal	Cement
Gebondenheid op basis van bindmiddel	Hecht
Hoeveelheid (lengte - omtrek - dikte - aantal)	<ul style="list-style-type: none">• 2,50 m - 60,00 cm - 2,00 cm - 1 stuk
Totaal volume	0,03 m ³
Eenvoudig bereikbaar	Ja
Bevestigingswijze	<ul style="list-style-type: none">• Geklemd

Verwijderen

- Verwijder dit asbestmateriaal zo snel mogelijk. Volg de toestand goed op.

- Eenvoudige handelingen: mag via doe-het-zelf of door werknemer(s) met opleidingsattest eenvoudige handelingen mits inachtnaam van voorgeschreven collectieve en persoonlijke beschermingsmiddelen, zie ook: <https://ovam.vlaanderen.be/voorzorgsmaatregelen-bij-asbestverwijdering>

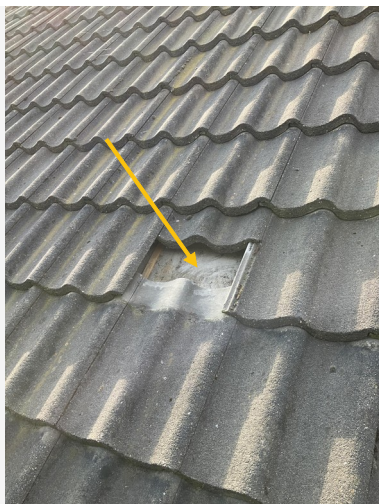
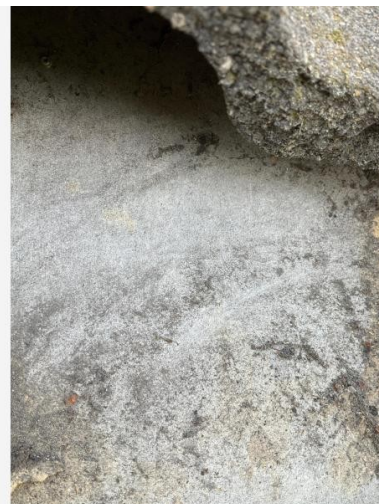
Het asbestmateriaal valt onder de mijlpaal van 2040.

Eindbeoordeling materiaalrisico	Laag materiaalrisico en/of verlaagde kans op vezelvrijgave
---------------------------------	--

Gebondenheid	Categorie 1: hechtgebonden in oorsprong
Asbestsoort (vezeltype)	Crocidoliet aanwezig
Asbestconcentratie	Laag (< 50%)
Afschermingsgraad van het gehele materiaal	Enkel randen niet afgeschermd maar geen contact met binnenluchtstromen
Toestand van het materiaal	Licht beschadigd, licht verweerd. Intact materiaal type Pical – asbestboard of categorie III 'gebondenheid'

Beschrijving	menuiserie onderdakplaten
Omgeving	Binnen
Primaire drager	Schuin dak
Asbestmateriaal	Plaat, paneel, tablet - Type Menuiserie
Bindmiddel van asbestmateriaal	Cement
Gebondenheid op basis van bindmiddel	Hecht
Hoeveelheid (oppervlakte - dikte - aantal)	• 140,00 m ² - 0,30 cm - 1 stuk
Totaal volume	0,42 m ³
Eenvoudig bereikbaar	Ja
Bevestigingswijze	• Genageld, geniet

Zorgvuldig beheren

- Zorg voor een veilig beheer. Vermijd het beschadigen van het asbestmateriaal. Controleer de toestand jaarlijks op wijzigingen.

- Eenvoudige handelingen: mag via doe-het-zelf of door werknemer(s) met opleidingsattest eenvoudige handelingen mits inachtnaam van voorgeschreven collectieve en persoonlijke beschermingsmiddelen, zie ook: <https://ovam.vlaanderen.be/voorzorgsmaatregelen-bij-asbestverwijdering>

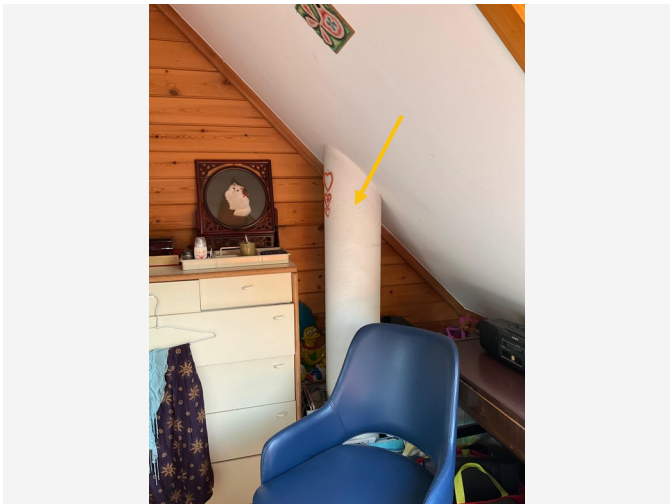
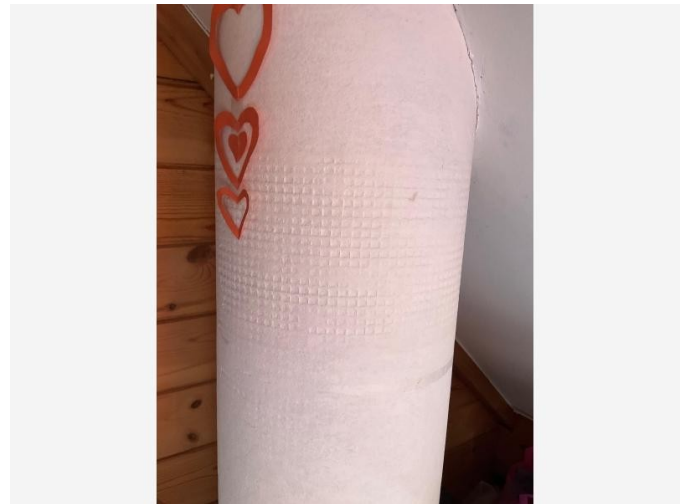
Het asbestmateriaal valt onder de mijlpaal van 2040.

Eindbeoordeling materiaalrisico	Laag materiaalrisico en/of verlaagde kans op vezelvrijgave
---------------------------------	--

Gebondenheid	Categorie 1: hechtgebonden in oorsprong
Asbestsoort (vezeltype)	Crocidoliet aanwezig
Asbestconcentratie	Laag (< 50%)
Afschermingsgraad van het gehele materiaal	Geheel of deels (ook) vrij aan de binnenlucht
Toestand van het materiaal	Onbeschadigd, niet verweerd

Beschrijving	Schouwpijp door slaapkamer
Omgeving	Binnen
Primaire drager	Ruimteverwarming
Asbestmateriaal	Rookgaskanaal
Bindmiddel van asbestmateriaal	Cement
Gebondenheid op basis van bindmiddel	Hecht
Hoeveelheid (lengte - omtrek - dikte - aantal)	<ul style="list-style-type: none">1,50 m - 60,00 cm - 2,00 cm - 1 stuk
Totaal volume	0,018 m ³
Eenvoudig bereikbaar	Ja
Bevestigingswijze	<ul style="list-style-type: none">Geklemd
Identificatiemethode	Vaststelling zonder monsternamen

Zorgvuldig beheren

- Zorg voor een veilig beheer. Vermijd het beschadigen van het asbestmateriaal. Controleer de toestand jaarlijks op wijzigingen.

- Eenvoudige handelingen: mag via doe-het-zelf of door werknemer(s) met opleidingsattest eenvoudige handelingen mits inachtnaam van voorgeschreven collectieve en persoonlijke beschermingsmiddelen, zie ook: <https://ovam.vlaanderen.be/voorzorgsmaatregelen-bij-asbestverwijdering>
