Keuringsverslag van een elektrische laagspanning- en zeer lage spanningsinstallatie

Datum keuring: 24/01/2024

Straatnaam Melkoudensteenweg
Huisnummer 165
Busnummer
Postcode 2590
Gemeente BERLAAR
Land België

Controlebezoek van een oude huishoudelijke elektrische installatie van een wooneenheid bij verkoop op vraag van de verkoper volgens (KB 08/09/2019) - AREI Boek 1- 8.4.2. en 8.2.1. en 4.2.4.3.

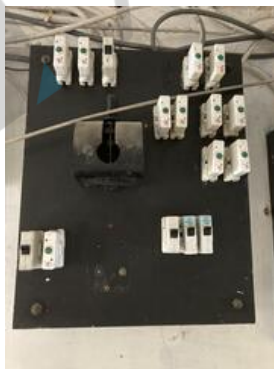
Afbeelding schakel- en verdeelbord:

I5.01 Het verdeelbord is niet makkelijk toegankelijk. (Boek 1 Onderafdeling 5.3.5.1.C.)

I5.03 Verdeelbord is niet van klasse I of II. (Boek 1 Onderafdeling 5.3.5.1.A.)

I5.04 Verdeelbord is niet voorzien van een achterwand. (Boek 1 Onderafdeling 5.3.5.1.A.)

I5.07 Verdeelbord dient vervangen te worden, de beschermingsgraad tegen rechthoekse aanraking is onvoldoende. (Boek 1 Onderafdeling 4.2.2.3.)

I5.09 De genaakbare, naakte onder spanning staande delen zijn onvoldoende afgeschermd. (Boek 1 Afdeling 5.1.4. en 4.2.2.3.)

I5.10 Niet gebruikte invoeringen van het verdeelbord zijn niet correct of onvoldoende afgedicht. (Boek 1 Afdeling 5.1.4. en 4.2.2.3.)
