# Asbestinventarisatetest

Mechelstraat 230, 1850 Grimbergen

Attestnummer : 20230606-000162.000

**Asbestveilig**

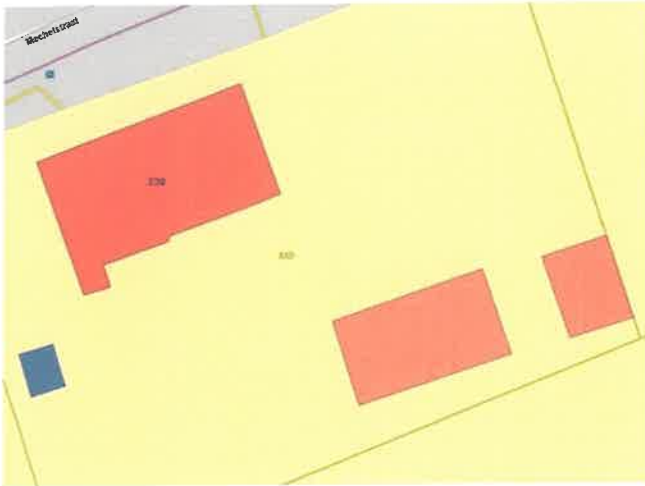
## Zone 2: Bijgebouw

- 0 **Asbestmaterialen**
- 0 **Beperkingen**
- 0 **Uitsluitingen**
- 0 **Roerende goederen**
- 0 **Puin, steenslag, (water)bodem**
- 0 **Adviezen**
- 0 **Geen asbest**

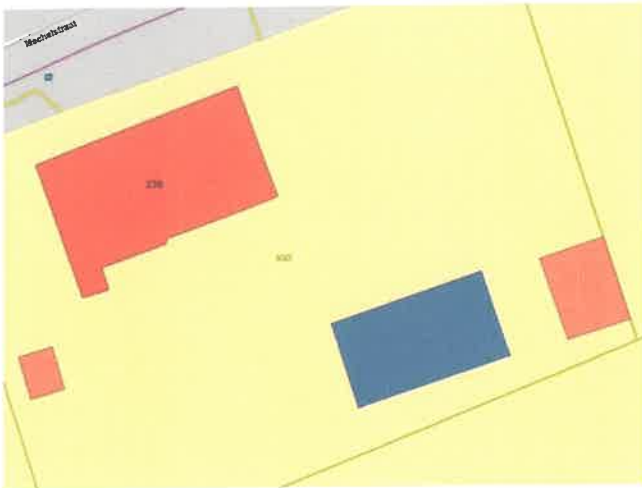
## Zone 3: Bijgebouw

- 0 **Asbestmaterialen**
- 0 **Beperkingen**
- 0 **Uitsluitingen**
- 0 **Roerende goederen**
- 0 **Puin, steenslag, (water)bodem**
- 0 **Adviezen**
- 0 **Geen asbest**

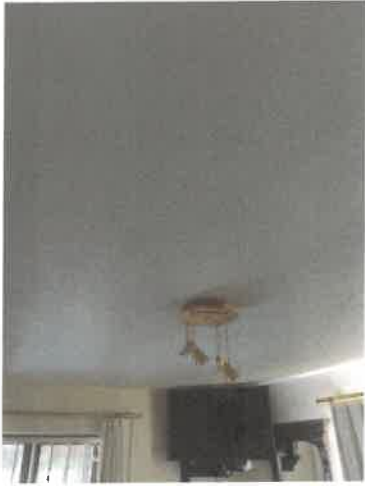
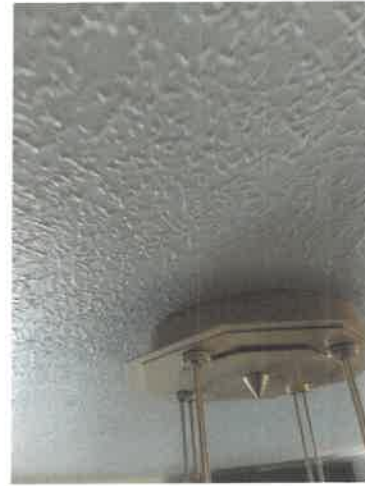
## Fiche 2: Pleister plafond

Geen asbest

#	Type	Referentie	Resultaat
2.1	Mengmonster	Mm02	Geen asbest

Beschrijving	Pleister plafond
Omgeving	Binnen
Primaire drager	Binnenwand
Bindmiddel van materiaal	Gips - kalk

<b>Gebondenheid op basis van bindmiddel</b>	Niet-hechtgebonden
<b>Hoeveelheid (oppervlakte - dikte - aantal)</b>	• 1,00 m <sup>2</sup> - 1,00 cm - 1 stuk
<b>Totaal volume</b>	0,01 m <sup>3</sup>
<b>Identificatiemethode</b>	Vaststelling met monstername
<b>Destructieve handeling voor identificatie</b>	Nee

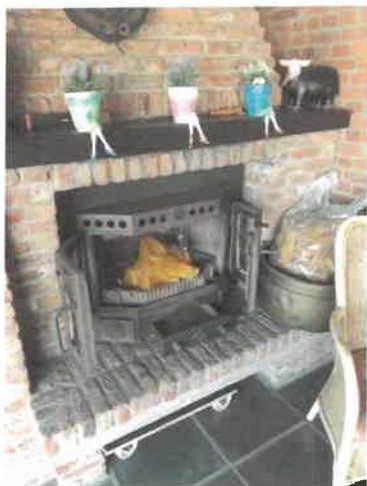
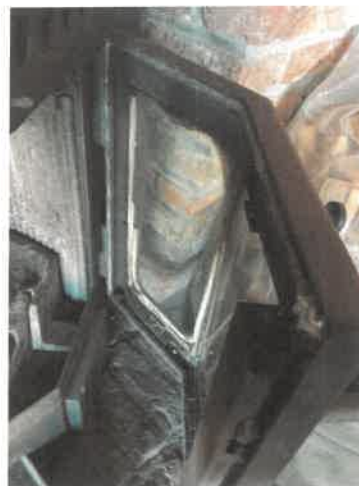
## Fiche 3: Afdichtingskoord kachel

Geen asbest

#	Type	Referentie	Resultaat
3.1	Mengmonster	Mm03	Geen asbest

Beschrijving	Afdichtingskoord kachel
Omgeving	Binnen
Primaire drager	Ruimteverwarming
Bindmiddel van materiaal	Weinig of geen bindmiddel (textiel, bevlokkings, ...)

<b>Gebondenheid op basis van bindmiddel</b>	Niet-hechtgebonden
<b>Hoeveelheid (lengte - omtrek - aantal)</b>	• 1,00 m - 0,50 cm - 1 stuk
<b>Totale oppervlakte</b>	0,005 m <sup>2</sup>
<b>Identificatiemethode</b>	Vaststelling met monstername
<b>Destructieve handeling voor identificatie</b>	Nee
