Asbestinventarisatetest

Kapelweg 51, 3680 Maaseik

Attestnummer : 20230417-000108.000

Uitgegeven op : 17.04.2023

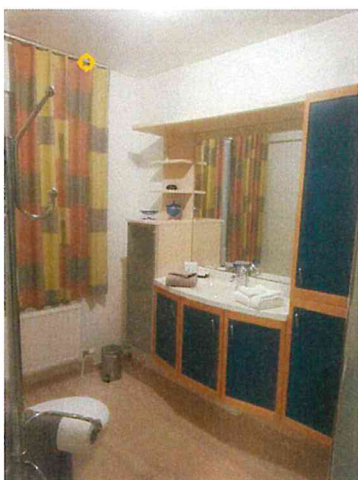
Fiche 1: Gips plafond

Geen asbest

Overzichtsfoto

Detailfoto

#	Type	Referentie	Resultaat
1.1	Mengmonster	MN001	Geen asbest

Beschrijving	Gips plafond
Omgeving	Binnen
Primaire drager	Plafond
Bindmiddel van materiaal	Gips - kalk

Gebondenheid op basis van bindmiddel	Niet-hechtgebonden
Hoeveelheid (oppervlakte - dikte - aantal)	• 473,00 m ² - 1,50 cm - 1 stuk
Totaal volume	7,095 m ³
Identificatiemethode	Vaststelling met monstername
Destructieve handeling voor identificatie	Nee

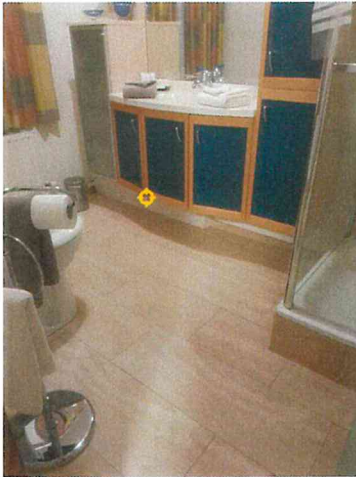
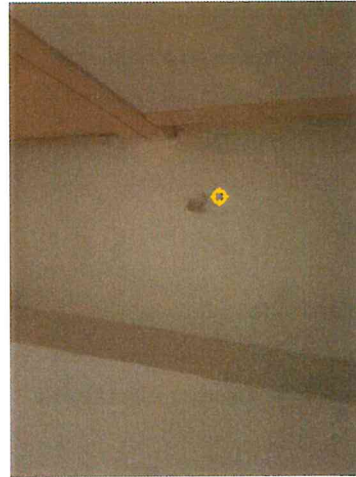
Fiche 2: gips muur

Geen asbest

Overzichtsfoto

Detailfoto

#	Type	Referentie	Resultaat
2.1	Mengmonster	MN002	Geen asbest

Beschrijving	gips muur
Omgeving	Binnen
Primaire drager	Binnenwand

Bindmiddel van materiaal	Gips - kalk
Gebondenheid op basis van bindmiddel	Niet-hechtgebonden
Hoeveelheid (oppervlakte - dikte - aantal)	• 1.200,00 m ² - 1,50 cm - 1 stuk
Totaal volume	18,00 m ³
Identificatiemethode	Vaststelling met monstername
Destructieve handeling voor identificatie	Nee
