Asbestinventarisatetest

Vliegwezenlaan 70/7, 1731 Asse

Attestnummer : 20241019-000061.000

Zone 1: Hoofdgebouw

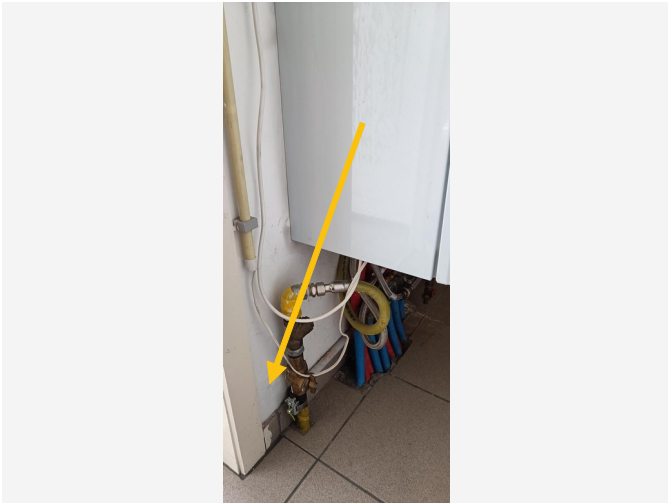
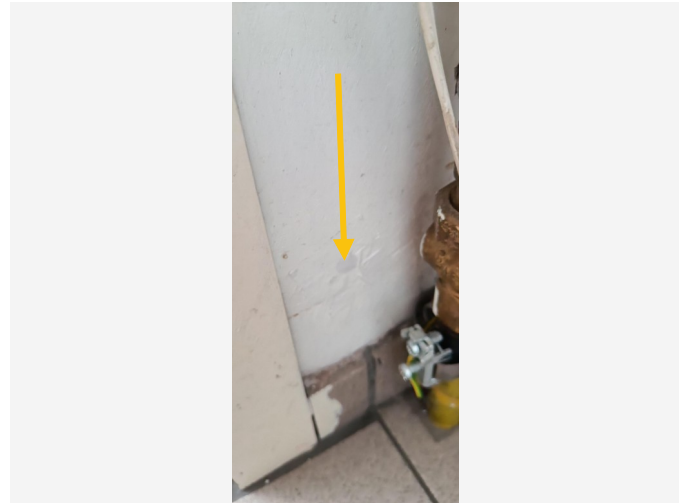
Fiche 4: pleisterwerk muren

Geen asbest

#	Type	Referentie	Resultaat
4.1	Mengmonster	001	Geen asbest

Beschrijving	pleisterwerk muren
Omgeving	Binnen
Primaire drager	Binnenwand
Bindmiddel van materiaal	Gips - kalk
Gebondenheid op basis van bindmiddel	Niet-hechtgebonden
Hoeveelheid (oppervlakte - dikte - aantal)	• 100,00 m ² - 1,00 cm - 1 stuk
Totaal volume	1,00 m ³
Identificatiemethode	Vaststelling met monsternamen
Destructieve handeling voor identificatie	Nee
Opmerking	Geschatte hoeveelheid individuele ruimte: bemonsterd in slaapkamer stookruimte: bemonsterd in de stookruimte natte ruimte: bemonsterd in de keuken trappenhal: niet aanwezig
