Asbestinventarisatetest

Ekelstraat 40, 2200 Herentals

Attestnummer : 20231110-000079.000

Uitgegeven op : 10.11.2023

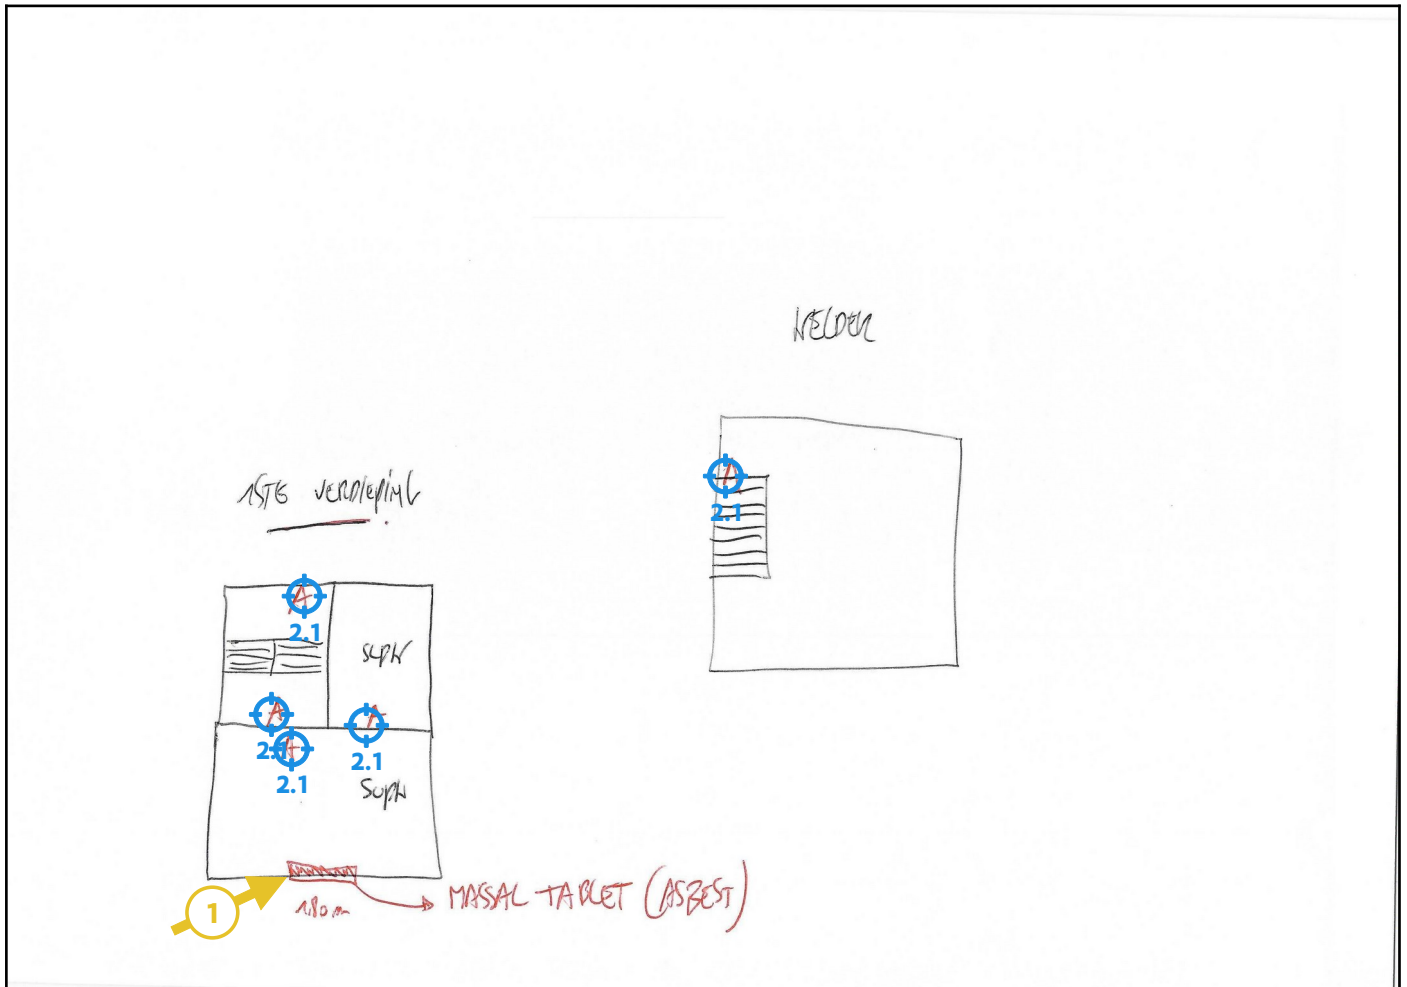
Plan 1.1: Schets

Beschrijving	Type	Actie
1. Massal venstertablet	Asbestmateriaal	Zorgvuldig beheren
2.1 MS Pleisterwerk	Geen asbest	-
2.1 Code: 1 MS Pleisterwerk	Mengmonster	-

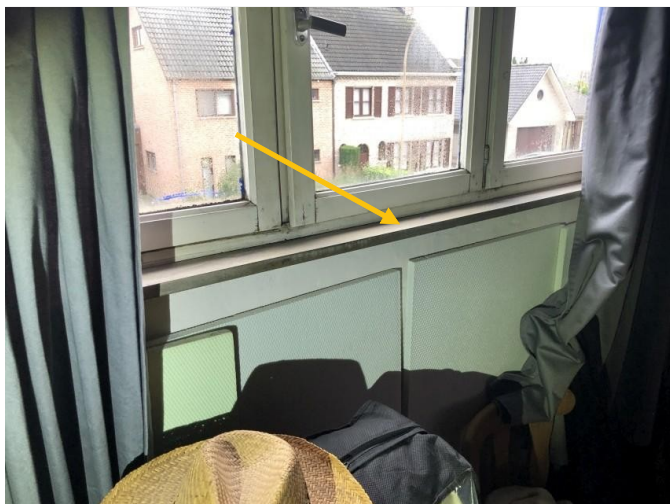
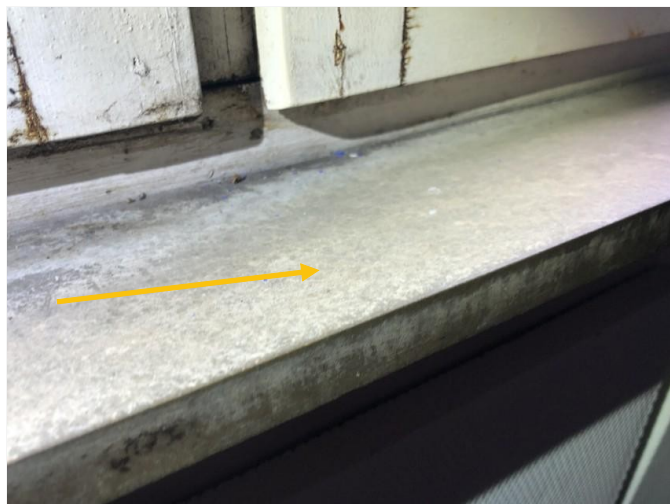
Overzichtsfoto

Het asbestmateriaal valt onder de mijlpaal van 2040.

Eindbeoordeling materiaalrisico	Laag materiaalrisico en/of verlaagde kans op vezelvrijgave
---------------------------------	--

Gebondenheid	Categorie 1: hechtgebonden in oorsprong
Asbestsoort (vezeltype)	Crocidoliet aanwezig
Asbestconcentratie	Laag (< 50%)
Afschermingsgraad van het gehele materiaal	Geheel of deels (ook) vrij aan de binnenlucht
Toestand van het materiaal	Onbeschadigd, niet verweerd

Beschrijving	Massal venstertablet
Omgeving	Binnen
Primaire drager	Wandopening verticaal (raam, deur, ...)
Asbestmateriaal	Plaat, paneel, tablet - Type Massal
Bindmiddel van asbestmateriaal	Cement
Gebondenheid op basis van bindmiddel	Hecht
Hoeveelheid (oppervlakte - dikte - aantal)	• 0,45 m ² - 2,00 cm - 1 stuk
Totaal volume	0,009 m ³

Eenvoudig bereikbaar	Ja
Bevestigingswijze	<ul style="list-style-type: none">• Geklemd
Identificatiemethode	Vaststelling zonder monstername
Destructieve handeling voor identificatie	Nee

- Zorg voor een veilig beheer. Vermijd het beschadigen van het asbestmateriaal. Controleer de toestand jaarlijks op wijzigingen.
- Zorg voor een veilig beheer en verwijder dit asbestmateriaal wanneer het bij werken eenvoudig bereikbaar wordt. Controleer de toestand jaarlijks op wijzigingen.

- Eenvoudige handelingen: mag via doe-het-zelf of door werknemer(s) met opleidingsattest eenvoudige handelingen
Massal is een asbesthoudend materiaal.
Bij eventuele vervanging van de ramen, de vensterbank ook best vervangen.
Geen vezelvrijgave momenteel, de toepassing momenteel veilig beheren.
Bij verwijdering het materiaal, het materiaal in één geheel verwijderen.

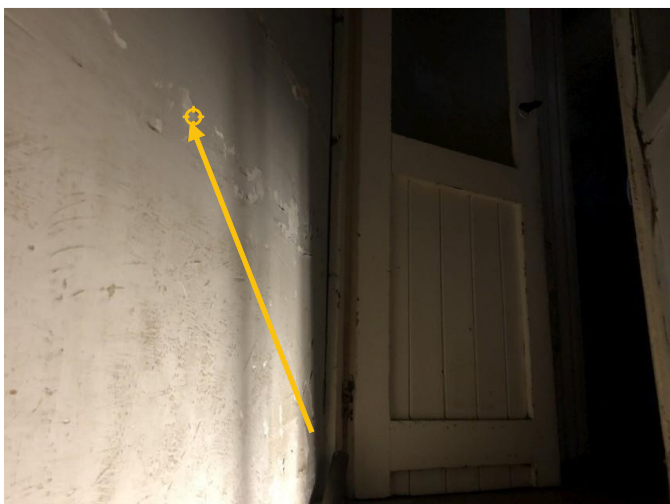
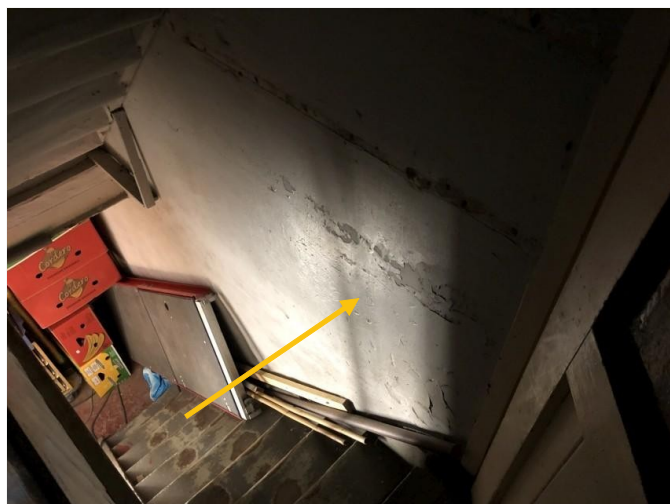
Overzichtsfoto

Geen asbest

#	Type	Referentie	Resultaat
2.1	Mengmonster	1 MS Pleisterwerk	Geen asbest

Beschrijving	1 MS Pleisterwerk
Omgeving	Binnen
Primaire drager	Binnenwand, plafond
Bindmiddel van materiaal	Gips - kalk

Gebondenheid op basis van bindmiddel	Niet-hechtgebonden
Hoeveelheid (oppervlakte - dikte - aantal)	• 1,00 m ² - 1,00 cm - 1 stuk
Totaal volume	0,01 m ³
Identificatiemethode	Vaststelling met monstername
Destructieve handeling voor identificatie	Nee
