# Asbestinventarisatetest

Duinpad 13/5, 8380 Brugge

Attestnummer : 20230202-000095.000

Uitgegeven op : 02.02.2023

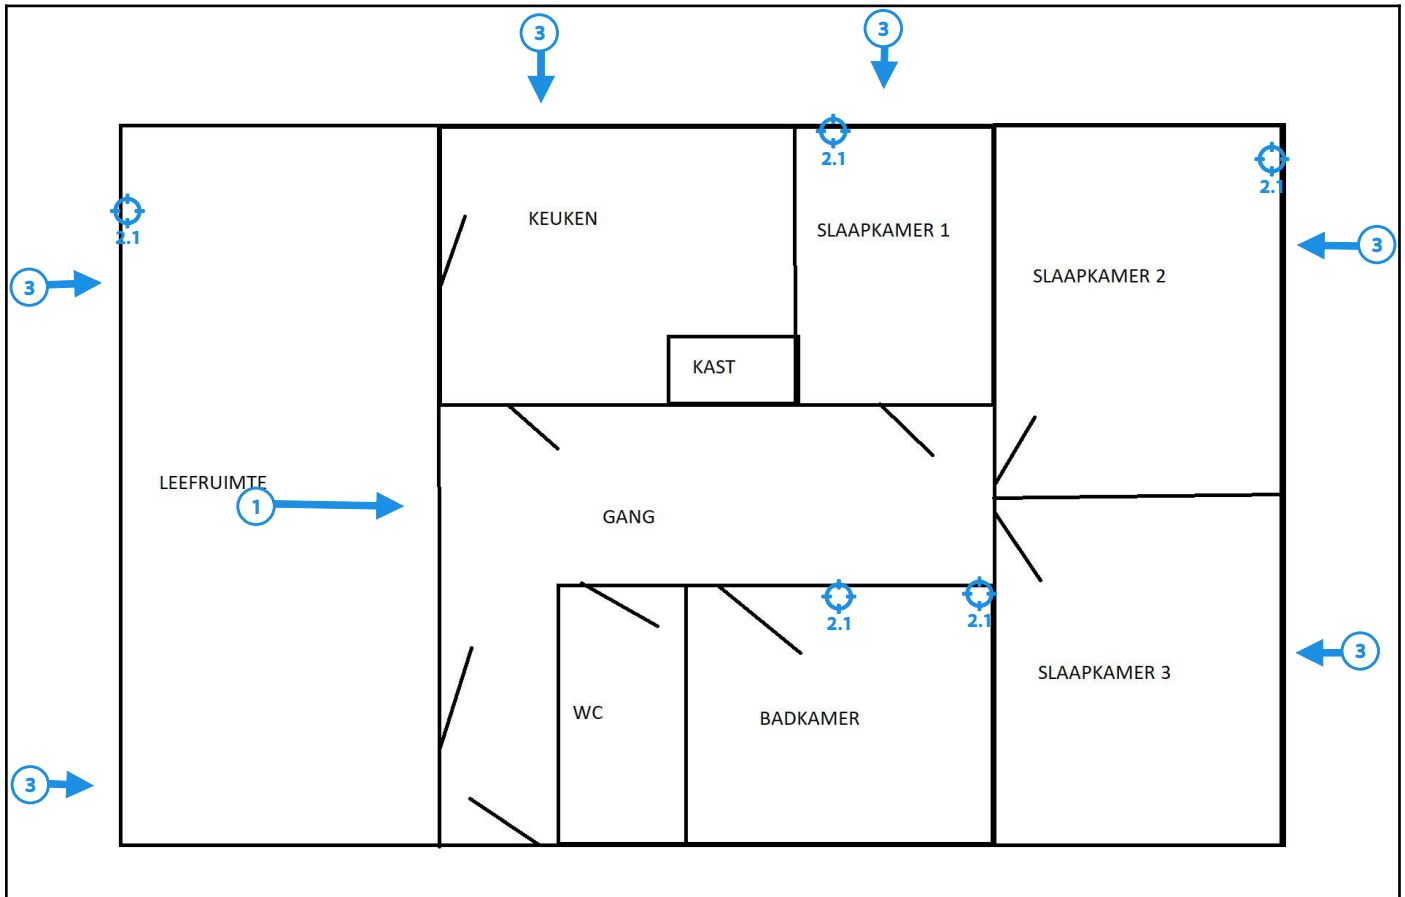
# Plan 1.1: Naamloos

Beschrijving	Type	Actie
1. Touw kachel leefruimte	Geen asbest	-
2. pleisterwerk muren + plafond	Geen asbest	-
2.1 Code: 256-3	Mengmonster	-
3. Mastiek ramen (langs de binnen en buitenkant)	Geen asbest	-

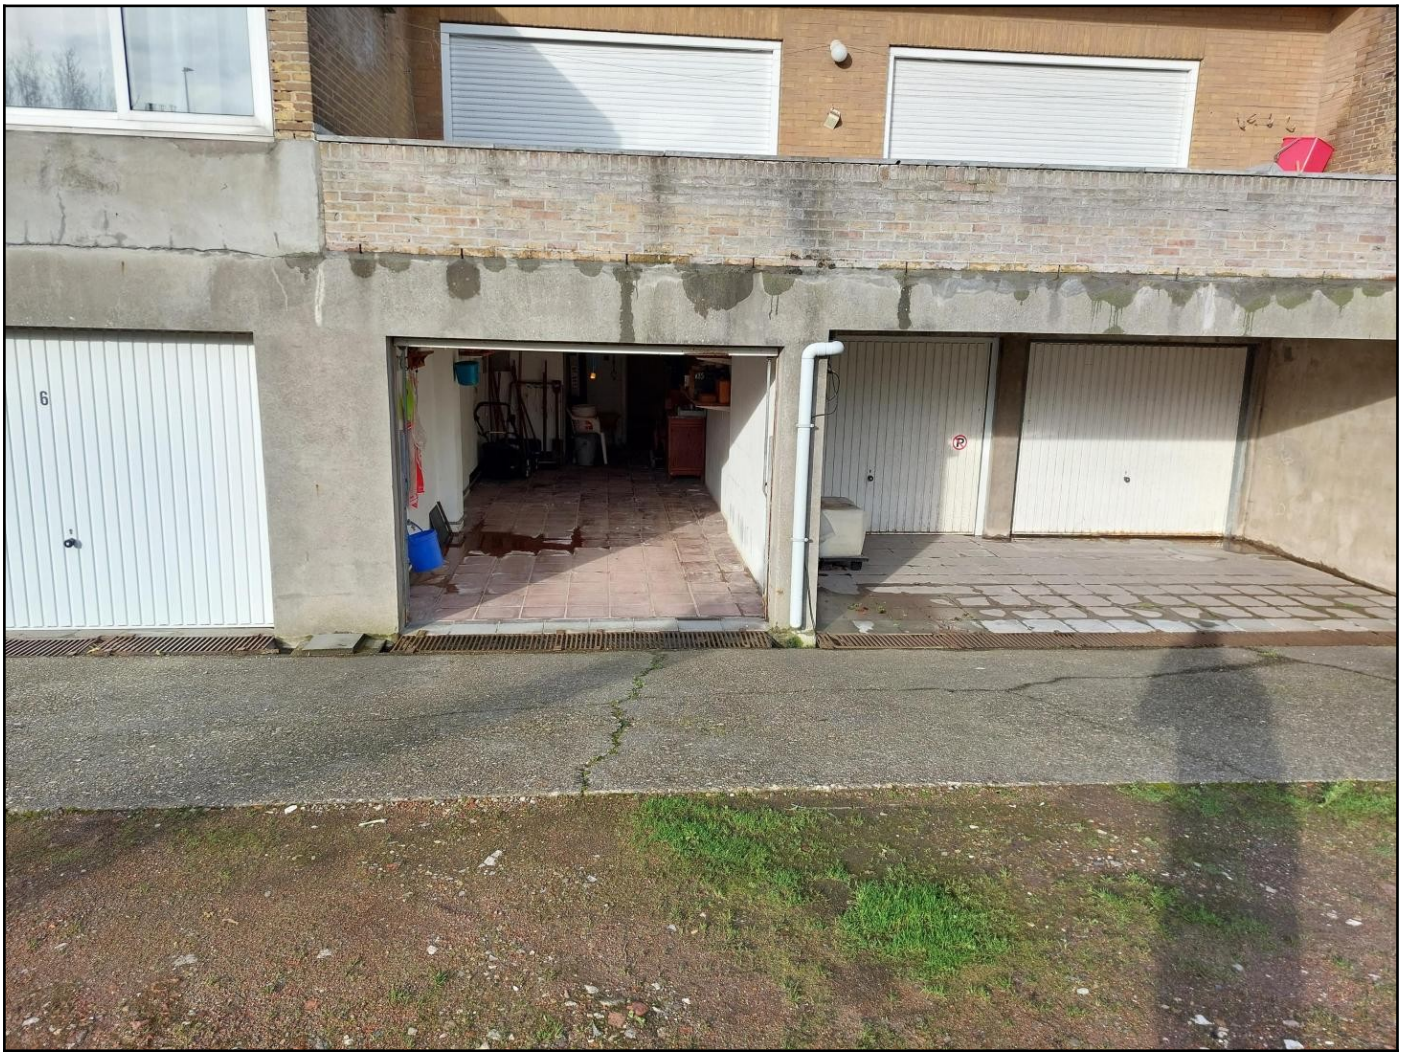
## Plan 1.2: garagebox nr5

Geen asbest

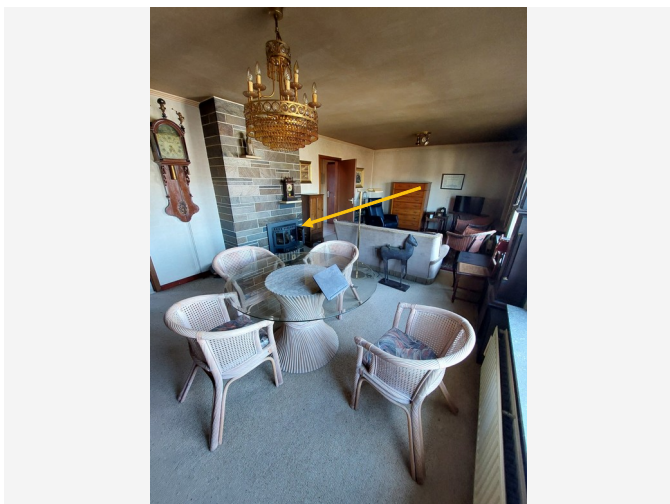
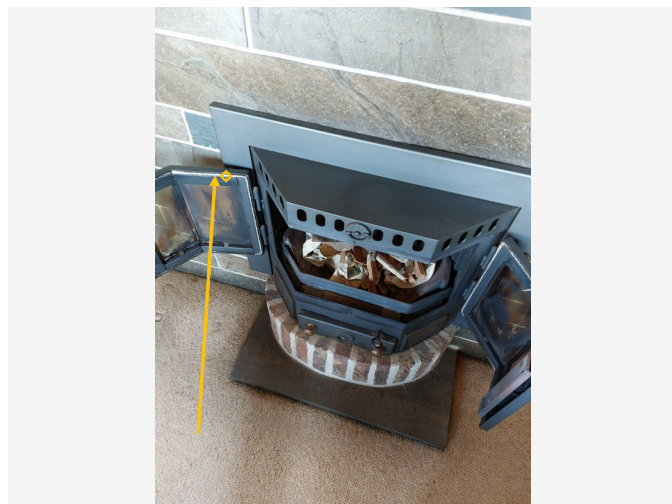
# Fiche 1: Touw kachel leefruimte

Geen asbest

Overzichtsfoto

Detailfoto

#	Type	Referentie	Resultaat
1.1	Puntmonster	256-1	Geen asbest

Beschrijving	Touw kachel leefruimte
Omgeving	Binnen
Primaire drager	HVAC infrastructuur en uitrusting
Bindmiddel van materiaal	Weinig of geen bindmiddel (textiel, bevolking, ...)

<b>Gebondenheid op basis van bindmiddel</b>	Niet-hechtgebonden
<b>Hoeveelheid (gewicht - aantal)</b>	• 0,29 kg - 1 stuk
<b>Totaal gewicht</b>	0,29 kg
<b>Identificatiemethode</b>	Vaststelling met monstername
<b>Destructieve handeling voor identificatie</b>	Nee

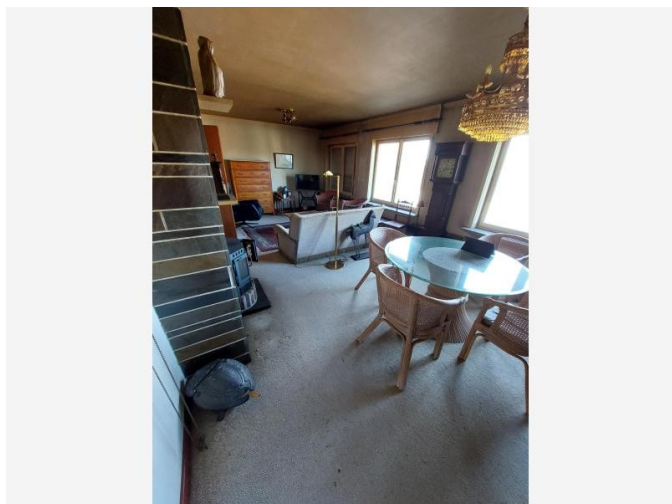
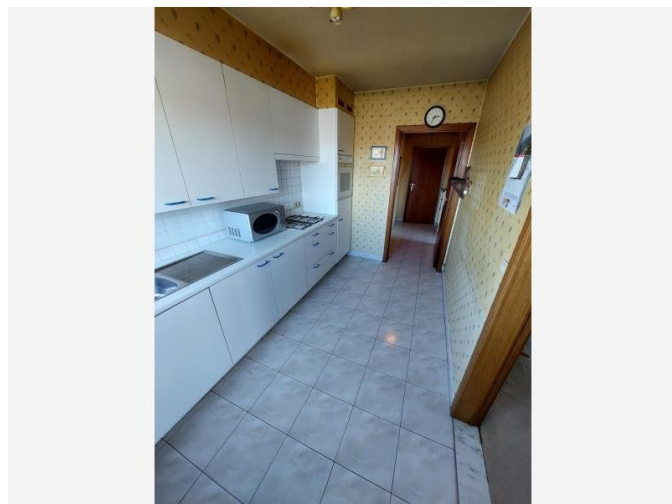
Overzichtsfoto

Detailfoto

Geen asbest

#	Type	Referentie	Resultaat
2.1	Mengmonster	256-3	Geen asbest

Beschrijving	pleisterwerk muren + plafond
Omgeving	Binnen
Primaire drager	Binnenwand
Bindmiddel van materiaal	Gips - kalk

<b>Gebondenheid op basis van bindmiddel</b>	Niet-hechtgebonden
<b>Hoeveelheid (oppervlakte - dikte - aantal)</b>	• 100,00 m <sup>2</sup> - 1,00 cm - 1 stuk
<b>Totaal volume</b>	1,00 m <sup>3</sup>
<b>Identificatiemethode</b>	Vaststelling met monstername
<b>Destructieve handeling voor identificatie</b>	Nee

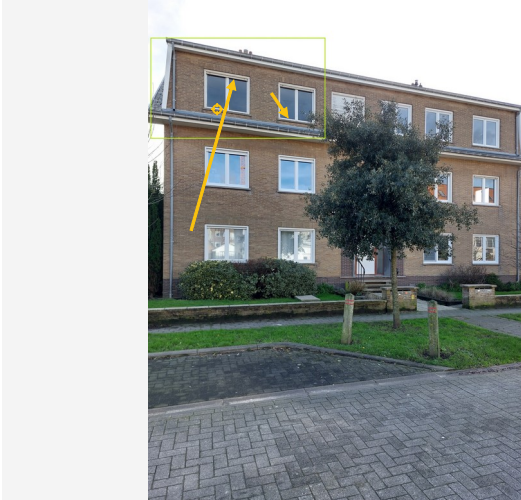
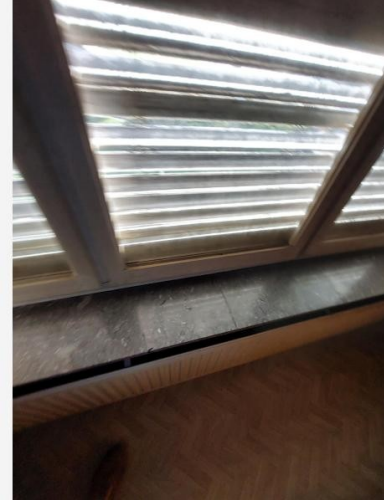
## Fiche 3: Mastiek ramen (langs de binnen en buitenkant)

Geen asbest

Overzichtsfoto

Detailfoto

#	Type	Referentie	Resultaat
3.1	Puntmonster	256-2	Geen asbest

Beschrijving	Mastiek ramen (langs de binnen en buitenkant)
Omgeving	Grenst aan binnen- en buitenlucht
Primaire drager	Wandopening verticaal (raam, deur, ...)

<b>Bindmiddel van materiaal</b>	Kitten, mastiek, pasta
<b>Gebondenheid op basis van bindmiddel</b>	Hecht
<b>Hoeveelheid (gewicht - aantal)</b>	• 2,00 kg - 1 stuk
<b>Totaal gewicht</b>	2,00 kg
<b>Identificatiemethode</b>	Vaststelling met monstername
<b>Destructieve handeling voor identificatie</b>	Nee
