Asbestinventarisatetest

Drijfstraat 13/BU41, 3600 Genk

Attestnummer : 20230414-000078.000

Uitgegeven op : 14.04.2023

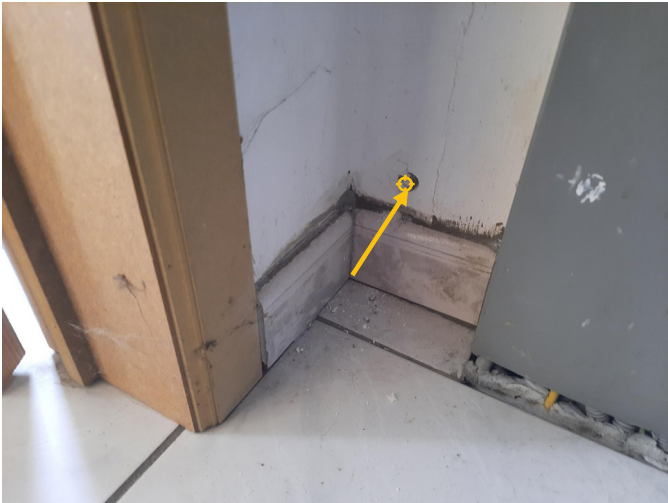
Overzichtsfoto

Fiche 1: Pleisterwerk

Geen asbest

Beschrijving	Pleisterwerk
Omgeving	Binnen
Primaire drager	Binnenwand
Bindmiddel van materiaal	Gips - kalk

Gebondenheid op basis van bindmiddel	Niet-hechtgebonden
Hoeveelheid (oppervlakte - dikte - aantal)	• 80,00 m ² - 0,50 cm - 1 stuk
Totaal volume	0,40 m ³
Identificatiemethode	Vaststelling met monstername
Destructieve handeling voor identificatie	Nee
Opmerking	hoeveelheid is subjectief

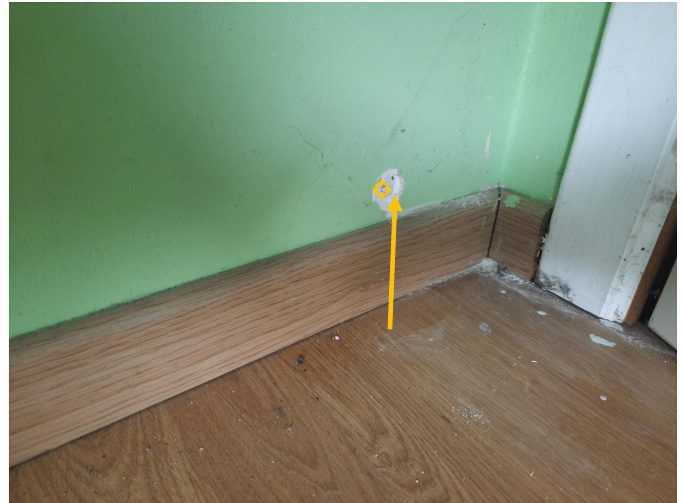
Detailfoto

Geen asbest

#	Type	Referentie	Resultaat
1.1	Mengmonster	7650379	Geen asbest
