Asbestinventarisatetest

Leopoldstraat 73, 2280 Grobbendonk

Attestnummer : 20230810-000089.000

Uitgegeven op : 10.08.2023

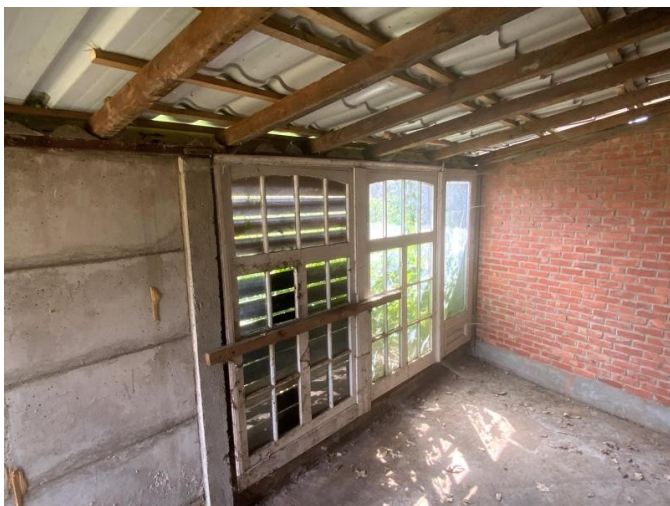
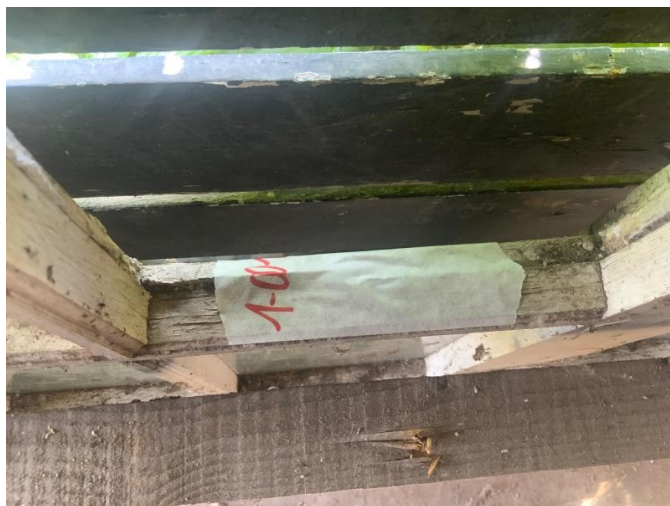
Fiche 1: Mastiek ramen tuinhuis

Geen asbest

Overzichtsfoto

Detailfoto

#	Type	Referentie	Resultaat
1.1	Puntmonster	1-001	Geen asbest

Beschrijving	Mastiek ramen tuinhuis
Omgeving	Grenst aan binnen- en buitenlucht
Primaire drager	Wandopening verticaal (raam, deur, ...)
Bindmiddel van materiaal	Kitten, mastiek, pasta

Gebondenheid op basis van bindmiddel	Hecht
Hoeveelheid (gewicht - aantal)	• 0,10 kg - 1 stuk
Totaal gewicht	0,10 kg
Identificatiemethode	Vaststelling met monstername
Destructieve handeling voor identificatie	Nee
