Keuringsverslag van een elektrische laagspanning- en zeer lage spanningsinstallatie

NIET CONFORM

Datum keuring: 06/02/2024

Straatnaam Geraardsbergsestraat
Huisnummer 23
Busnummer
Postcode 1570
Gemeente Galmaarden
Land België

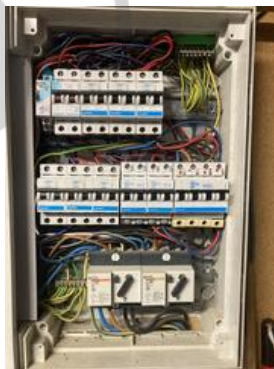
Afbeelding schakel- en verdeelbord:

Visueel nazicht (algemeen)	NOK	Directe aanraking	OK	Indirecte aanraking	OK
Aansluitingen	OK	schema in bijlage door Aceg vzw	NA		
Equipotentiale verbindingen	OK	Doorsnede geleiders	OK		
Continuïteit	OK	Verlichting / toestellen	NVT
