# Asbestinventarisatetest

Begoniastraat 36, 9052 Gent

Attestnummer : 20241215-000131.000

Uitgegeven op : 15.12.2024

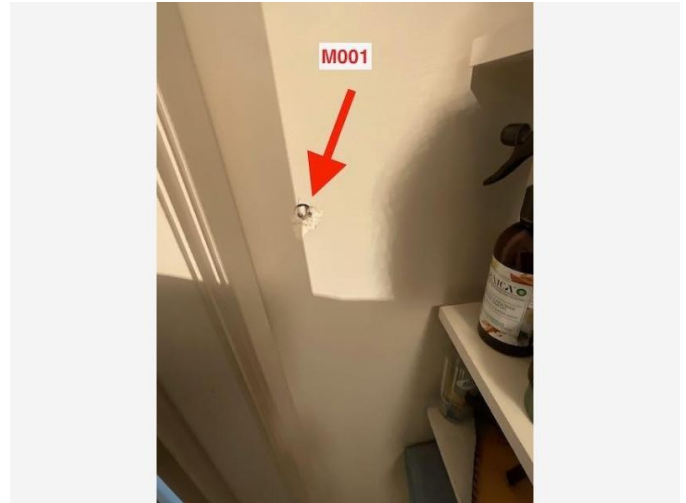
# Fiche 1: Pleisterwerk muur

Overzichtsfoto

Detailfoto

Geen asbest

#	Type	Referentie	Resultaat
1.1	Mengmonster	M001	Geen asbest

Beschrijving	Pleisterwerk muur
Omgeving	Binnen
Primaire drager	Binnenwand
Bindmiddel van materiaal	Gips - kalk
Gebondenheid op basis van bindmiddel	Niet-hechtgebonden
Hoeveelheid (oppervlakte - dikte - aantal)	• 200,00 m <sup>2</sup> - 1,00 cm - 1 stuk
Totaal volume	2,00 m <sup>3</sup>
Identificatiemethode	Vaststelling met monsternamen
Destructieve handeling voor identificatie	Nee
