# Asbestinventarisatetest

Winkelstraat 18, 9550 Herzele

Attestnummer : 20241007-000390.000

Uitgegeven op : 07.10.2024

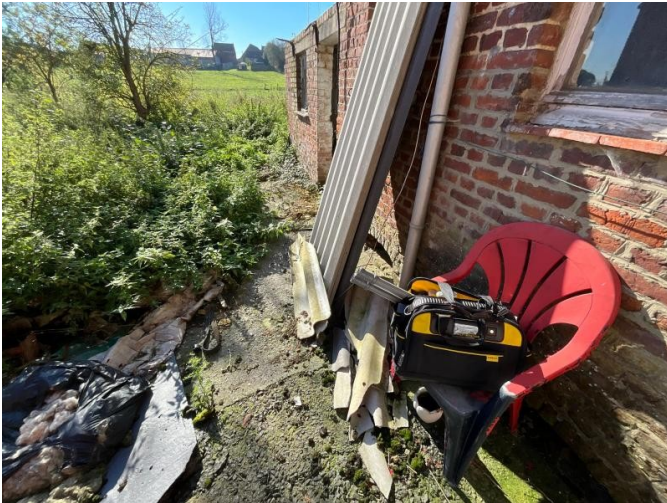
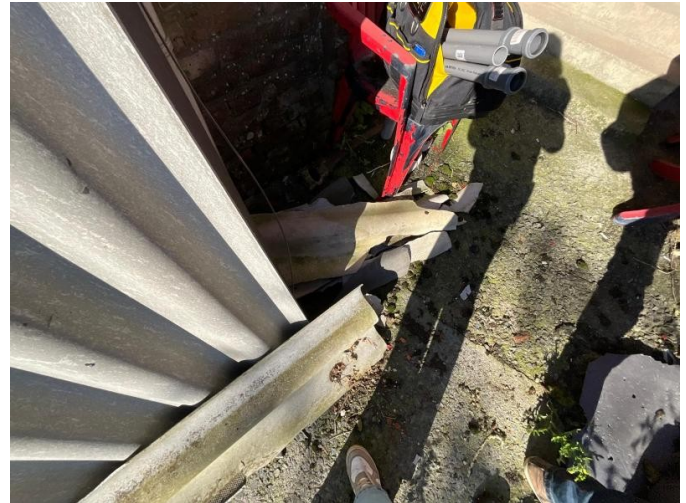
Overzichtsfoto

Detailfoto

Het asbestmateriaal valt onder de mijlpaal van 2040.

Beschrijving	golfplaten
Type afvalstof	Betreft stock-voorraad of gedemonteerde asbestmaterialen
Aanwezige resten	Resten van kapotte golfplaten
Omgeving	Buiten
Primaire drager	Bodem
Asbestmaterialen	<ul style="list-style-type: none"><li>Dak- en gevelbekleding - Golfplaat</li></ul>
Bindmiddel van asbestmateriaal	Cement
Gebondenheid op basis van bindmiddel	Hecht
Hoeveelheid (gewicht - aantal)	<ul style="list-style-type: none"><li>25,00 kg - 1 stuk</li></ul>
Totaal gewicht	25,00 kg
Eenvoudig bereikbaar	Ja
Identificatiemethode	Vaststelling zonder monsternamen

**Dringend verwijderen**

- Verwijder het asbestafval.

- Eenvoudige handelingen: mag via doe-het-zelf of door werknemer(s) met opleidingsattest eenvoudige handelingen  
Bij verwijderen: met zorg behandelen. Draag bij voorkeur een beschermend wegwerppak en minstens een mondkap FFP3 en handschoenen dragen. Vermijd stofvorming door het asbestmateriaal te bevochtigen of op voorhand te fixeren en gebruik geen mechanische werktuigen zoals slijpschijven en boormachines bij het demonteren aangezien dit asbestvezelhoudend stof veroorzaakt.

Indien u dit zelf verwijdert, informeer u op voorhand bij uw plaatselijk recyclagepark welke maatregelen u kunt treffen voor een veilig transport en afgave of ophaling van de asbest toepassing. Vaak hebben recyclageparken specifieke zakken en beschermkledij ter beschikking.

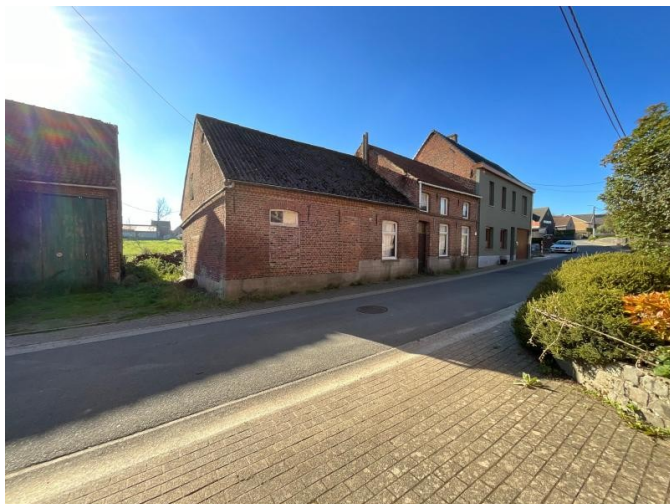
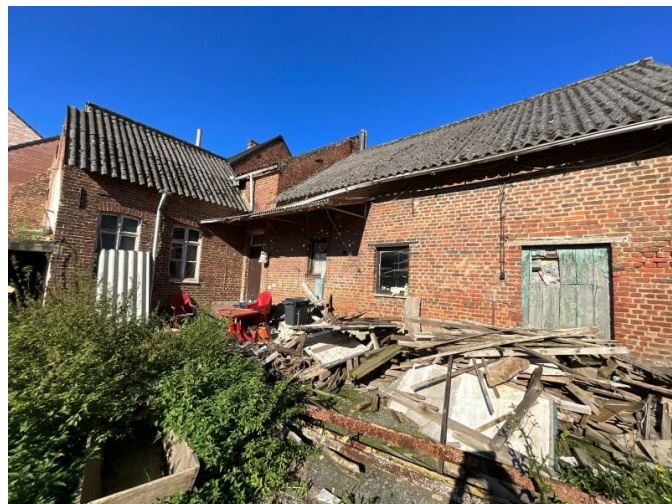
Overzichtsfoto

Detailfoto

Eindbeoordeling materiaalrisico	Hoog materiaalrisico en/of hoge kans op vezelvrijgave
---------------------------------	---

Gebondenheid	Categorie 1: hechtgebonden in oorsprong
Asbestsoort (vezeltype)	Crocidoliet aanwezig
Asbestconcentratie	Laag (< 50%)
Afschermingsgraad van het gehele materiaal	Geheel of deels (ook) vrij aan binnenluchtstromen
Toestand van het materiaal	Matig beschadigd, matig verweerd

<b>Beschrijving</b>	Golfplaten
<b>Omgeving</b>	Grenst aan binnen- en buitenlucht
<b>Primaire drager</b>	Schuin dak
<b>Asbestmateriaal</b>	Dak- en gevelbekleding - Golfplaat
<b>Bindmiddel van asbestmateriaal</b>	Cement
<b>Gebondenheid op basis van bindmiddel</b>	Hecht
<b>Hoeveelheid (oppervlakte - aantal)</b>	<ul style="list-style-type: none"><li>• 200,00 m<sup>2</sup> - 1 stuk</li></ul>
<b>Totale oppervlakte</b>	200,00 m <sup>2</sup>
<b>Eenvoudig bereikbaar</b>	Ja
<b>Bevestigingswijze</b>	<ul style="list-style-type: none"><li>• Geschroefd</li></ul>
<b>Identificatiemethode</b>	Vaststelling zonder monstername
<b>Destructieve handeling voor identificatie</b>	Nee

**Dringend verwijderen**

- Verwijder dit asbestmateriaal zo snel mogelijk. Volg de toestand goed op.

- Eenvoudige handelingen: mag via doe-het-zelf of door werknemer(s) met opleidingsattest eenvoudige handelingen  
Bij verwijderen: met zorg behandelen. Draag bij voorkeur een beschermend wegwerppak en minstens een mondkapje en handschoenen dragen. Vermijd stofvorming door het asbestmateriaal te bevochtigen of op voorhand te fixeren en gebruik geen mechanische werktuigen zoals slijpschijven en boormachines bij het demonteren aangezien dit asbestvezelhoudend stof veroorzaakt.

Ingeval het niet kan losgeschroefd worden, mag dit enkel door een erkende asbestverwijderaar worden gedemonteerd.

Het is absoluut verboden om dit dak te reinigen met een hogedrukreiniger of met schuurborstels.

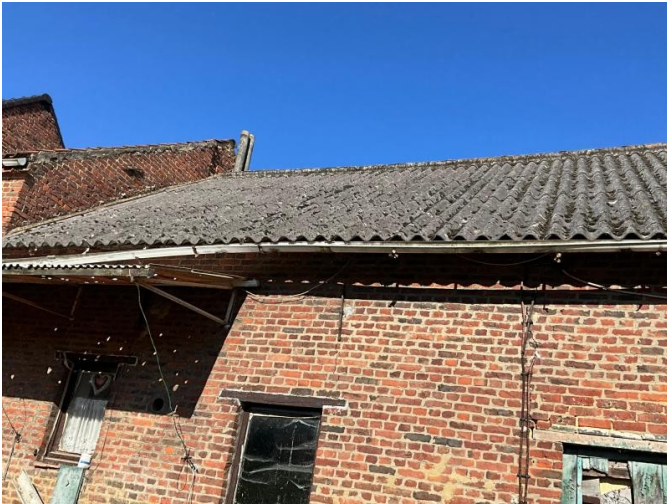
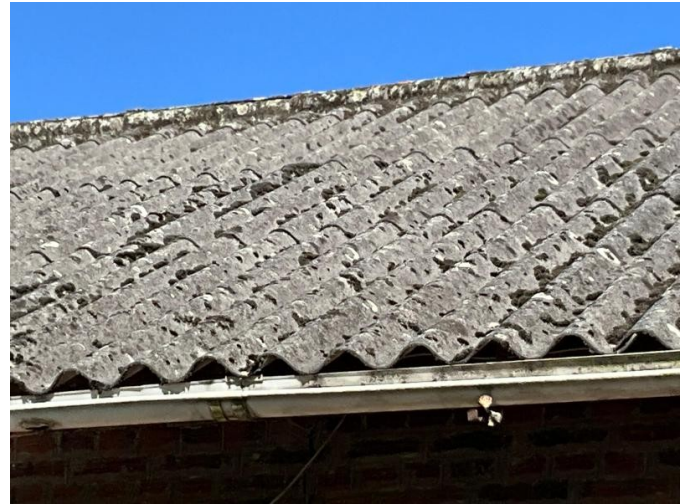
Overzichtsfoto

Detailfoto

Eindbeoordeling materiaalrisico	Laag materiaalrisico en/of verlaagde kans op vezelvrijgave
Opmerking

Gebondenheid	Categorie 1: hechtgebonden in oorsprong
Asbestsoort (vezeltype)	Crocidoliet aanwezig
Asbestconcentratie	Laag (< 50%)
Afschermingsgraad van het gehele materiaal	Geheel of deels vrij aan de buitenlucht
Toestand van het materiaal	Licht beschadigd, licht verweerd. Intact calciumsilicaatmateriaal of categorie III 'gebondenheid'

Beschrijving	Daknokken
Omgeving	Buiten
Primaire drager	Wand vrijstaand (scheidingsmuur, ...)
Asbestmateriaal	Dak- en gevelbekleding - Nok, windveer, boeiboord
Bindmiddel van asbestmateriaal	Cement
Gebondenheid op basis van bindmiddel	Hecht
Hoeveelheid (oppervlakte - aantal)	<ul style="list-style-type: none"><li>• 10,00 m<sup>2</sup> - 1 stuk</li></ul>
Totale oppervlakte	10,00 m <sup>2</sup>
Eenvoudig bereikbaar	Ja
Bevestigingswijze	<ul style="list-style-type: none"><li>• Verlijmd, ingegoten, versmeerd</li></ul>
Identificatiemethode	Vaststelling zonder monsternamen
Destructieve handeling voor identificatie	Nee

Verwijderen

- Zorg voor een veilig beheer. Vermijd het beschadigen van het asbestmateriaal. Controleer de toestand jaarlijks op wijzigingen.

- Eenvoudige handelingen: mag via doe-het-zelf of door werknemer(s) met opleidingsattest eenvoudige handelingen  
Indien u dit als doe-het-zelver zelf wenst te verwijderen dient u de nodige voorzorgsmaatregelen te nemen:

Draag bij voorkeur een beschermend wegwerppak, een mondmasker (aangeraden type FFP3) en wegwerphandschoenen. Vermijd stofvorming door het asbestmateriaal te bevochtigen of op voorhand te fixeren.

Gebruik geen mechanische werktuigen zoals slijpschijven en boormachines bij het demonteren aangezien dit asbesthoudend stof veroorzaakt.

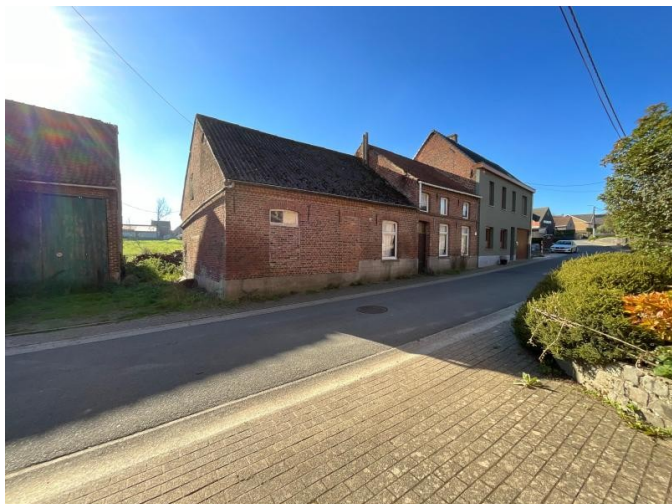
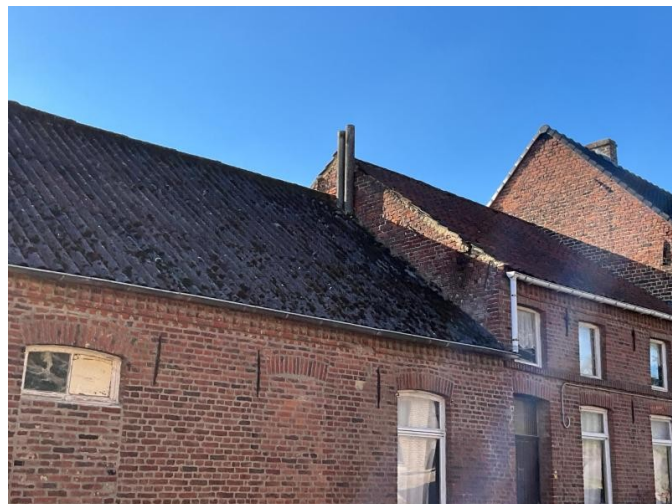
Overzichtsfoto

Detailfoto

Eindbeoordeling materiaalrisico	Laag materiaalrisico en/of verlaagde kans op vezelvrijgave
---------------------------------	--

Gebondenheid	Categorie 1: hechtgebonden in oorsprong
Asbestsoort (vezeltype)	Crocidoliet aanwezig
Asbestconcentratie	Laag (< 50%)
Afschermingsgraad van het gehele materiaal	Geheel of deels vrij aan de buitenlucht
Toestand van het materiaal	Licht beschadigd, licht verweerd. Intact calciumsilicaatmateriaal of categorie III 'gebondenheid'

Beschrijving	Schouwpijp(en)
Omgeving	Buiten
Primaire drager	Schuin dak
Asbestmateriaal	Rookgaskanaal
Bindmiddel van asbestmateriaal	Cement
Gebondenheid op basis van bindmiddel	Hecht
Hoeveelheid (lengte - omtrek - dikte - aantal)	<ul style="list-style-type: none"><li>• 2,00 m - 20,00 cm - 1,00 cm - 2 stuks</li></ul>
Totaal volume	0,008 m <sup>3</sup>
Eenvoudig bereikbaar	Ja
Bevestigingswijze	<ul style="list-style-type: none"><li>• Genageld, geniet</li></ul>
Identificatiemethode	Vaststelling zonder monsternamen
Destructieve handeling voor identificatie	Nee

Verwijderen

- Zorg voor een veilig beheer. Vermijd het beschadigen van het asbestmateriaal. Controleer de toestand jaarlijks op wijzigingen.

- Eenvoudige handelingen: mag via doe-het-zelf of door werknemer(s) met opleidingsattest eenvoudige handelingen  
Indien u dit als doe-het-zelver zelf wenst te verwijderen dient u de nodige voorzorgsmaatregelen te nemen:

Draag bij voorkeur een beschermend wegwerppak, een mondmasker (aangeraden type FFP3) en wegwerphandschoenen. Vermijd stofvorming door het asbestmateriaal te bevochtigen of op voorhand te fixeren.

Gebruik geen mechanische werktuigen zoals slijpschijven en boormachines bij het demonteren aangezien

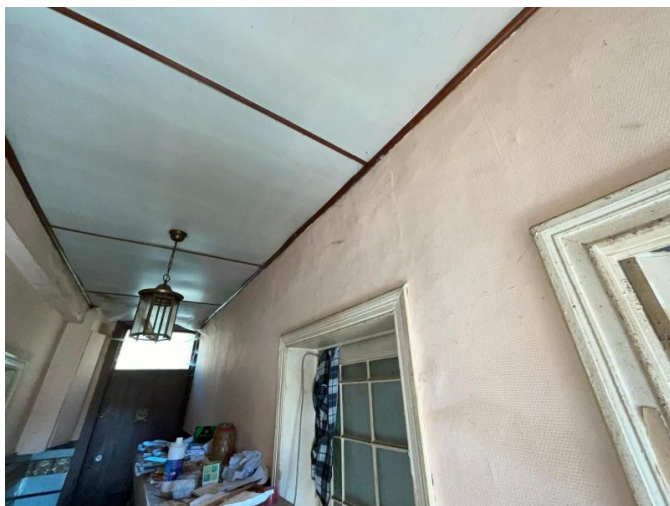
Vrije foto

Verskillende plafonds bestaan uit beplating en/of lambriseringen. Binnen het kader van een niet-destructief onderzoek konden de achterliggende lagen niet worden geanalyseerd. Enkel door deze te verwijderen of door een destructief onderzoek kunnen de achterliggende lagen geanalyseerd worden. Bij vernieuwing van deze binnenschil wordt aanbevolen om nieuw monstername te laten nemen.

Identificatiemethode	Vaststelling & expertise (niet-asbestverdacht)
Primaire drager	Plafond

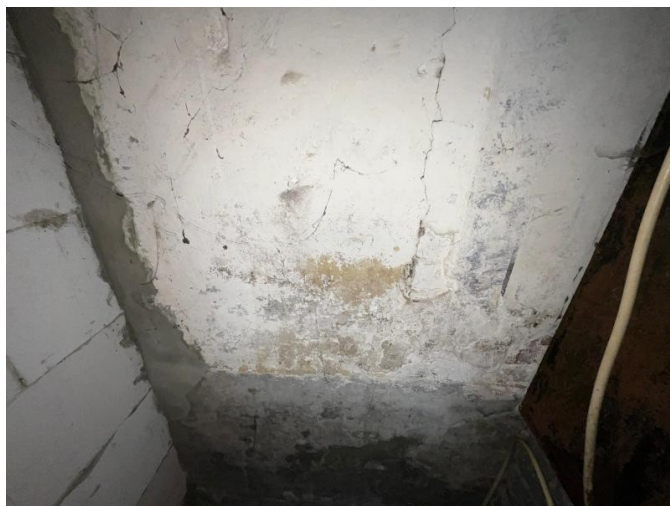
## Fiche 6: Wanden: pleisterwerk.

Overzichtsfoto

Detailfoto

Geen asbest

#	Type	Referentie	Resultaat
6.1	Mengmonster	001	Geen asbest

Beschrijving	Wanden: pleisterwerk.
Omgeving	Binnen
Primaire drager	Binnenwand
Bindmiddel van materiaal	Gips - kalk
Gebondenheid op basis van bindmiddel	Niet-hechtgebonden
Hoeveelheid (oppervlakte - dikte - aantal)	• 210,00 m <sup>2</sup> - 1,00 cm - 1 stuk
Totaal volume	2,10 m <sup>3</sup>
Identificatiemethode	Vaststelling met monsternamen
Destructieve handeling voor identificatie	Nee
Opmerking	De vaststelling dat de wanden asbestveilig zijn, is gebaseerd op een beperkt aantal monsterstalen, welke door een erkend labo werden geanalyseerd. Daardoor geeft dit slechts een indicatie van de algemene asbestveilige toestand. Bij sloop of grondige werken en bij het (plaatselijk) verwijderen van het pleisterwerk wordt aangeraden steeds bijkomende stalen te nemen van elke muur.
