## Keuringsverslag van een elektrische laagspanning- en zeer lage spanningsinstallatie

**NIET CONFORM**

Straatnaam Meiboom  
Huisnummer 31  
Busnummer  
Postcode 1500  
Gemeente HALLE  
Land België

Controlebezoek van een oude huishoudelijke elektrische installatie van een wooneenheid bij verkoop op vraag van de verkoper volgens (KB 08/09/2019) - AREI Boek 1- 8.4.2. en 8.2.1. en 4.2.4.3.

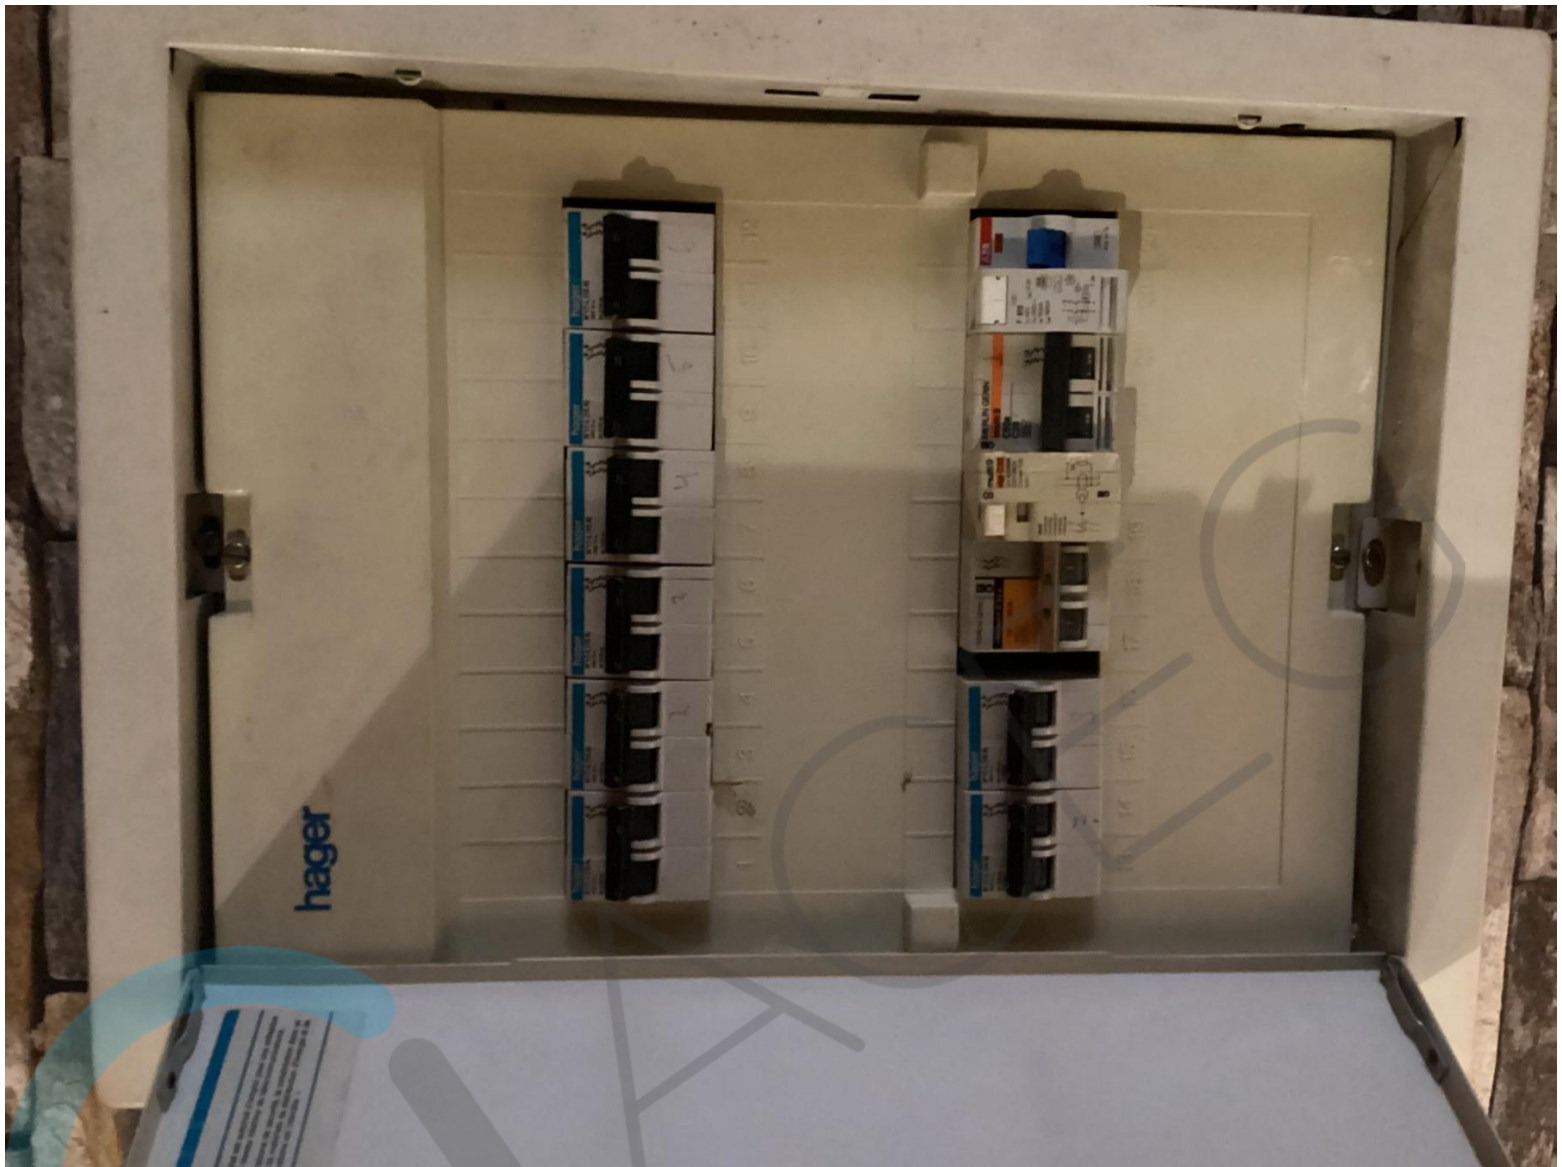
VERT VISIBLE = COURANT COUPE  
GROEN ZICHTBAAR = STROOM ONDERBROKEN  
DS 11/2 N° 3323518  
IAN 10 320 A A 10000 220 V~

DISJONCTEUR  
SECTIONNEUR  
AANSLUITAUTOMAAT  
SCHEIDINGSSCHAKELAAR  
22  
CEBEC
