# Asbestinventarisatetest

Turnhoutsebaan 31, 3271 Scherpenheuvel-Zichem

Attestnummer : **20240826-000166.000**

Uitgegeven op : **26.08.2024**

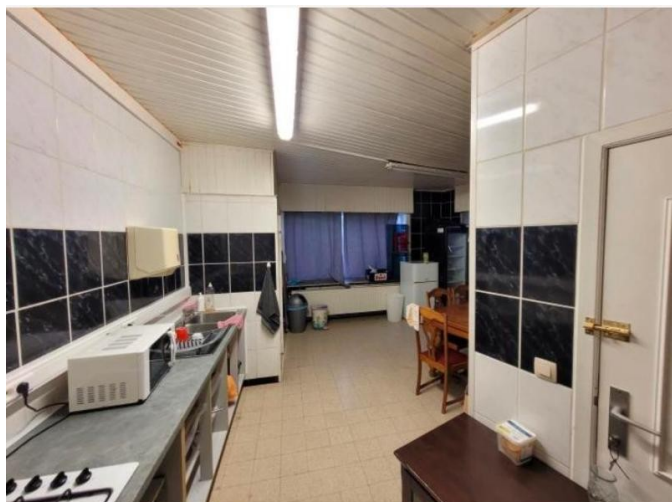
Overzichtsfoto

## Fiche 1: Pleisterwerk muren

Geen asbest

Beschrijving	Pleisterwerk muren
Omgeving	Binnen
Primaire drager	Binnenwand
Bindmiddel van materiaal	Gips - kalk
Gebondenheid op basis van bindmiddel	Niet-hechtgebonden
Hoeveelheid (oppervlakte - dikte - aantal)	• 75,00 m <sup>2</sup> - 1,00 cm - 1 stuk
Totaal volume	0,75 m <sup>3</sup>
Identificatiemethode	Vaststelling met bewijsdocument, zonder monstername
Destructieve handeling voor identificatie	Nee
Opmerking	Pleisterwerk van de muren werd geëxtrapoleerd vanuit de staalnamen voor het appartement op huisnummer 29 B1 (gezien samen met 29, 31B1 en 31 dit vroeger samen 1 volledig gebouw vormde); zelfde afwerkingsgraad muren en representatief voor minstens 25% van gehele gebouw; valse plafond overal (i.e. geen staalname pleisterwerk plafond)
