Asbestinventarisatetest

Pollarebaan 24/2, 9400 Ninove

Attestnummer : 20230807-000089.000

Uitgegeven op : 07.08.2023

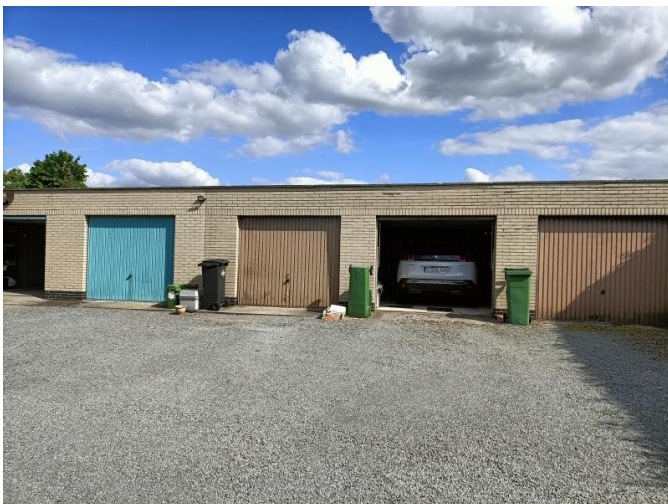
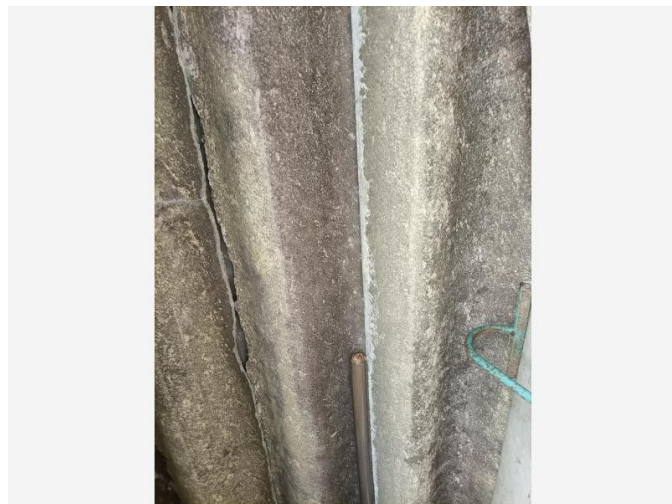
Overzichtsfoto

Detailfoto

Eindbeoordeling materiaalrisico	Verhoogd materiaalrisico en/of verhoogde kans op vezelvrijgave
---------------------------------	--

Gebondenheid	Categorie 1: hechtgebonden in oorsprong
Asbestsoort (vezeltype)	Crocidoliet aanwezig
Asbestconcentratie	Laag (< 50%)
Afschermingsgraad van het gehele materiaal	Geheel of deels vrij aan de buitenlucht
Toestand van het materiaal	Matig beschadigd, matig verweerd

Beschrijving	Golfplaat Garage
Omgeving	Buiten
Primaire drager	Schuin dak
Asbestmateriaal	Dak- en gevelbekleding - Golfplaat
Bindmiddel van asbestmateriaal	Cement
Gebondenheid op basis van bindmiddel	Hecht
Hoeveelheid (oppervlakte - aantal)	• 30,00 m ² - 1 stuk
Totale oppervlakte	30,00 m ²
Eenvoudig bereikbaar	Ja

Bevestigingswijze	• Geschroefd
Identificatiemethode	Vaststelling zonder monstername
Destructieve handeling voor identificatie	Nee

Het asbestmateriaal valt onder de mijlpaal van 2034.

Verwijderen

- Verwijder dit asbestmateriaal zo snel mogelijk. Volg de toestand goed op.

- Eenvoudige handelingen: mag via doe-het-zelf of door werknemer(s) met opleidingsattest eenvoudige handelingen
Verwijdering zonder beschadiging of breken, dit met de nodige PBM's zoals FFP3 masker, botten en handschoenen.

Gelieve het te verwijderen materiaal te bevochtigen/fixeren.

In de daarvoor voorziene afvalzakken te steken en af te voeren of te laten ophalen door een bevoegde instantie.

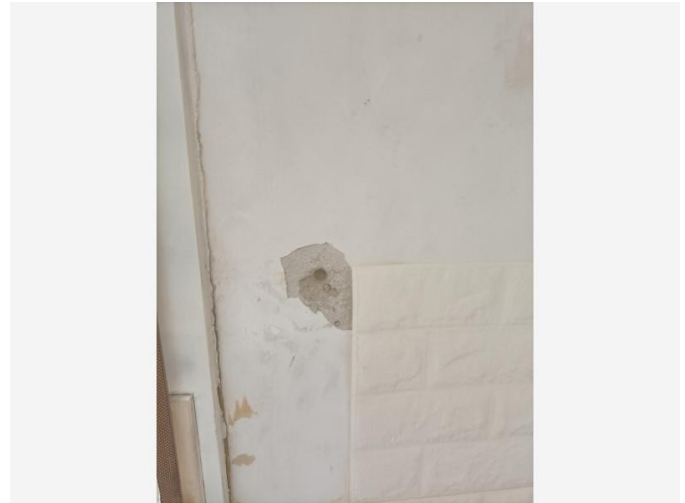
Overzichtsfoto

Detailfoto

Geen asbest

#	Type	Referentie	Resultaat
2.1	Mengmonster	KU23166-1	Geen asbest

Beschrijving	Pleisterwerk
Omgeving	Binnen
Primaire drager	Binnenwand
Bindmiddel van materiaal	Gips - kalk

Gebondenheid op basis van bindmiddel	Niet-hechtgebonden
Hoeveelheid (oppervlakte - dikte - aantal)	• 250,00 m ² - 1,00 cm - 1 stuk
Totaal volume	2,50 m ³
Identificatiemethode	Vaststelling met monstername
Destructieve handeling voor identificatie	Nee
Opmerking	Dit gaat over wand en plafond, indien aanwezig
