ASBESTINVENTARISATTEST

Paardenstraat 3
3060 Bertem

Onze referentie: 2023-04-193

Attestnummer : 20230417-000201.000

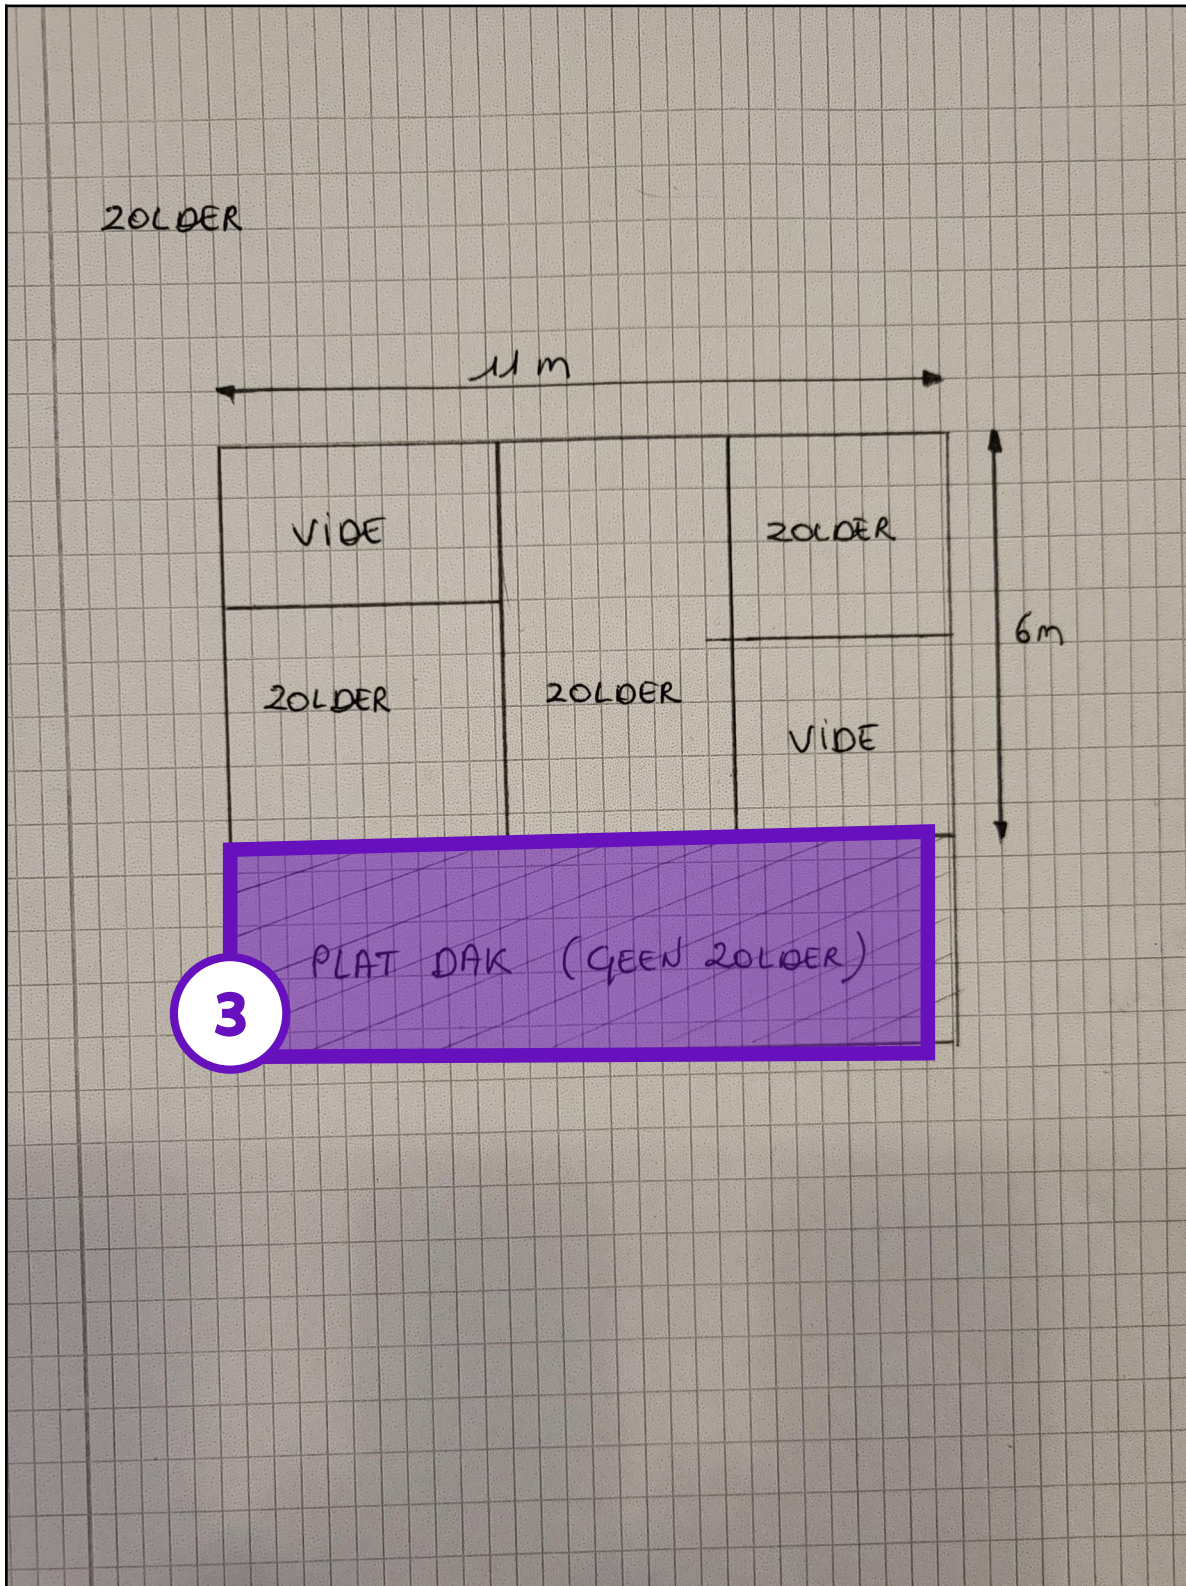
Plan 1.2: Zolder

3. Renovatie plat dak 2020	Advies	-
----------------------------	--------	---

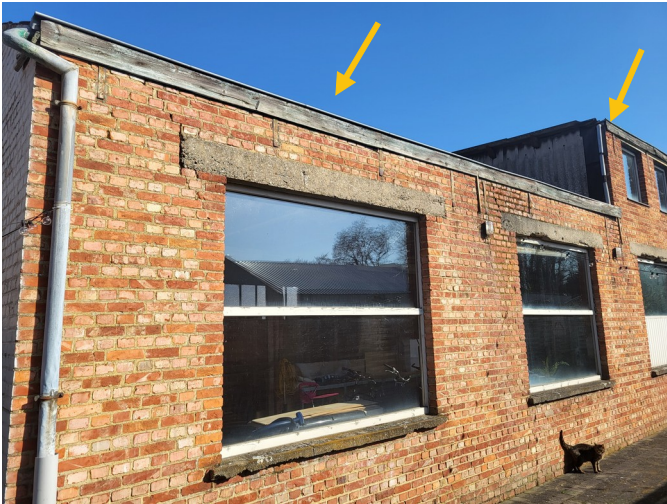
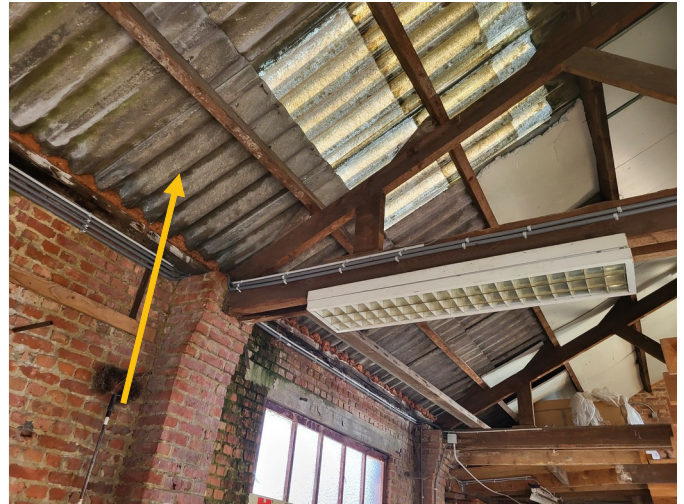
Overzichtsfoto

Detailfoto

Eindbeoordeling materiaalrisico	Hoog materiaalrisico en/of hoge kans op vezelvrijgave
---------------------------------	---

Gebondenheid	Categorie 1: hechtgebonden in oorsprong
Asbestsoort (vezeltype)	Crocidoliet aanwezig
Asbestconcentratie	Laag (< 50%)
Afschermingsgraad van het gehele materiaal	Geheel of deels (ook) vrij aan de binnenlucht
Toestand van het materiaal	Matig beschadigd, matig verweerd

Beschrijving	Dakbeddekking loods
Omgeving	Grenst aan binnen- en buitenlucht
Primaire drager	Schuin dak
Asbestmateriaal	Dak- en gevelbekleding - Golfplaat
Bindmiddel van asbestmateriaal	Cement
Gebondenheid op basis van bindmiddel	Hecht
Hoeveelheid (oppervlakte - aantal)	• 130,00 m ² - 1 stuk

Totale oppervlakte	130,00 m ²
Eenvoudig bereikbaar	Ja
Bevestigingswijze	<ul style="list-style-type: none">• Geschroefd
Identificatiemethode	Vaststelling zonder monstername
Destructieve handeling voor identificatie	Nee

Dringend verwijderen

- Zorg voor een veilig beheer. Vermijd het beschadigen van het asbestmateriaal. Controleer de toestand jaarlijks op wijzigingen.
- Hemelwater dat afspoelt van asbestcement daken of gevels kan asbestdeeltjes bevatten. Gebruik het enkel voor gesloten circuits (bv. spoelen toiletten). Reinig na het vervangen van het dak of de gevel de dakgoten en regenwaterput of -ton om asbesthoudend sediment of slib te verwijderen

Voorstel van verwijderingsmethode

- Eenvoudige handelingen: mag via doe-het-zelf of door werknemer(s) met opleidingsattest eenvoudige handelingen
Eenvoudige handelingen particulieren:

Asbesttoepassing in hechtgebonden toepassing mag enkel door particulieren zelf verwijderd worden indien het asbesthoudende materiaal nog in goede staat is, zonder te breken verwijderd kan worden en deze losgemaakt kan worden met eenvoudig handgereedschap.

Indien de toepassingen niet onbeschadigd verwijderd kunnen worden, dienen deze door een aannemer met opleidingsattest of door een erkende asbestverwijderaar verwijderd te worden.

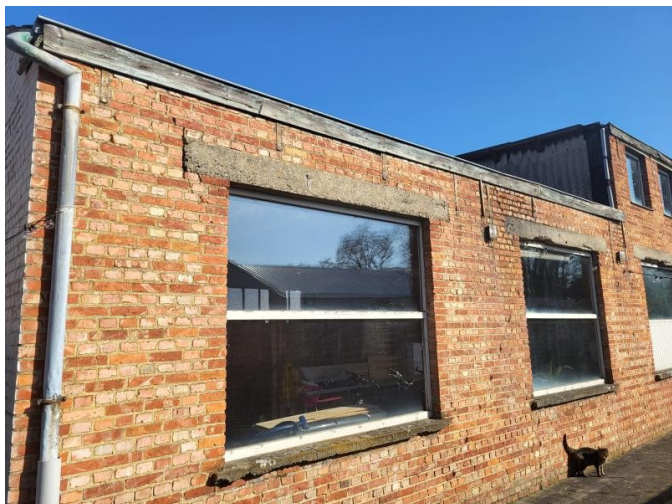
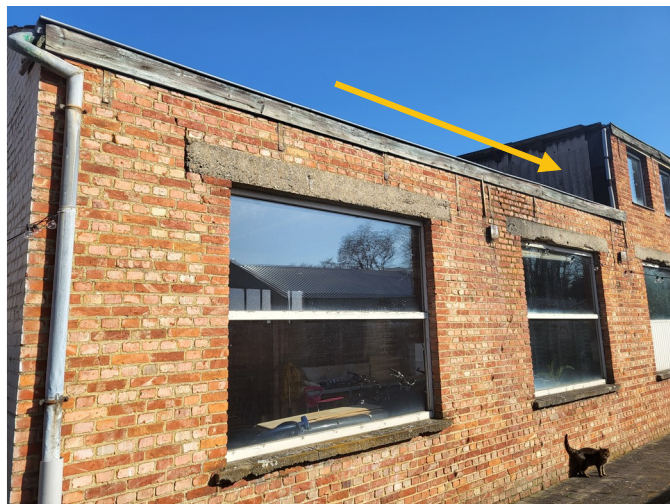
Overzichtsfoto

Detailfoto

Eindbeoordeling materiaalrisico	Verhoogd materiaalrisico en/of verhoogde kans op vezelvrijgave
---------------------------------	--

Gebondenheid	Categorie 1: hechtgebonden in oorsprong
Asbestsoort (vezeltype)	Crocidoliet aanwezig
Asbestconcentratie	Laag (< 50%)
Afschermingsgraad van het gehele materiaal	Geheel of deels vrij aan de buitenlucht
Toestand van het materiaal	Matig beschadigd, matig verweerd

Beschrijving	Gevelbekleding loods
--------------	----------------------

Omgeving	Buiten
Primaire drager	Wand buitenschil
Asbestmateriaal	Dak- en gevelbekleding - Golfplaat
Bindmiddel van asbestmateriaal	Cement
Gebondenheid op basis van bindmiddel	Hecht
Hoeveelheid (oppervlakte - aantal)	• 12,00 m ² - 1 stuk
Totale oppervlakte	12,00 m ²
Eenvoudig bereikbaar	Ja
Bevestigingswijze	• Geschroefd
Identificatiemethode	Vaststelling zonder monsternamen
Destructieve handeling voor identificatie	Nee

Verwijderen

- Zorg voor een veilig beheer. Vermijd het beschadigen van het asbestmateriaal. Controleer de toestand jaarlijks op wijzigingen.
- Hemelwater dat afspoelt van asbestcement daken of gevels kan asbestdeeltjes bevatten. Gebruik het enkel voor gesloten circuits (bv. spoelen toiletten). Reinig na het vervangen van het dak of de gevel de dakgoten en regenwaterput of -ton om asbesthoudend sediment of slib te verwijderen

Voorstel van verwijderingsmethode

- Eenvoudige handelingen: mag via doe-het-zelf of door werknemer(s) met opleidingsattest eenvoudige handelingen
Eenvoudige handelingen particulieren:

Asbesttoepassing in hechtgebonden toepassing mag enkel door particulieren zelf verwijderd worden indien het asbesthoudende materiaal nog in goede staat is, zonder te breken verwijderd kan worden en deze losgemaakt kan worden met eenvoudig handgereedschap.

Indien de toepassingen niet onbeschadigd verwijderd kunnen worden, dienen deze door een aannemer met opleidingsattest of door een erkende asbestverwijderaar verwijderd te worden.

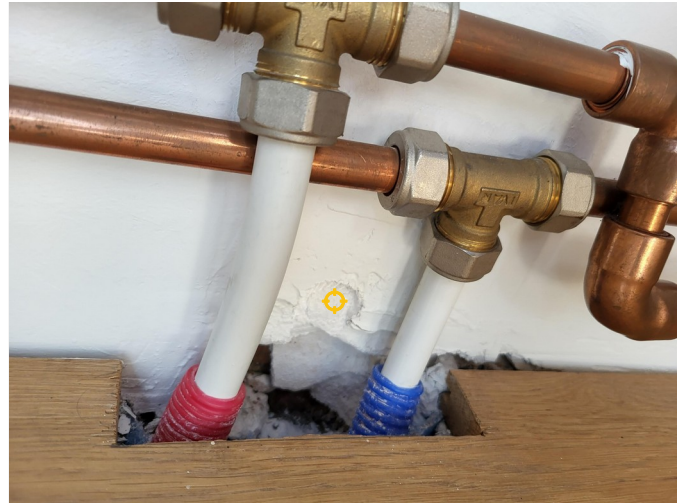
Fiche 5: Pleisterwerk wanden

Overzichtsfoto

Detailfoto

Geen asbest

#	Type	Referentie	Resultaat
5.1	Mengmonster	SN2.1-230405	Geen asbest

Beschrijving	Pleisterwerk wanden
Omgeving	Binnen
Primaire drager	Binnenwand
Bindmiddel van materiaal	Gips - kalk

Gebondenheid op basis van bindmiddel	Niet-hechtgebonden
Hoeveelheid (oppervlakte - dikte - aantal)	<ul style="list-style-type: none"> • 200,00 m² - 1,00 cm - 1 stuk
Totaal volume	2,00 m ³
Identificatiemethode	Vaststelling met monstername
Destructieve handeling voor identificatie	Nee
Opmerking	<p>zolderverdiep geen zichtbaar pleisterwerk, 1ste verdiep enkel zichtbaar pleisterwerk in hal en master bedroom.</p> <p>Garege en berging gelijkvloers beperkt pleisterwerk.</p>
