Asbestinventarisatetest

Koning Ridderdijk 13/0902, 8434 Middelkerke

Attestnummer : 20230815-000153.000

Uitgegeven op : 15.08.2023

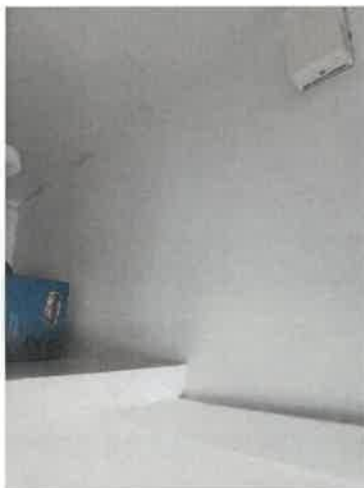
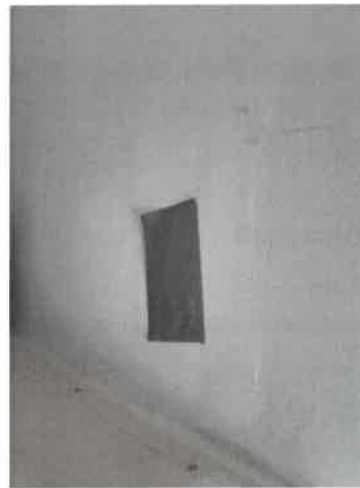
Fiche 2: Pleisterwerk - muren

Geen asbest

#	Type	Referentie	Resultaat
2.1	Mengmonster	1008004	Geen asbest

Beschrijving	Pleisterwerk - muren
Omgeving	Binnen
Primaire drager	Binnenwand
Bindmiddel van materiaal	Gips - kalk

Gebondenheid op basis van bindmiddel	Niet-hechtgebonden
Hoeveelheid (oppervlakte - dikte - aantal)	• 0,10 m ² - 1,00 cm - 1 stuk
Totaal volume	0,001 m ³
Identificatiemethode	Vaststelling met monstername
Destructieve handeling voor identificatie	Nee
Opmerking	De hoeveelheid werd niet bepaald, aangezien er geen asbestvezels werden teruggevonden in het pleisterwerk d.m.v. een labo-analyse.

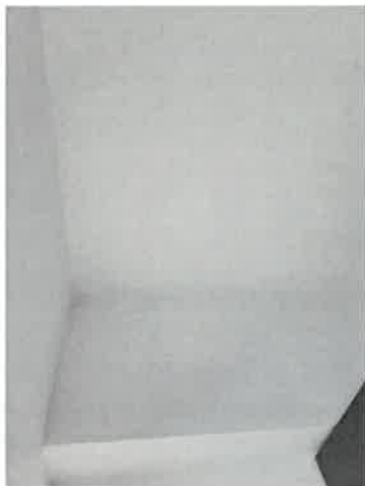
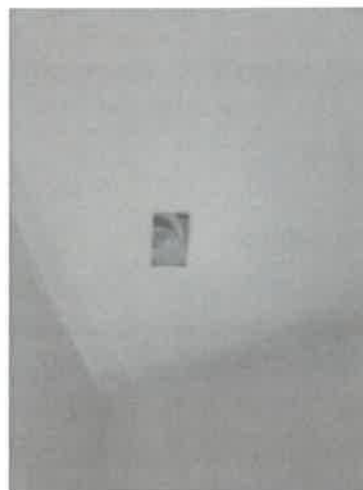
Fiche 3: Pleisterwerk – plafond

Geen asbest

#	Type	Referentie	Resultaat
3.1	Mengmonster	1008005	Geen asbest

Beschrijving	Pleisterwerk - plafond
Omgeving	Buiten
Primaire drager	Binnenwand
Bindmiddel van materiaal	Gips - kalk

Gebondenheid op basis van bindmiddel	Niet-hechtgebonden
Hoeveelheid (oppervlakte - dikte - aantal)	• 0,10 m ² - 1,00 cm - 1 stuk
Totaal volume	0,001 m ³
Identificatiemethode	Vaststelling met monstername
Destructieve handeling voor identificatie	Nee
Opmerking	De hoeveelheid werd niet bepaald, aangezien er geen asbestvezels werden teruggevonden in het pleisterwerk d.m.v. een labo-analyse.
