# Asbestinventarisatetest

Koningsstraat 37, 8400 Oostende

Attestnummer : 20240712-000336.000

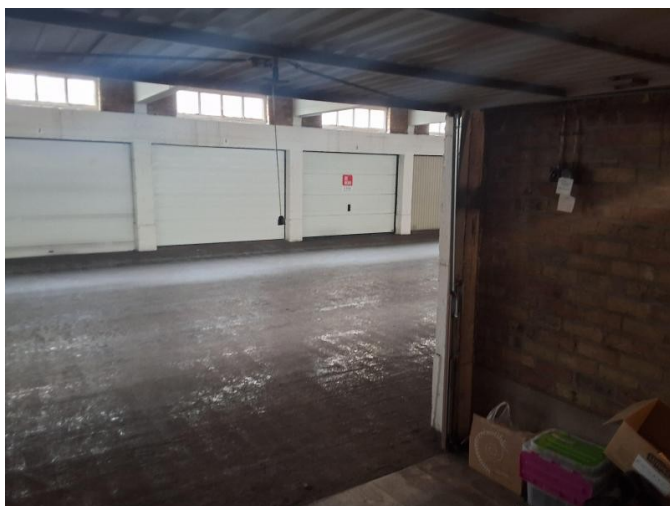
Overzichtsfoto

Beschrijving	Type	Actie
1. Bakeliet schakelaar	Asbestmateriaal	Zorgvuldig beheren

Eindbeoordeling materiaalrisico	Laag materiaalrisico en/of verlaagde kans op vezelvrijgave
---------------------------------	--

Gebondenheid	Categorie 1: hechtgebonden in oorsprong
Asbestsoort (vezeltype)	Crocidoliet aanwezig
Asbestconcentratie	Laag (< 50%)
Afschermingsgraad van het gehele materiaal	Geheel of deels (ook) vrij aan de binnenlucht
Toestand van het materiaal	Onbeschadigd, niet verweerd

Beschrijving	Bakeliet schakelaar
Omgeving	Binnen
Primaire drager	Binnenwand
Asbestmateriaal	Plaat, paneel, tablet - Type Bakeliet
Bindmiddel van asbestmateriaal	Kunststof of -hars
Gebondenheid op basis van bindmiddel	Hecht
Hoeveelheid (oppervlakte - dikte - aantal)	• 0,10 m <sup>2</sup> - 1,00 cm - 1 stuk
Totaal volume	0,001 m <sup>3</sup>
Eenvoudig bereikbaar	Ja
Bevestigingswijze	• Geschroefd
Identificatiemethode	Vaststelling zonder monstername
Destructieve handeling voor identificatie	Nee

- Zorg voor een veilig beheer. Vermijd het beschadigen van het asbestmateriaal. Controleer de toestand jaarlijks op wijzigingen.

- Eenvoudige handelingen: mag via doe-het-zelf of door werknemer(s) met opleidingsattest eenvoudige handelingen  
Kan je eenvoudig zelf verwijderen zonder risico op vrijgave asbest. Voer af in gesloten verpakking.
