Asbestinventarisatetest

Koningsstraat 43A/0201, 8400 Oostende

Attestnummer : 20240712-000332.000

Uitgegeven op : 12.07.2024

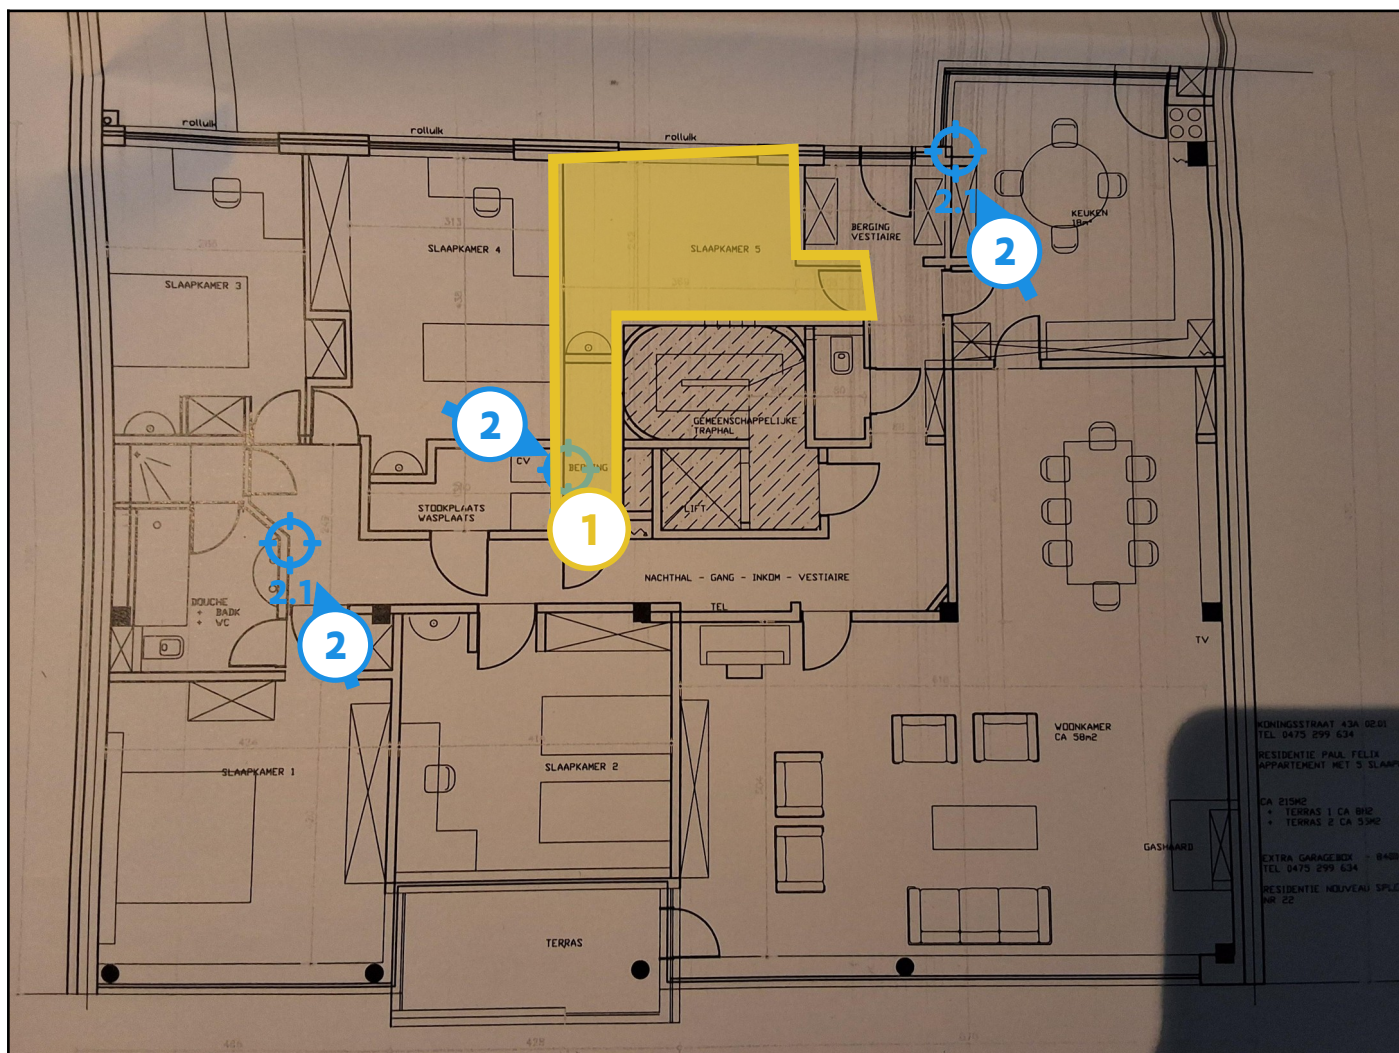
Plan 1.1: Grondplan

| Beschrijving | Type | Actie |
|---|---|---|
| 1. Vinyl vloertegel + lijm | Asbestmateriaal | Zorgvuldig beheren |
| 2. Pleisterwerk muur | Geen asbest | - |
| 2.1 Code: Mm1 | Mengmonster | - |

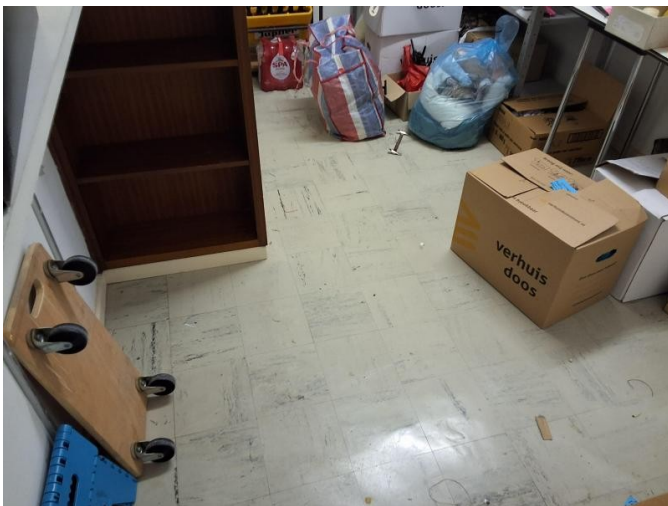
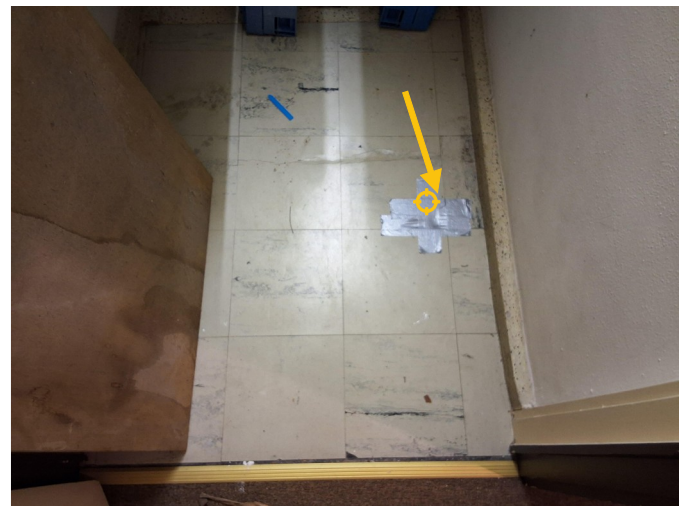
| Fiche 1: Vinyl vloertegel + lijm..... | 9 |

Overzichtsfoto

Detailfoto

Het asbestmateriaal valt onder de mijlpaal van 2040.

| Eindbeoordeling materiaalrisico | Zeer laag materiaalrisico en/of zeer lage kans op vezelvrijgave |

| Gebondenheid | Categorie 1: hechtgebonden in oorsprong |
| Asbestsoort (vezeltype) | Alleen chrysotiel |
| Asbestconcentratie | Laag (< 50%) |
| Afschermingsgraad van het gehele materiaal | Stootvaste afscherming of omkasting |
| Toestand van het materiaal | Onbeschadigd, niet verweerd |

| # | Type | Referentie | Resultaat |
|---|---|---|---|
| 1.1 | Puntmonster | Mm2 | Chrysotiel |

| Beschrijving | Vinyl vloertegel + lijm |
| Asbestmateriaal | In-situ afwerkingslagen - Lijmlaag |
| Hoeveelheid (oppervlakte - dikte - aantal) | <ul style="list-style-type: none">• 20,00 m² - 1,00 mm - 1 stuk |

Zorgvuldig beheren

- Zorg voor een veilig beheer. Vermijd het beschadigen van het asbestmateriaal. Controleer de toestand jaarlijks op wijzigingen.

- Hermetische zone (erkend asbestverwijderaar)
Niet bedekken door een andere vloerbekleding overheen te leggen. Bij verwijderen dient een hermetische zone ingericht te worden door een erkend asbestverwijderaar.

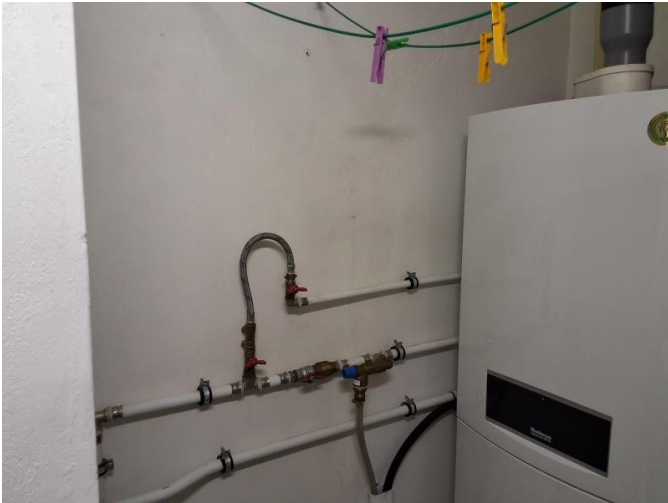
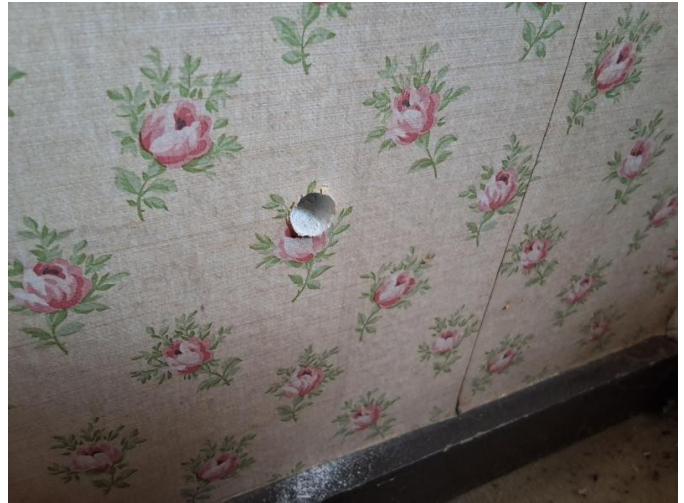
Fiche 2: Pleisterwerk muur

Overzichtsfoto

Detailfoto

Geen asbest

| # | Type | Referentie | Resultaat |
|---|---|---|---|
| 2.1 | Mengmonster | Mm1 | Geen asbest |

| Beschrijving | Pleisterwerk muur |
| Bindmiddel van materiaal | Gips - kalk |
