Asbestinventarisatetest

Steenweg op Mol 174/12, 2360 Oud-Turnhout

Attestnummer : **20240805-000071.000**

Uitgegeven op : **05.08.2024**

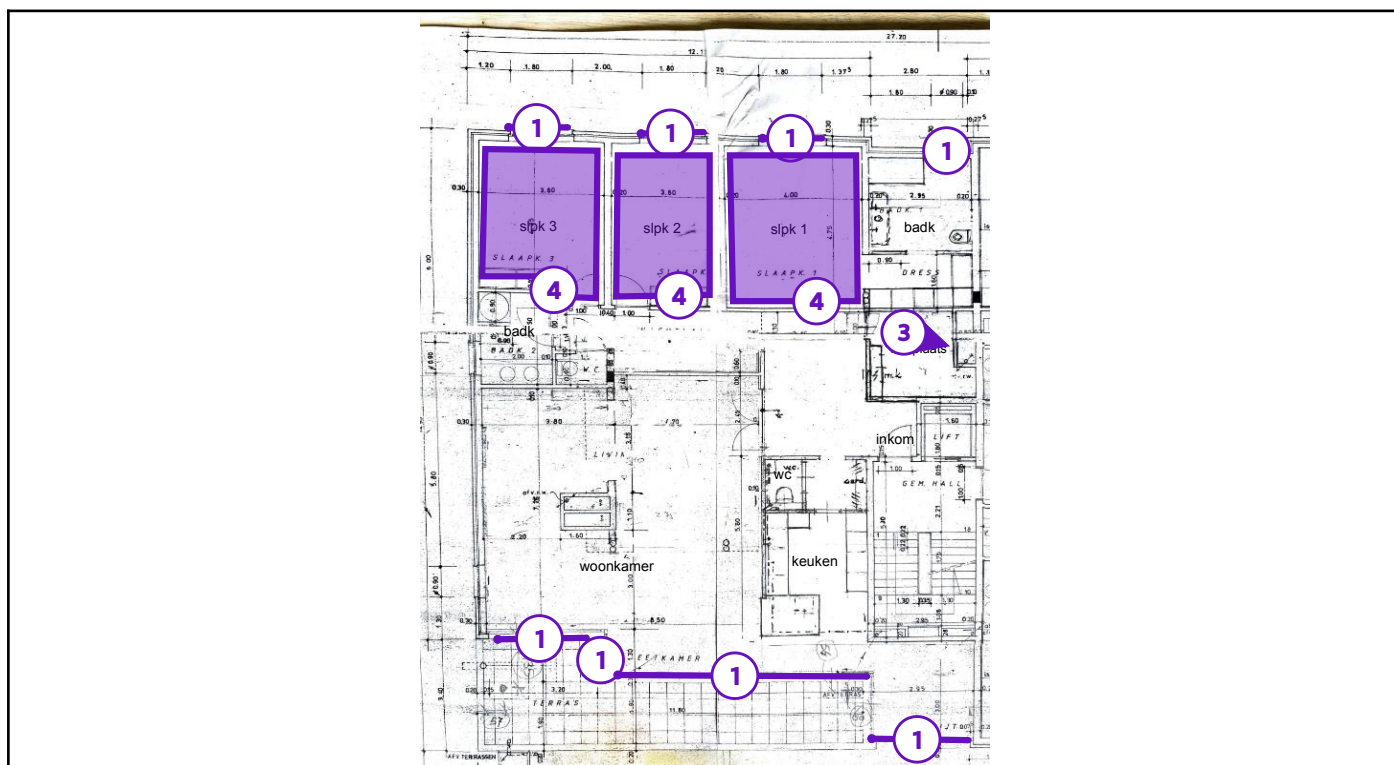
Plan 1.1: Appartement

Beschrijving	Type	Actie
1. Ramen met flexibele kit	Advies	-
3. CV-ketel bouwjaar 2016	Advies	-
4. Laminaat vloer	Advies	-

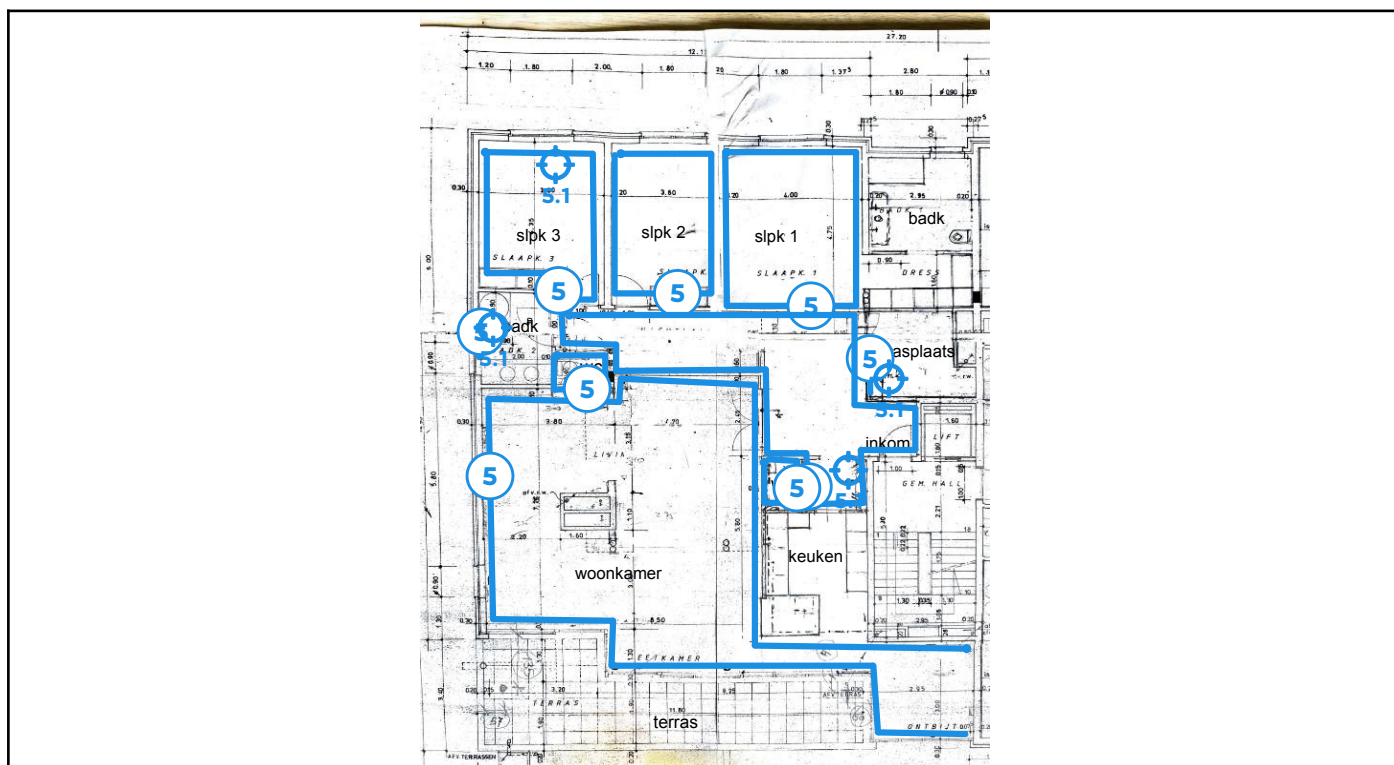
Plan 1.2: Appartement (wanden)

Beschrijving	Type	Actie
5. Pleister wanden	Geen asbest	-
5.1 Code: 1	Mengmonster	-

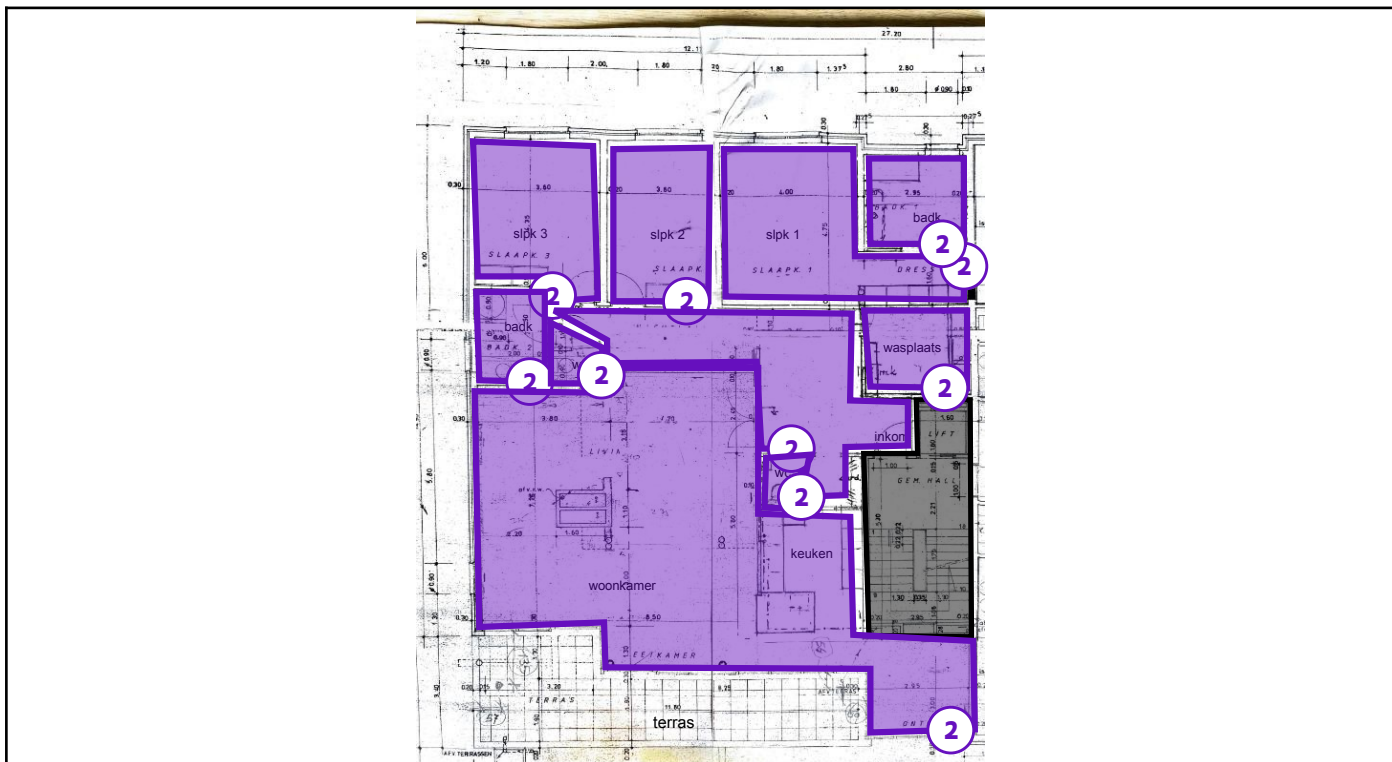
Plan 1.3: Appartement (plafonds)

Beschrijving	Type	Actie
2. Gipsplaat plafond	Advies	-

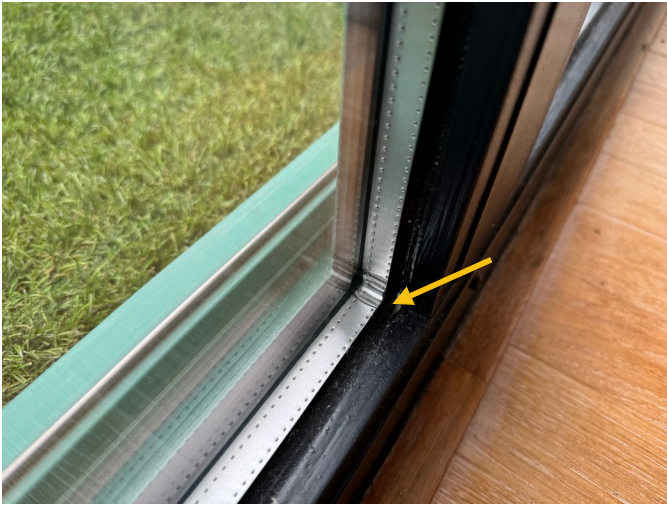
Vrije foto

Flexibele kit is niet asbestverdacht.

Identificatiemethode	Vaststelling & expertise (niet-asbestverdacht)
----------------------	--

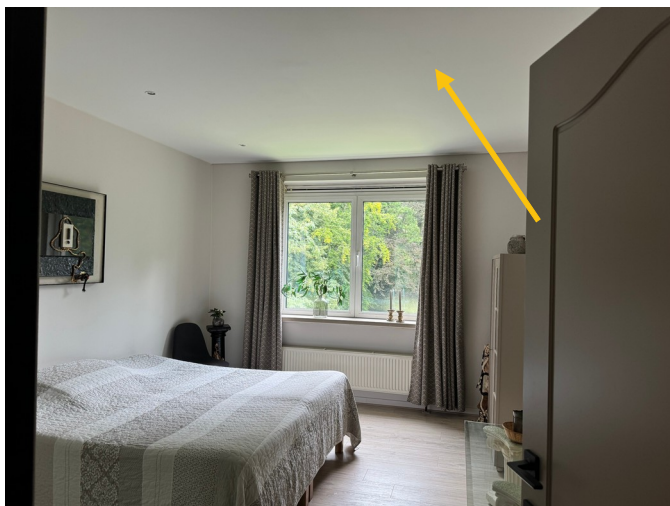
Vrije foto

Recente gipsplaten zijn niet asbestverdacht. Deskundige kan geen uitspraak doen over bovenliggende laag. Destructief onderzoek is aangewezen bij renovatie of sloop om achterliggende lagen op asbest uit te sluiten.

Identificatiemethode	Vaststelling & expertise (niet-asbestverdacht)
Primaire drager	Plafond
Bindmiddel	Gips - kalk
Gebondenheid bindmiddel	Niet-hechtgebonden

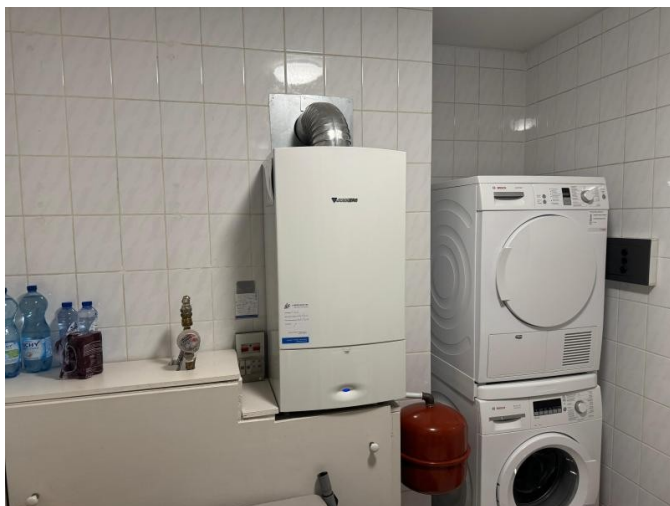
Vrije foto

CV-ketel is van een recent bouwjaar en volgens de literatuur bevat deze geen asbest.

Identificatiemethode	Vaststelling & expertise (niet-asbestverdacht)
----------------------	--

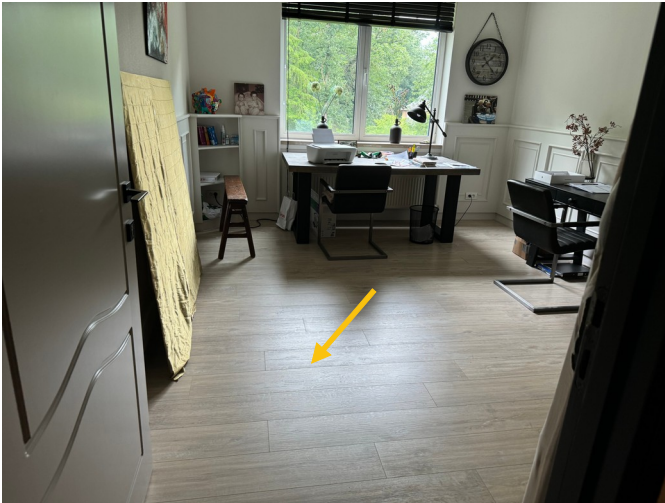
Vrije foto

Laminaat is niet asbestverdacht, maar deskundige kan geen uitspraak doen over de onderliggende lagen zonder destructief onderzoek. Destructief onderzoek is aangewezen bij renovatie om achterliggende lagen op asbest uit te sluiten.

Identificatiemethode	Vaststelling & expertise (niet-asbestverdacht)
Primaire drager	Vloer

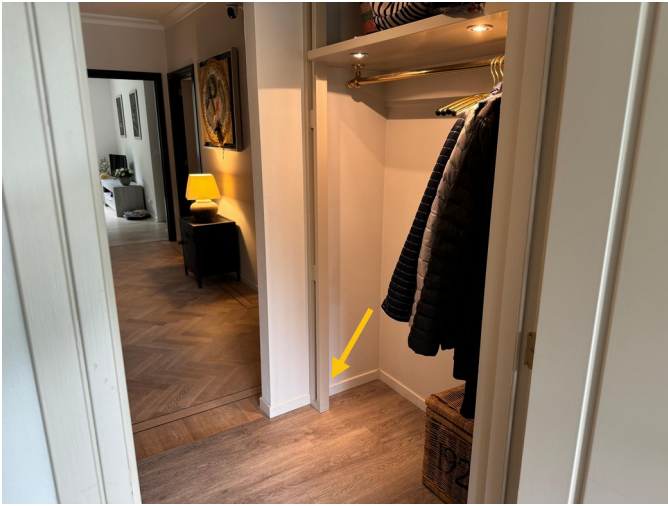
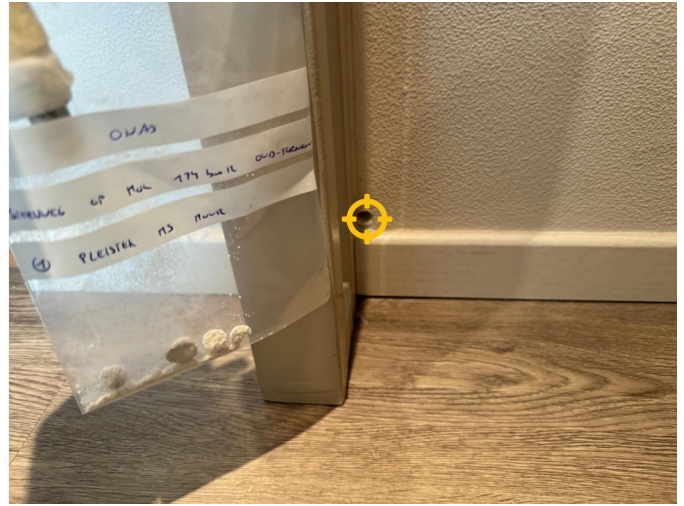
Fiche 5: Pleister wanden

Geen asbest

#	Type	Referentie	Resultaat
5.1	Mengmonster	1	Geen asbest

Beschrijving	Pleister wanden
Omgeving	Binnen
Primaire drager	Binnenwand
Bindmiddel van materiaal	Gips - kalk
Gebondenheid op basis van bindmiddel	Niet-hechtgebonden
Hoeveelheid (oppervlakte - dikte - aantal)	• 225,00 m ² - 1,00 cm - 1 stuk
Totaal volume	2,25 m ³
Identificatiemethode	Vaststelling met monstername
Destructieve handeling voor identificatie	Nee
Opmerking	De oppervlakte is een schatting. Hieraan worden geen rechten verleend.
