Asbestinventarisatetest

St. Rochusstraat 46, 9320 Aalst

Attestnummer : 20230825-000038.000

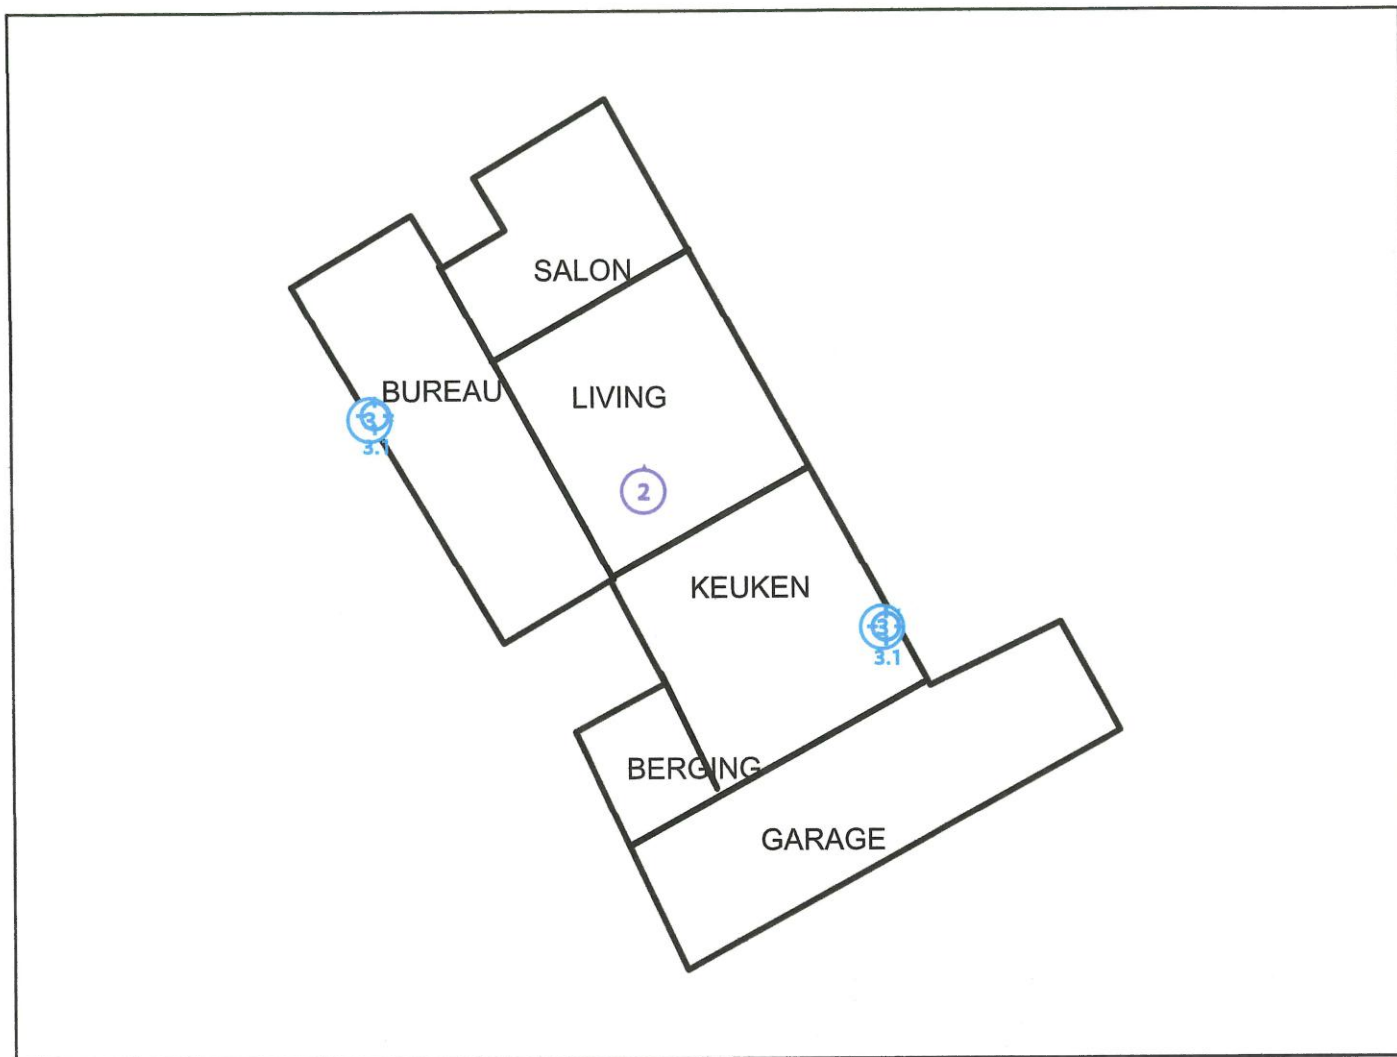
Plan 1.1: Gelijkvloers

Beschrijving	Type	Actie
2. PLEISTERWERK PLAFOND	Advies	-
3. PLEISTERWERK WAND	Geen asbest	-
3.1 Code: E-23-046440/03	Mengmonster	-

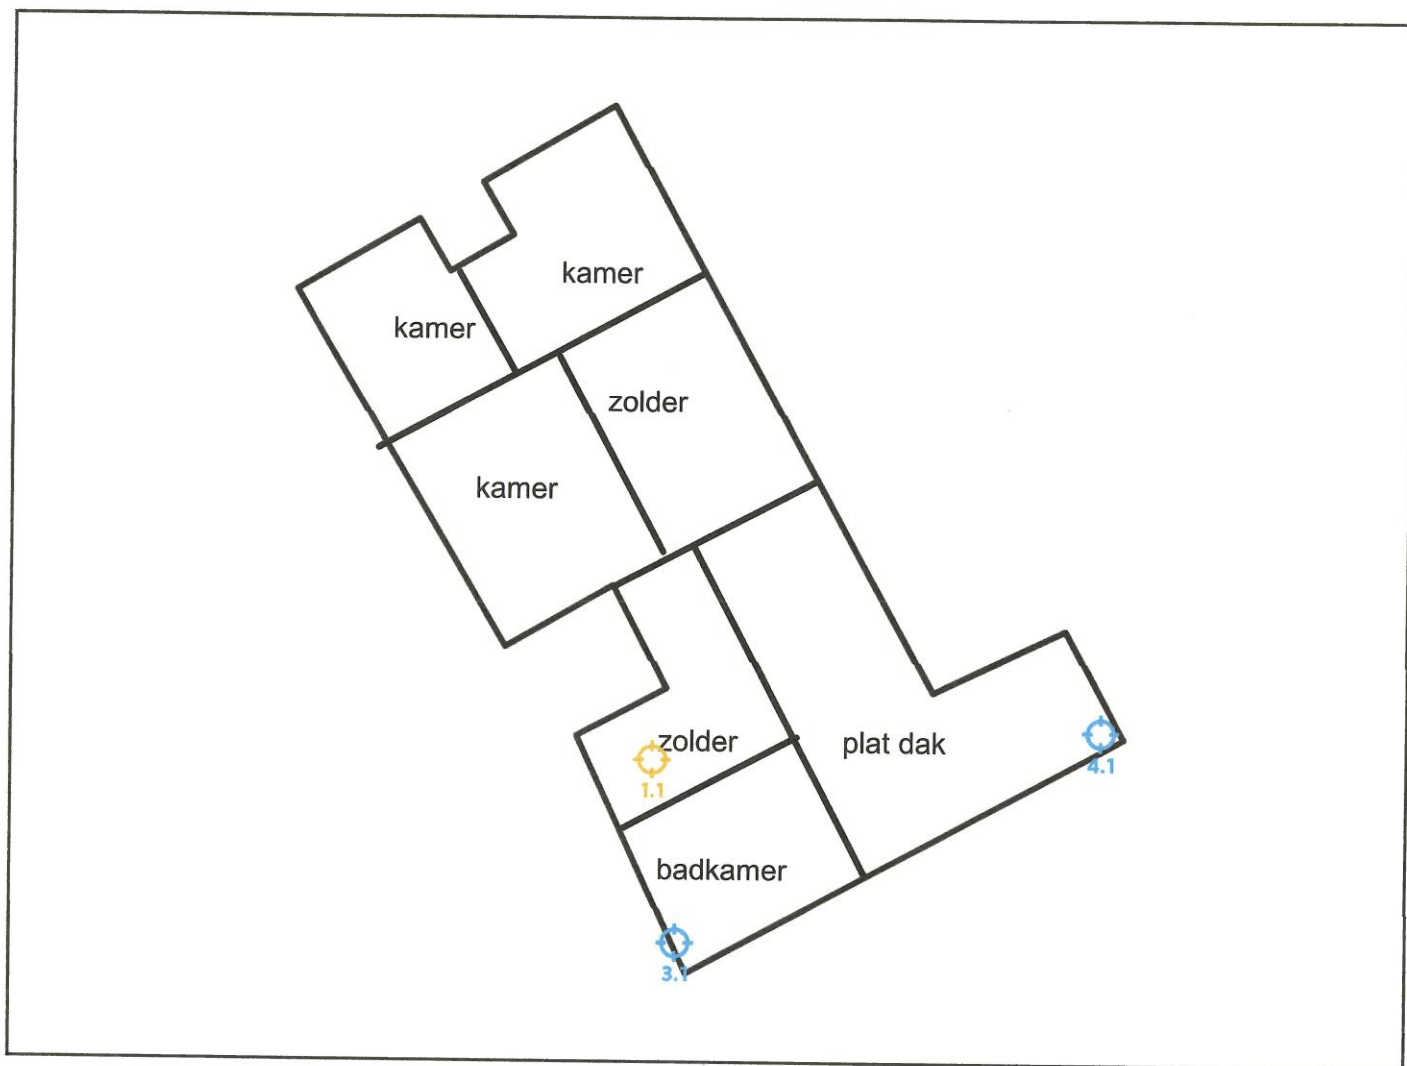
Plan 1.2: Verdieping

Beschrijving	Type	Actie
1. ONDERDAK	Asbestmateriaal	Zorgvuldig beheren
1.1 Code: E-23-046660/01	Puntmonster	-
3. PLEISTERWERK WAND	Geen asbest	-
3.1 Code: E-23-046440/03	Mengmonster	-
4. Roofing plat dak	Geen asbest	-
4.1 Code: E-23-046440/02	Mengmonster	-
