Energieprestatiecertificaat

Residentieële eenheid

Nieuwstraat 10 bus 1, 9170 Sint-Gillis-Waas

certificaatnummer: 20231012-0003012649-RES-1

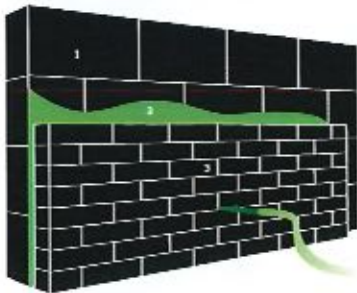
Spouwmuren isoleren

Na-isolatie van de spouw moet gebeuren door een gecertificeerde aannemer. Een 5 cm brede spouw isoleren is vaak niet genoeg om de energiedoelstelling van 0,24 W/(m²K) te halen. Combineer de isolatie van de spouw met isolatie aan de binnen of buitenkant van de muren.

1. Dragende muur | 2. Ingeblazen isolatie | 3. Gevelsteen / gevelbekleding

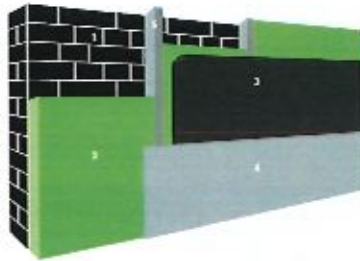
Muren aan de buitenkant isoleren

Dat kan door een extra buitenmuur met een geïsoleerde spouw op te trekken of door isolatiemateriaal aan te brengen met daarop een bepleistering of een nieuwe gevelbekleding.

1. Buitenmuur | 2. Isolatie | 3. Vochtscherm | 4. Afwerkingslaag | 5. Stijl- en regelwerk (optioneel)

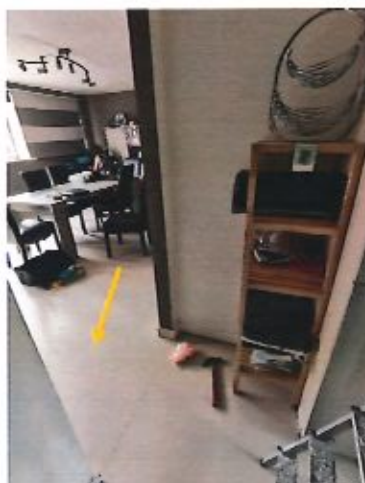
Situeringfoto

Fiche 1: Vinyl bij renovatie -> zie factuur bewijsstukken

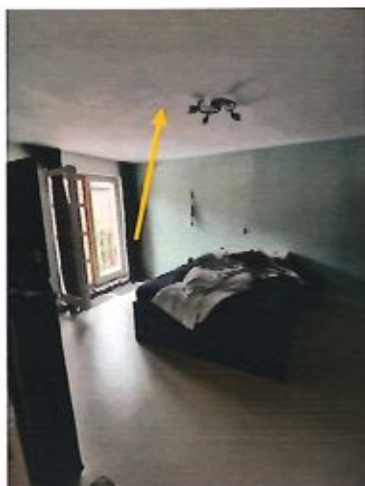
Vrije foto

Fiche 2: Valse plafonds

Advies

Advies

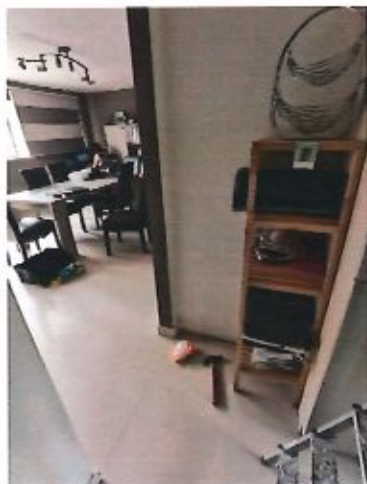
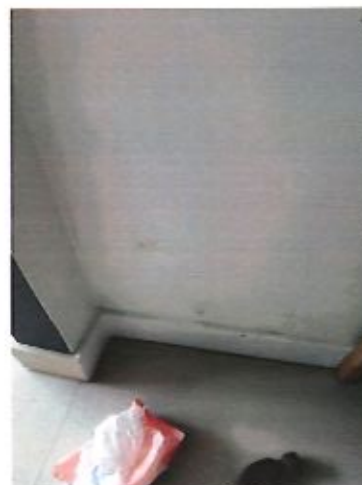
Overzichtsfoto

Fiche 3: pleister muren

Geen asbest

Detailfoto
