# Asbestinventarisatetest

Korrestraat 15, 9550 Herzele

Attestnummer : 20230109-000040.000

Uitgegeven op : 09.01.2023

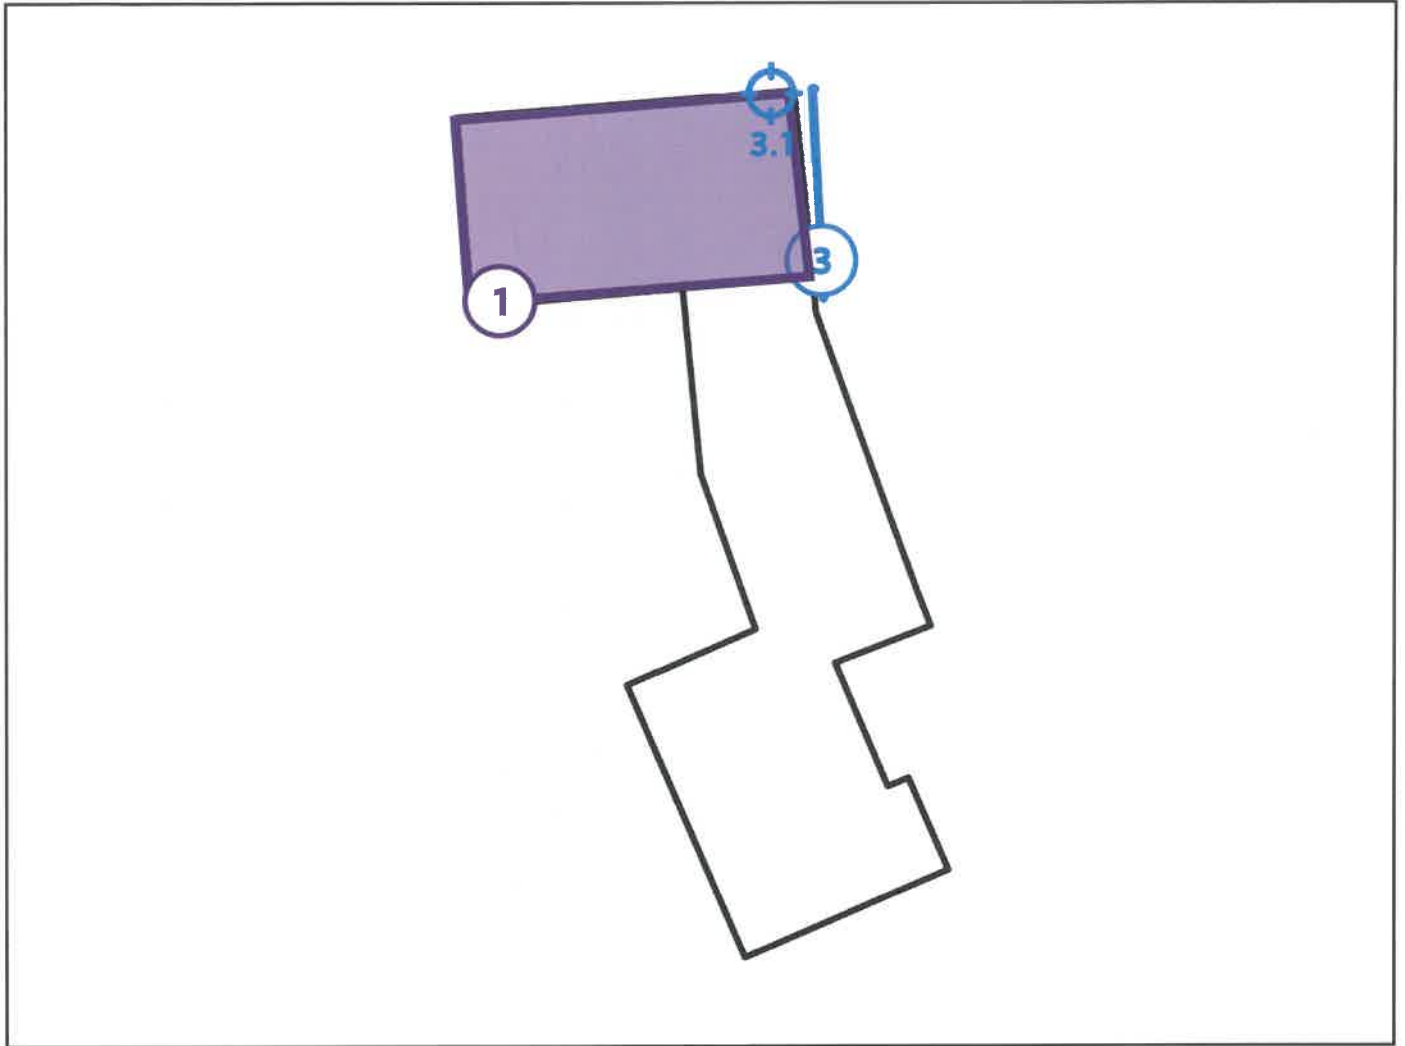
## Plan 1.1: Hoofdgebouw gelijkvloers

Beschrijving	Type	Actie
1. Pleisterwerk	Beperking	-
3. Crepi	Geen asbest	-
3.1 Code: M01	Puntmonster	-

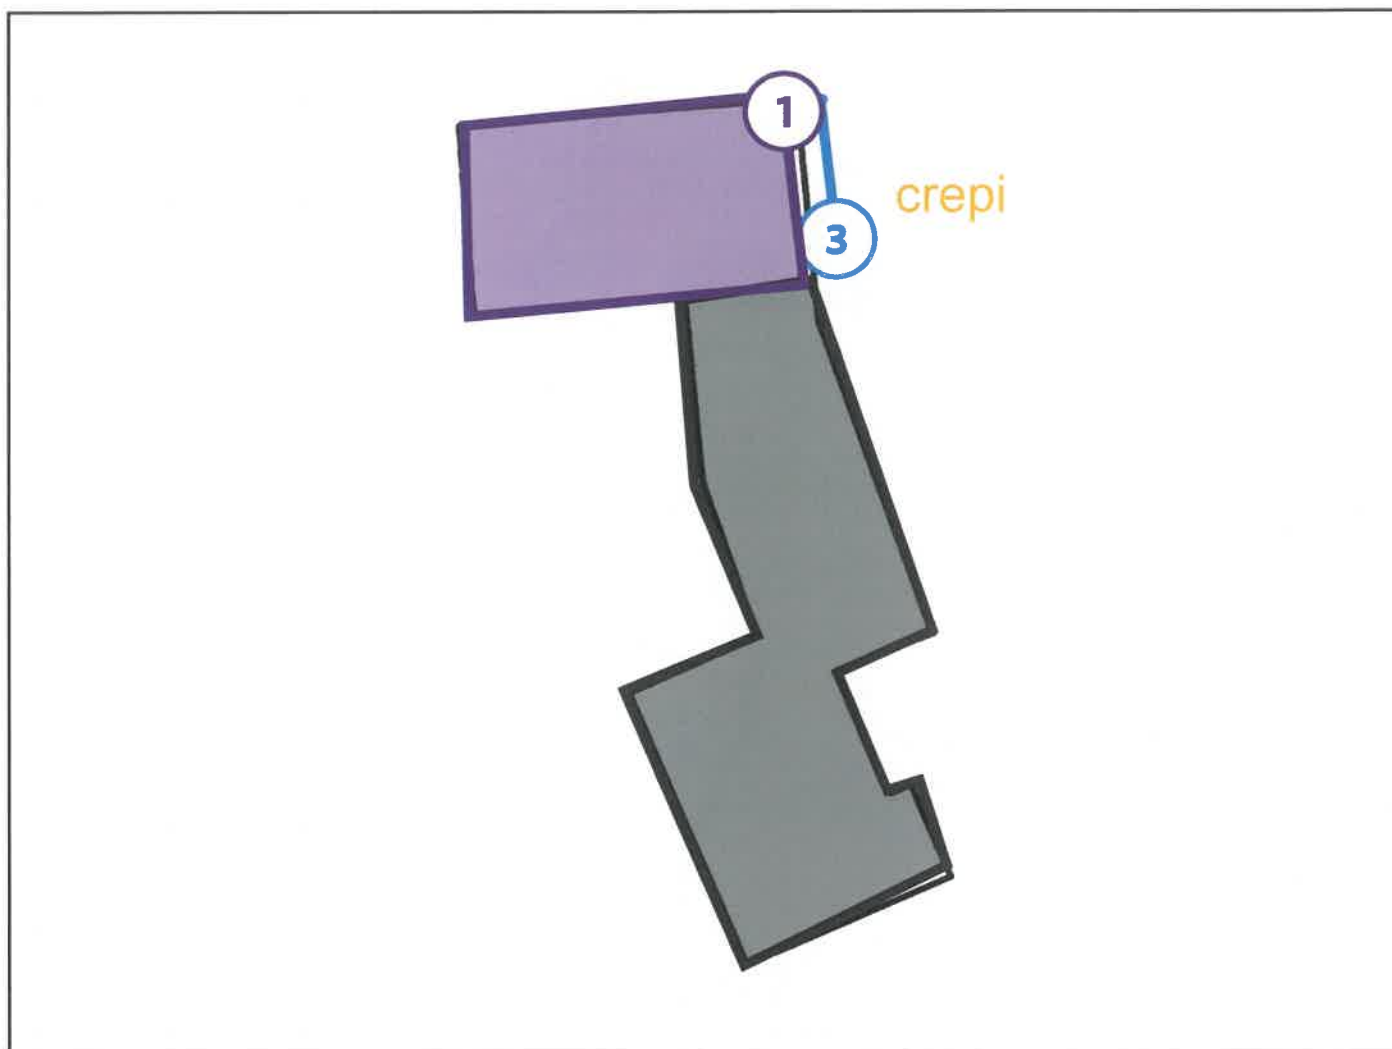
## Plan 1.2: Hoofdgebouw 1ste verdieping

Beschrijving	Type	Actie
1. Pleisterwerk	Beperking	-
3. Crepi	Geen asbest	-

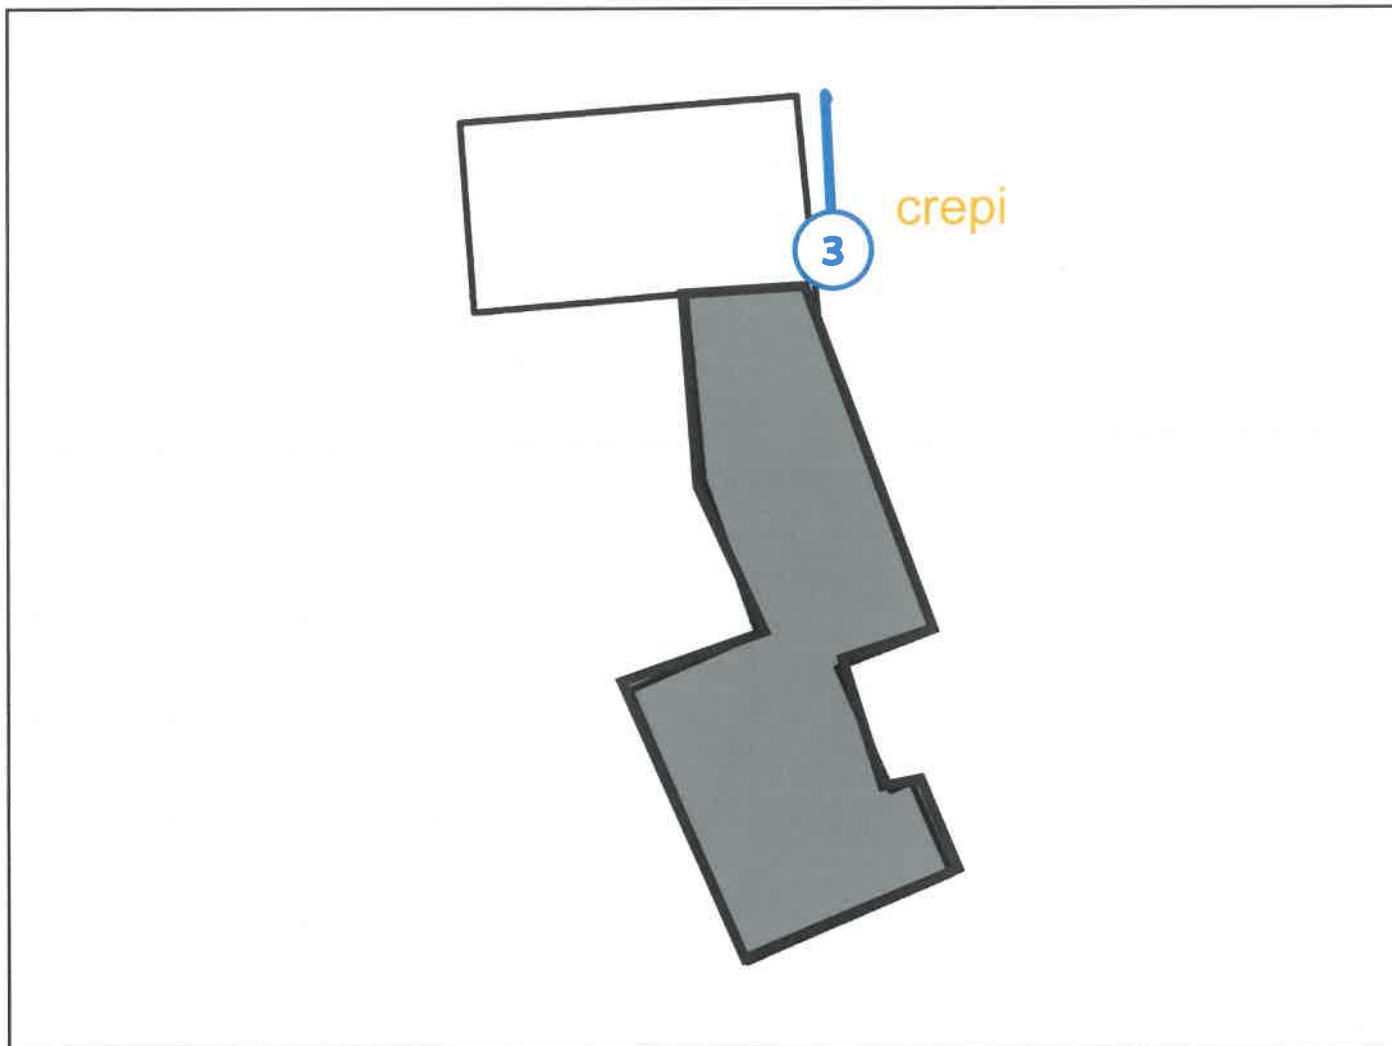
## Plan 1.3: Hoofdgebouw zolder

Beschrijving	Type	Actie
3. Crepi	Geen asbest	-

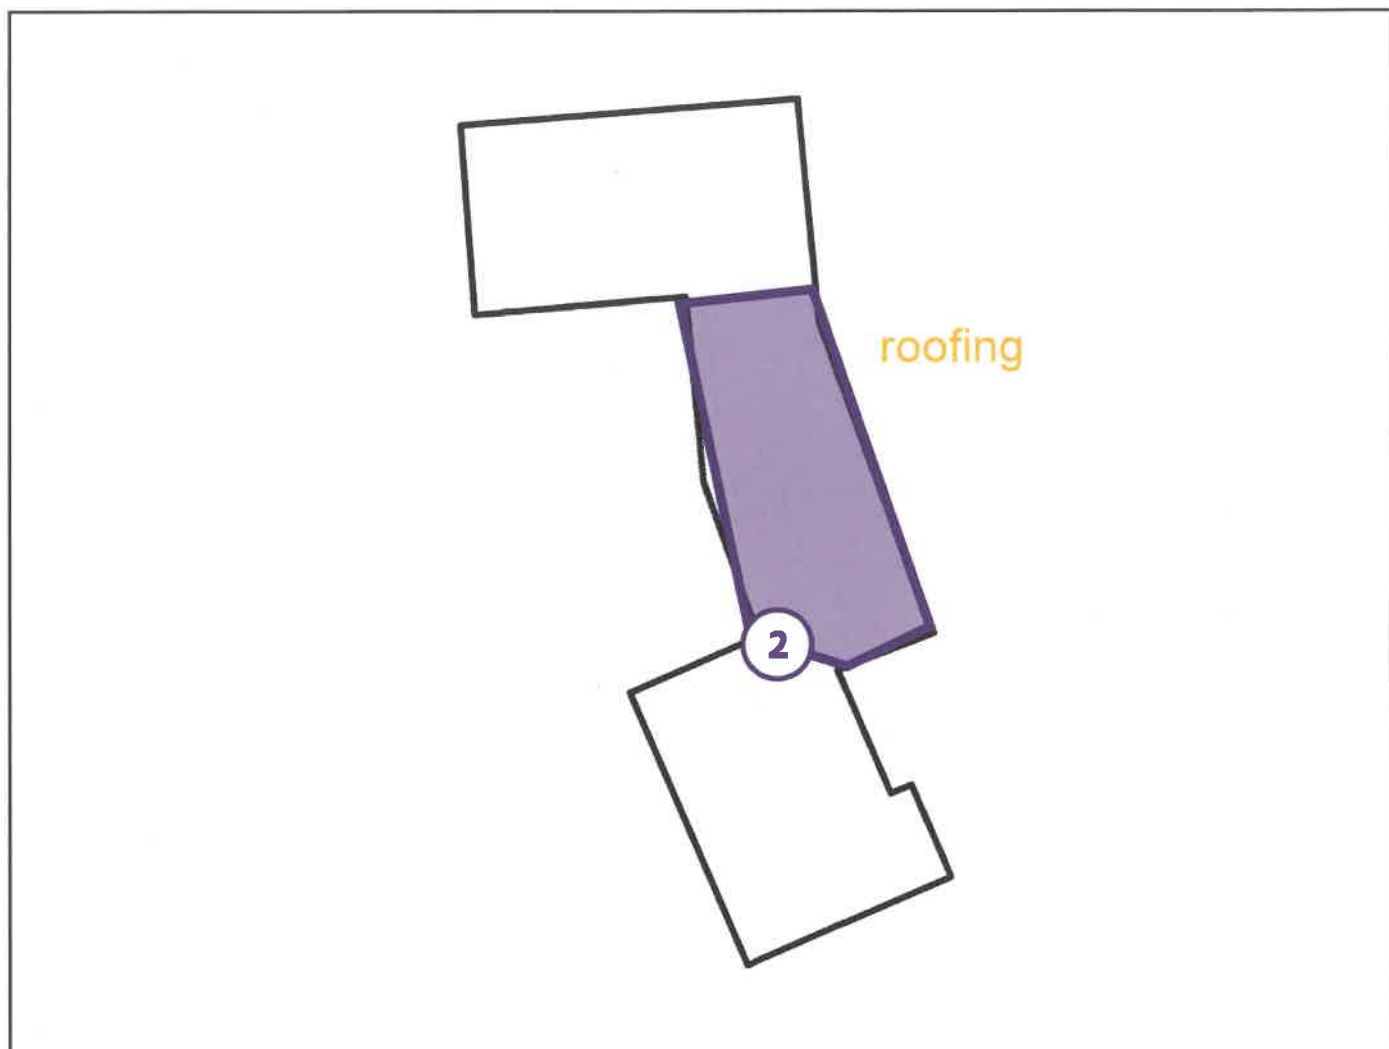
## Plan 1.4: Hoofdgebouw dak

Beschrijving	Type	Actie
2. Roofing	Advies	-

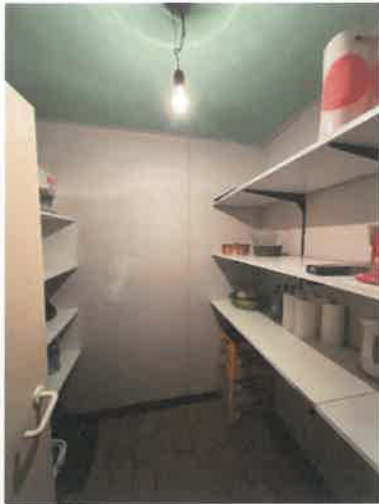
*Situeringfoto*

### Permanente beperking

**Reden:** Er is geen volledige risicobeoordeling mogelijk

**Uitleg van de asbestdeskundige:** Pleisterwerk werd volgens eigenaar volledig verwijderd en vervangen door isolatie en gyprocplaten. Staalname niet mogelijk

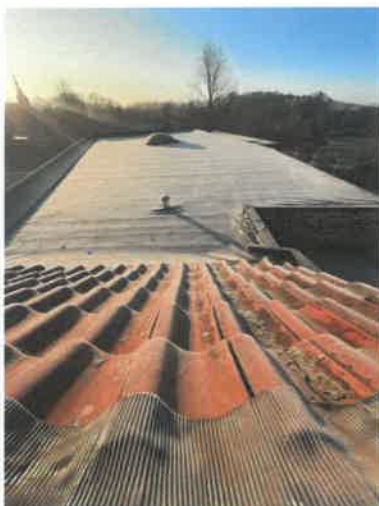
Vrije foto

Plat dak = EPDM = recent vernieuwd maar facturen niet aanwezig

Identificatiemethode	Vaststelling & expertise (niet-asbestverdacht)
Primaire drager	Plat dak
(Asbest)materiaal	Dak- en gevelbekleding - Roofing
Bindmiddel	Bitumen (roofing, teer, asfalt)
Gebondenheid bindmiddel	Hecht

Geen asbest

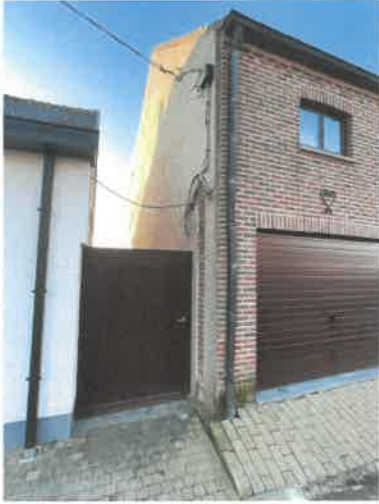
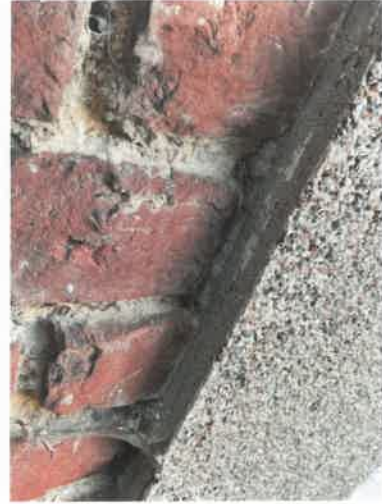
## Fiche 3: Crepi

Geen asbest

#	Type	Referentie	Resultaat
3.1	Puntmonster	M01	Geen asbest

Beschrijving	Crepi
Omgeving	Buiten
Primaire drager	Wand buitenschil

<b>Bindmiddel van materiaal</b>	Cement
<b>Gebondenheid op basis van bindmiddel</b>	Hecht
<b>Hoeveelheid (gewicht - aantal)</b>	• 75,00 kg - 1 stuk
<b>Totaal gewicht</b>	75,00 kg
<b>Identificatiemethode</b>	Vaststelling met monstername
<b>Destructieve handeling voor identificatie</b>	Nee
