VERSLAG NR

GEN/15/61441253/00/NL/000

Verlag van controle van elektrische installaties op laagspanning en op zeer lage spanning

Villalaan 47, 1500 Halle

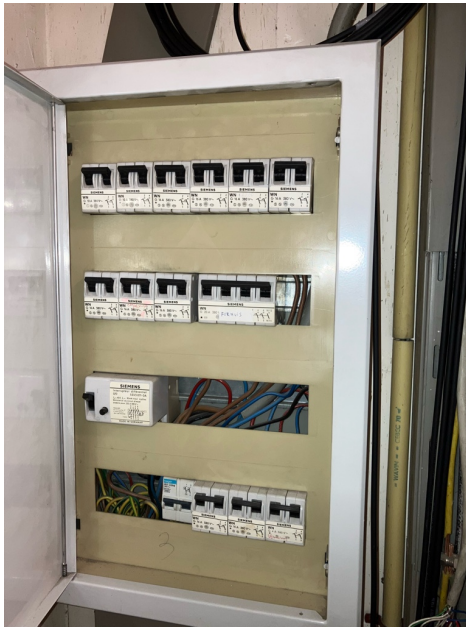
Plaats van opstelling	Gang
Aardverbindingssysteem	- TT
Aantal kringen	15

(Elektrisch bord)

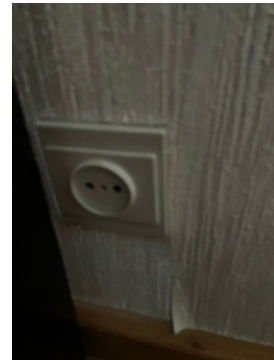
LS-bord: ALSB

- Contactdo(o)s(zen): de aardingspen dient aangesloten te worden op de aarding van de installatie (B1: 5.3.5.2.).

- Contactdozen, conform NBN C61-112, met kinderbeveiliging en aardingscontact plaatsen (B1: 5.3.5.2.). Kinderveiligheid verplicht bij alle stopcontacten + op 30mA plaatsen.

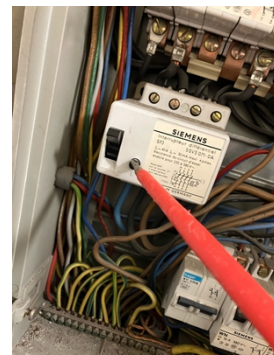
- De aansluiting van de differentieelschakelaar herzien, testknop werkt niet (B1: 5.3.5.3.; B3: 5.3.5.3.).
- De algemene differentieelstroominrichting die wordt geplaatst in huishoudelijke installaties dient ten minste van het type A te zijn (B1: 5.3.5.3.).

- Een afzonderlijke differentieelschakelaar met een gevoeligheid van 30 mA plaatsen voor

wasmachine, vaatwasmachine en/of droogkast en gelijkaardige toestellen in een huishoudelijke installatie (B1: 4.2.4.3.).
