Asbestinventarisatetest

Hoverheide 17, 2540 Hove

Attestnummer : 20241212-000355.000

Asbestveilig (maar mogelijk niet asbestvrij)

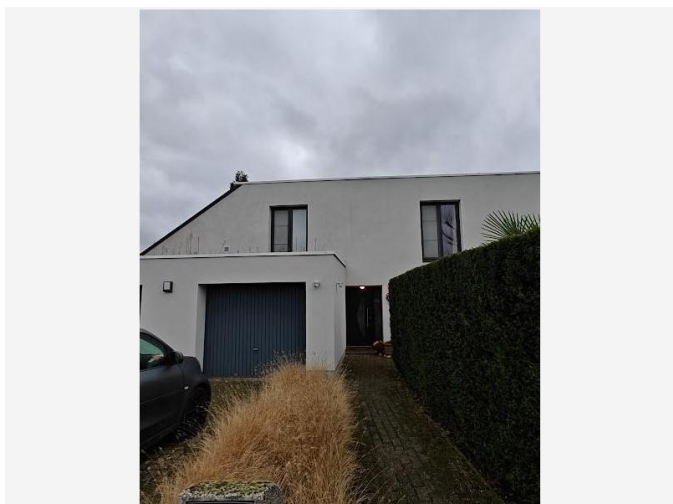
Vrije foto

Advies

Geplaatst na 2001

| Primaire drager | Wand buitenschil |
| (Asbest)materiaal | In-situ afwerkingslagen - Crepi |

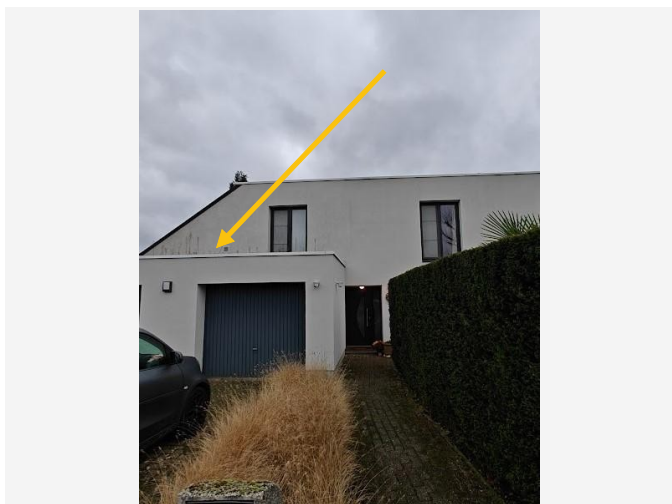
Vrije foto

Advies

Geen asbestverdachte materialen aangetroffen.

| Identificatiemethode | Vaststelling & expertise (niet-asbestverdacht) |
