# Asbestinventarisatetest

Essendallaan 10, 1800 Vilvoorde

Attestnummer : **20250112-000145.000**

Uitgegeven op : **12.01.2025**

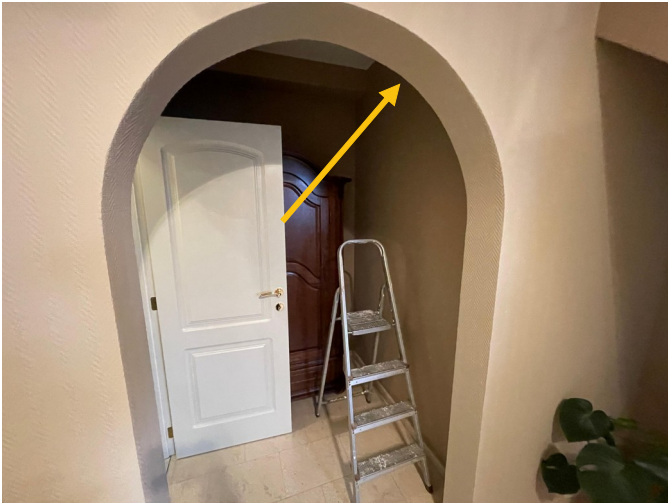
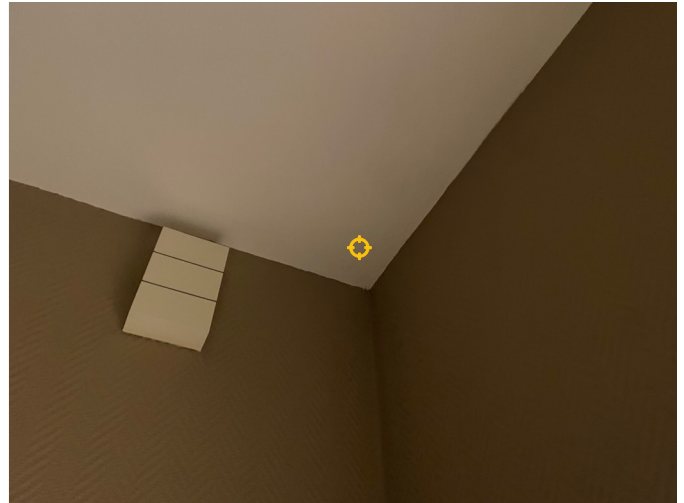
# Fiche 1: pleisterwerk plafond

Geen asbest

Overzichtsfoto

Detailfoto

#	Type	Referentie	Resultaat
1.1	Mengmonster	060125A2	Geen asbest

Beschrijving	pleisterwerk plafond
Omgeving	Binnen
Primaire drager	Plafond
Bindmiddel van materiaal	Gips - kalk
Gebondenheid op basis van bindmiddel	Niet-hechtgebonden
Hoeveelheid (oppervlakte - dikte - aantal)	• 145,00 m <sup>2</sup> - 1,00 cm - 1 stuk
Totaal volume	1,45 m <sup>3</sup>
Identificatiemethode	Vaststelling met monsternamen
Destructieve handeling voor identificatie	Nee
Opmerking	Het plafond bestaat uit pleisterwerk dat aangebracht werd op stucanetten, dus dit is geen gyproc. Daarom werd ook een staal genomen op het eerste verdiep.

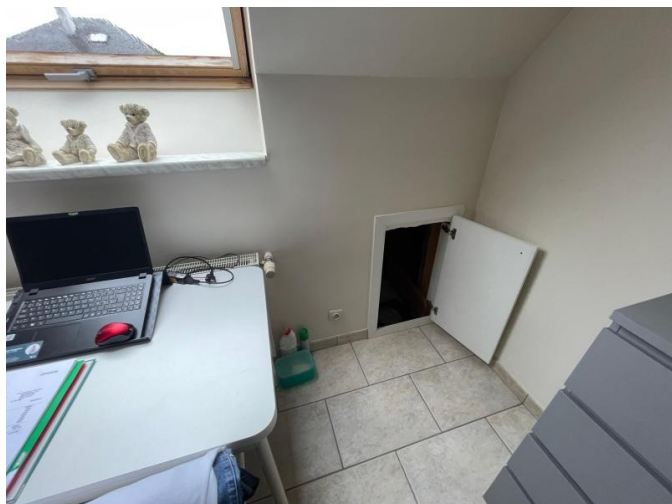
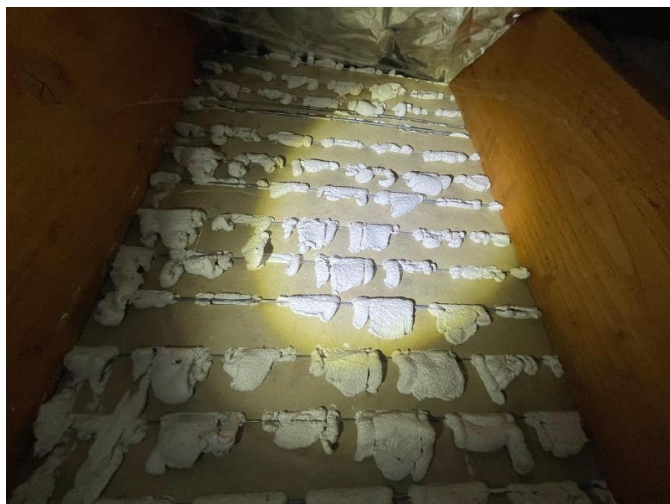
## Fiche 2: pleisterwerk muren

Geen asbest

Overzichtsfoto

Detailfoto

#	Type	Referentie	Resultaat
2.1	Mengmonster	060125A1	Geen asbest

<b>Beschrijving</b>	pleisterwerk muren
<b>Omgeving</b>	Binnen
<b>Primaire drager</b>	Binnenwand
<b>Bindmiddel van materiaal</b>	Gips - kalk
<b>Gebondenheid op basis van bindmiddel</b>	Niet-hechtgebonden
<b>Hoeveelheid (oppervlakte - dikte - aantal)</b>	• 175,00 m <sup>2</sup> - 1,00 cm - 1 stuk
<b>Totaal volume</b>	1,75 m <sup>3</sup>
<b>Identificatiemethode</b>	Vaststelling met monsternamen
<b>Destructieve handeling voor identificatie</b>	Nee
