# Asbestinventarisatetest

Ninoofsesteenweg 123, 1570 Galmaarden

Attestnummer : 20240219-000128.000

Uitgegeven op : 19.02.2024

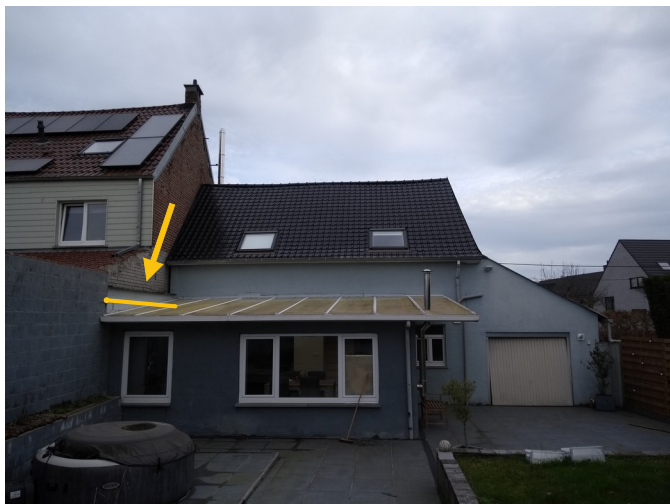
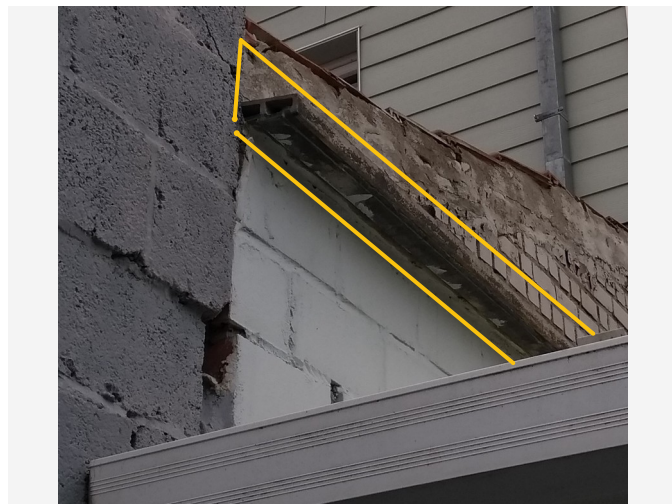
Overzichtsfoto

Detailfoto

Eindbeoordeling materiaalrisico	Laag materiaalrisico en/of verlaagde kans op vezelvrijgave
---------------------------------	--

Gebondenheid	Categorie 1: hechtgebonden in oorsprong
Asbestsoort (vezeltype)	Crocidoliet aanwezig
Asbestconcentratie	Laag (< 50%)
Afschermingsgraad van het gehele materiaal	Geheel of deels vrij aan de buitenlucht
Toestand van het materiaal	Licht beschadigd, licht verweerd. Intact materiaal type Pical – asbestboard of categorie III 'gebondenheid'

Beschrijving	Deksteen buitenmuur
Omgeving	Buiten
Primaire drager	Wand buitenschil
Asbestmateriaal	Deksteen, muurkap - Hol
Bindmiddel van asbestmateriaal	Cement
Gebondenheid op basis van bindmiddel	Hecht
Hoeveelheid (oppervlakte - dikte - aantal)	• 2,00 m <sup>2</sup> - 5,00 cm - 1 stuk
Totaal volume	0,10 m <sup>3</sup>
Eenvoudig bereikbaar	Ja
Bevestigingswijze	• Verlijmd, ingegoten, versmeerd
Identificatiemethode	Vaststelling zonder monsternamen

Het asbestmateriaal valt onder de mijlpaal van 2040.

Zorgvuldig beheren

- Zorg voor een veilig beheer. Vermijd het beschadigen van het asbestmateriaal. Controleer de toestand jaarlijks op wijzigingen.
- Zorg voor een veilig beheer en verwijder dit asbestmateriaal wanneer het bij werken eenvoudig bereikbaar wordt. Controleer de toestand jaarlijks op wijzigingen.

- Eenvoudige handelingen: mag via doe-het-zelf of door werknemer(s) met opleidingsattest eenvoudige handelingen  
Hechtgebonden toepassing in buitenlucht mag verwijderd worden via doe-het-zelf of door een vakman.

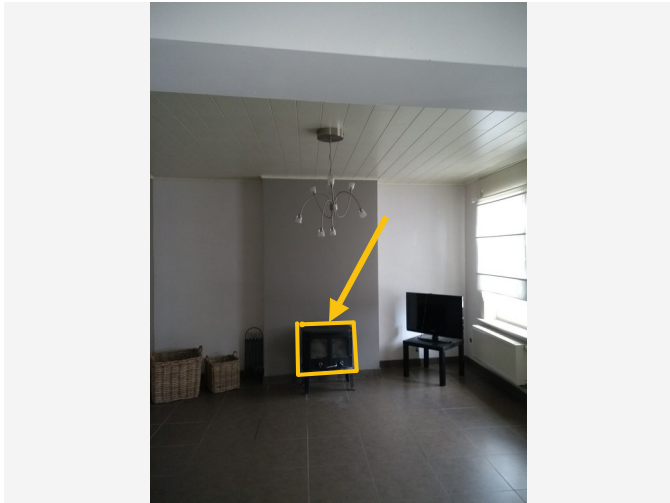
Geen asbest

Overzichtsfoto

Detailfoto

Beschrijving	Koord kachel
Omgeving	Binnen
Identificatiemethode	Vaststelling zonder monstername
Destructieve handeling voor identificatie	Nee
Opmerking	De koord is blinkend en aldus niet asbestverdacht.

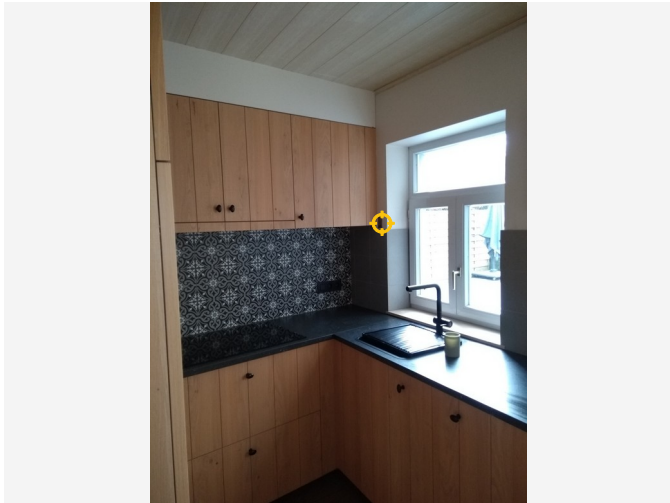
Overzichtsfoto

Detailfoto

Geen asbest

#	Type	Referentie	Resultaat
4.1	Mengmonster	NIN-PLM	Geen asbest

Beschrijving	Pleisterwerk muren
Omgeving	Binnen
Primaire drager	Binnenwand
Bindmiddel van materiaal	Gips - kalk
