## Keuringsverslag van een elektrische laagspanning- en zeer lage spanningsinstallatie

### NIET CONFORM

Datum keuring: 26/11/2024

Straatnaam	Pastoor Paquaylaan
Huisnummer	17
Busnummer	
Postcode	3550
Gemeente	Heusden
Land	België

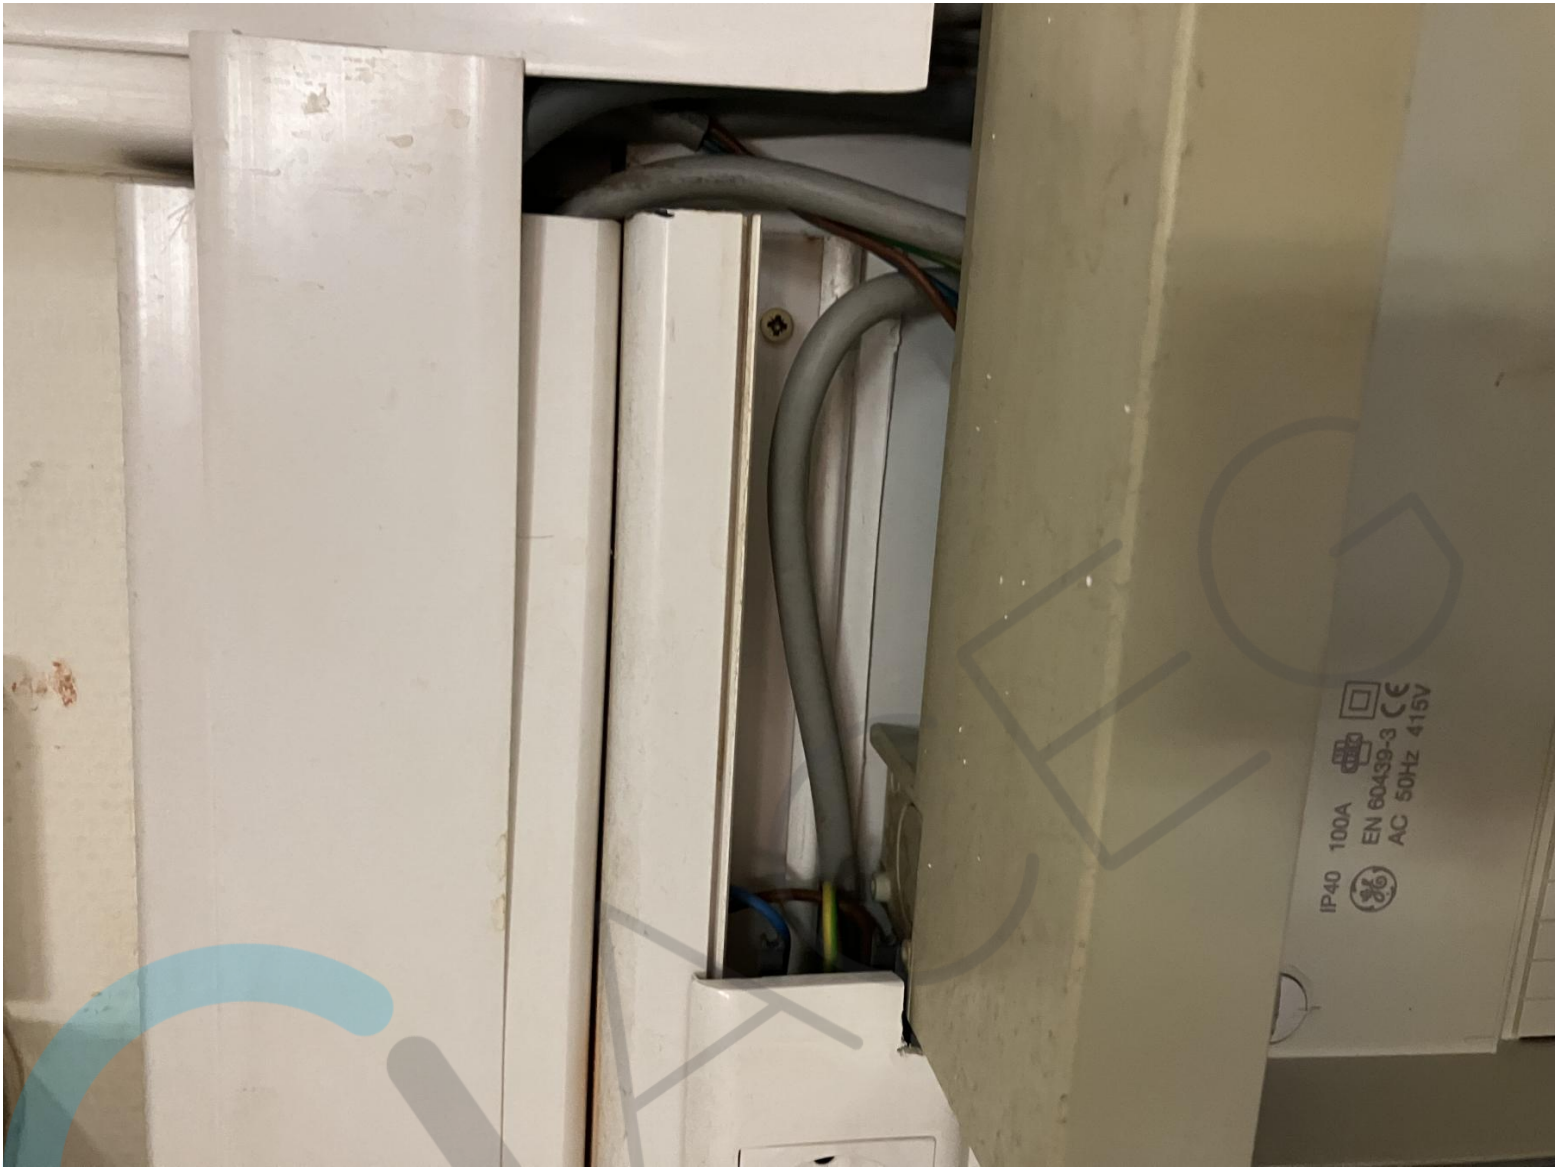
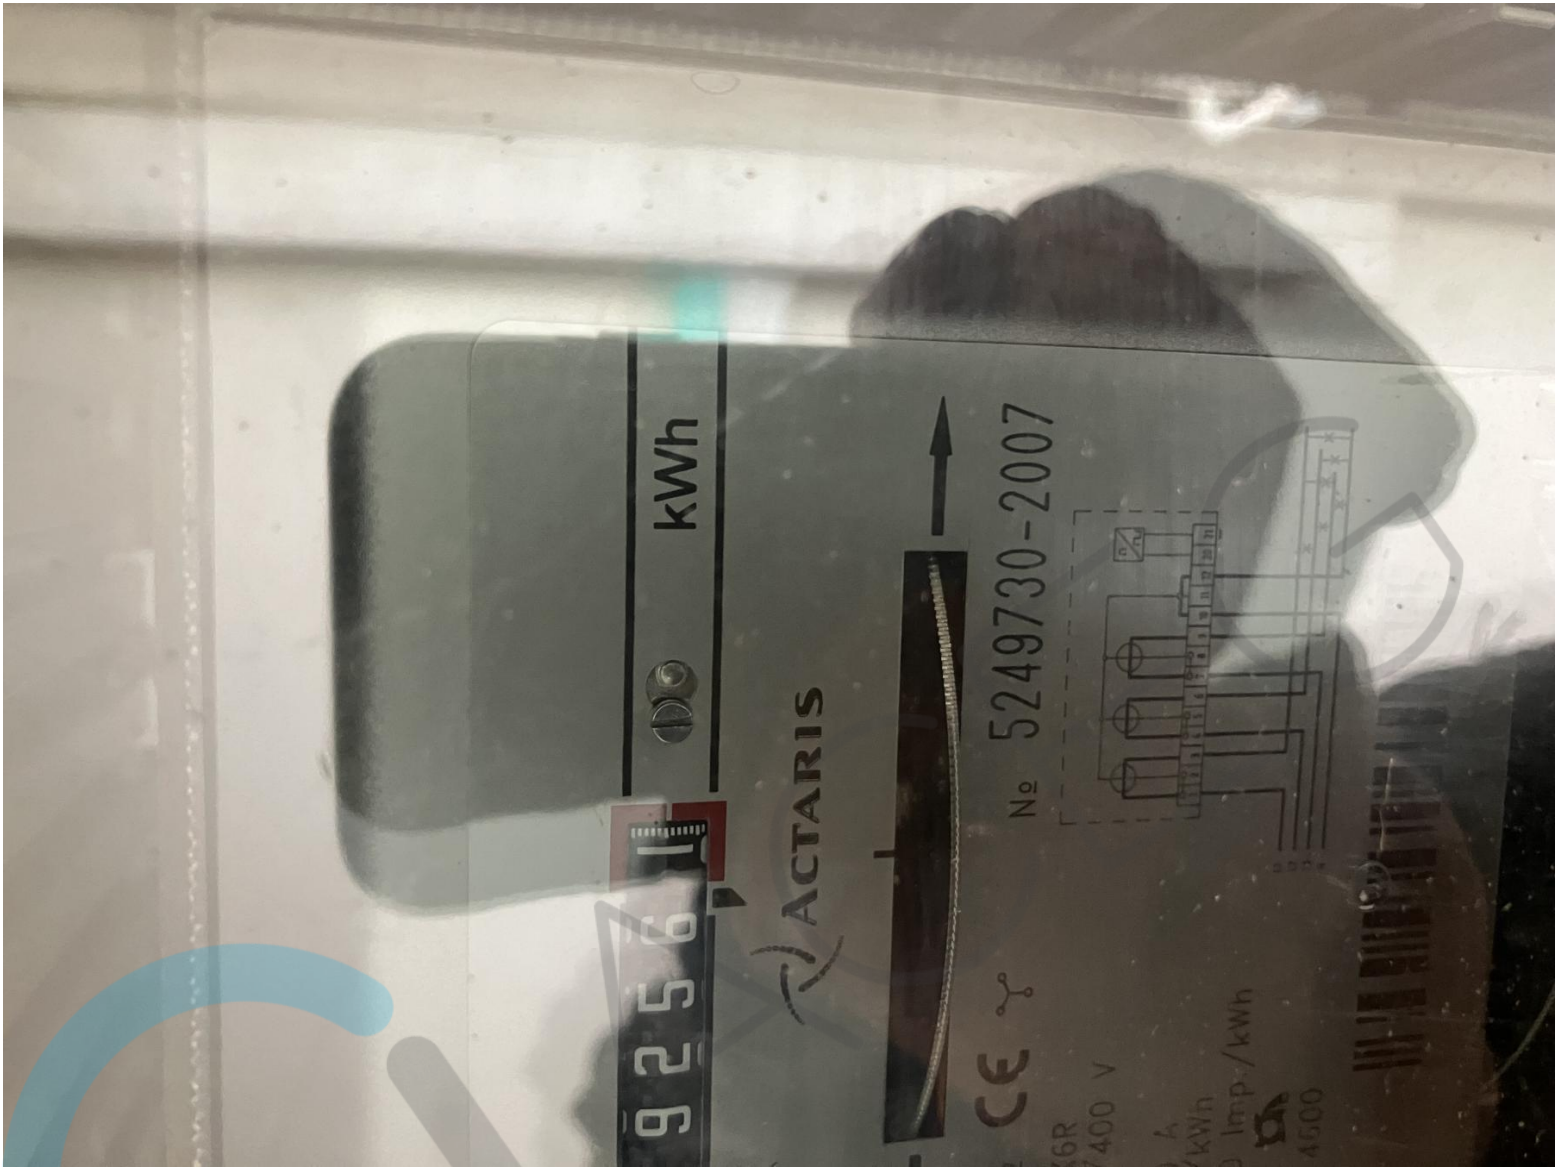
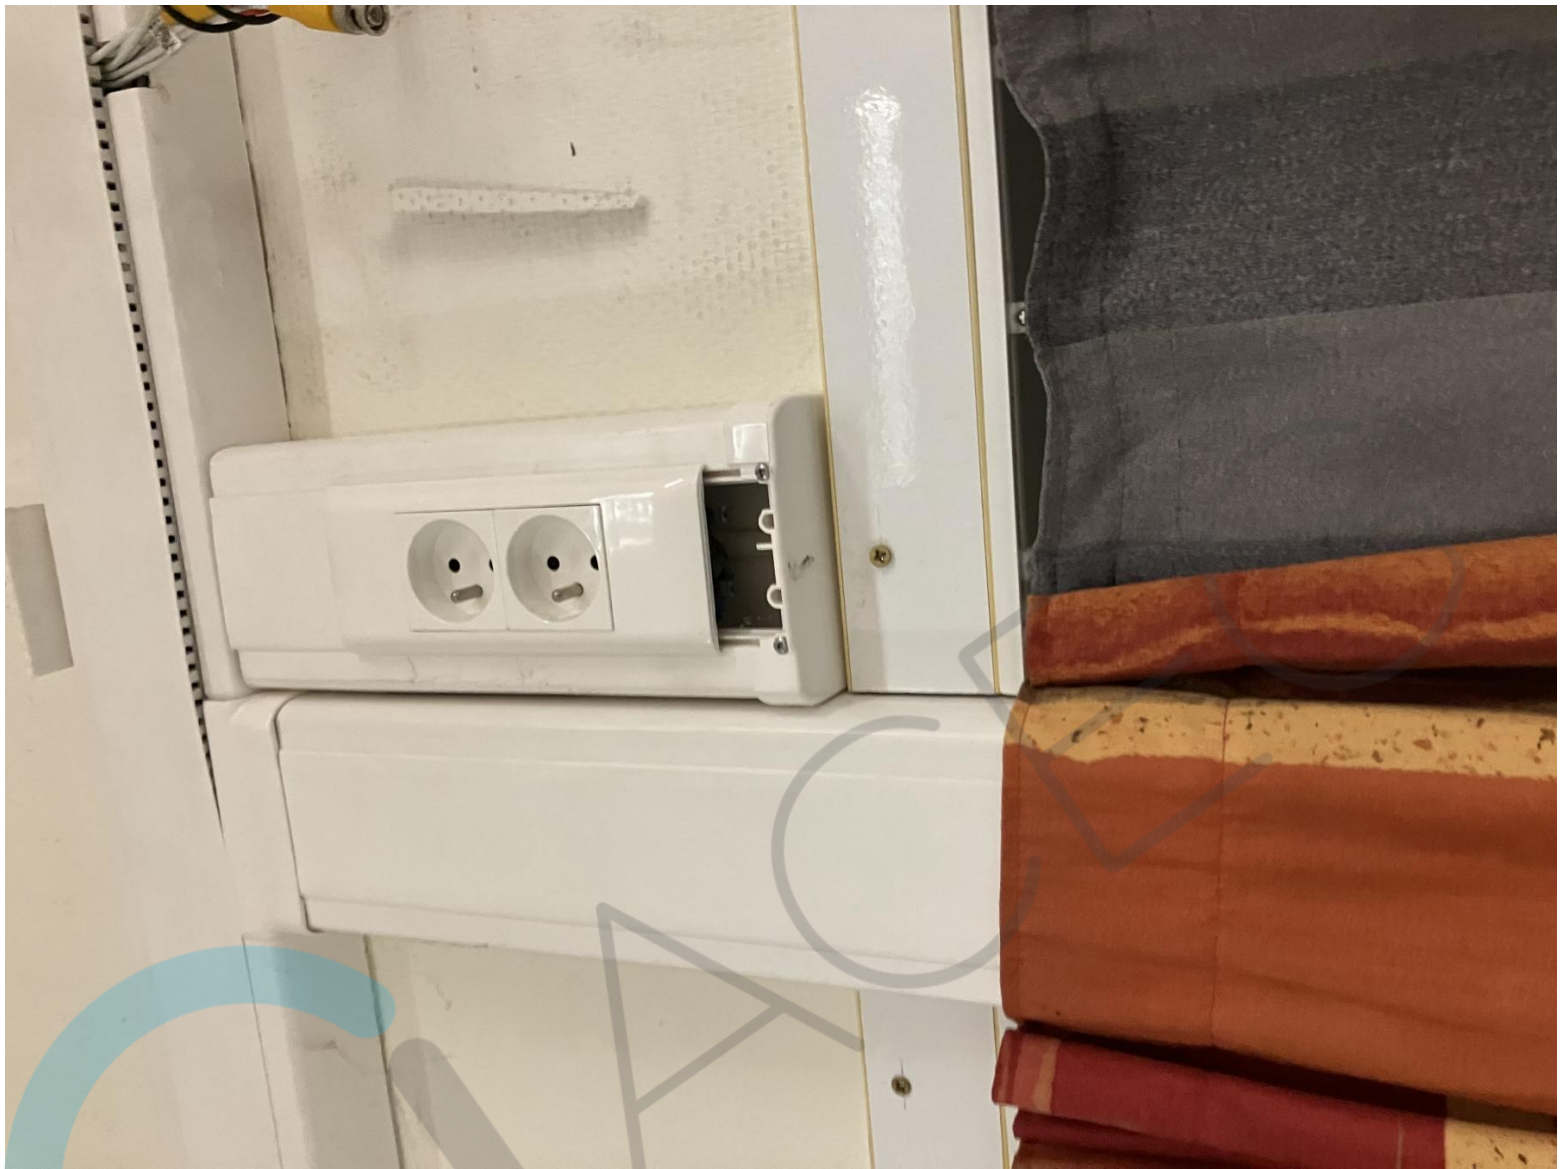
- 18.08 De geleiders van het type VOB moeten in daarvoor bestemde buizen, kabelgoten geïnstalleerd worden. (Boek 1 Onderafdeling 5.2.9.3. en 5.2.9.6.) Zie foto's
