Verslag

GEN/15/61319416/00/NL/000

Elektrische installaties op laagspanning en op zeer lage spanning (Boek 1 - KB 8/09/2019) - Algemene Directie Energie

Bremstraat 9 - 1502 Lembeek

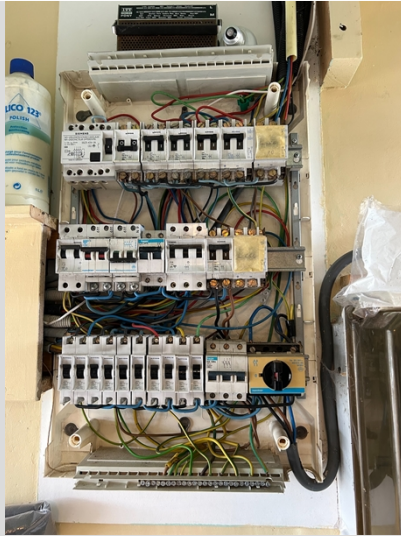
(Inwendige foto)

Plaats	Garage
Aantal differentieelstroominrichtingen	1
Aantal stroombanen	17

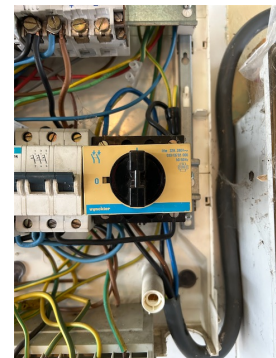
BORD:ALSB

- Een verzegelbare algemene differentieelschakelaar dient geplaatst te worden aan het begin van de installatie (B1: 4.2.4.3.).

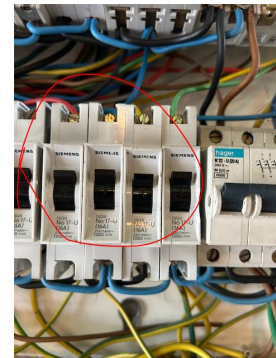
- Een aarding verwezenlijken overeenkomstig de voorschriften (B1: 4.2.3.2.; B2: 4.2.3.2.; B3: 4.2.3.2.).
- Een afzonderlijke differentieelschakelaar met een gevoeligheid van max. 30 mA plaatsen voor de installaties van badkamer(s) of stortbadza(a)l(en) (B1: 4.2.4.3.; 7.1.6.).

- Een afzonderlijke differentieelschakelaar met een gevoeligheid van max. 30 mA plaatsen voor wasmachine, vaatwasmachine en/of droogkast en gelijkaardige toestellen (B1: 4.2.4.3.).
- Gebruik materiaal met een beschermingsgraad die minstens IPXX-B is (B1: 4.2.2.3.; 4.2.2.4.; 5.1.4.; B2: 4.2.2.2.; 4.2.2.3. 5.1;4.; B3: 4.2.2.2.; 4.2.2.3.; 5.1.4.).
- De nulgeleider van de éénfasige kring(en) dien(t)(en) tegen overstroom beveiligd te worden (B1: 4.4.4.2.). Monofasige automaten plaatsen

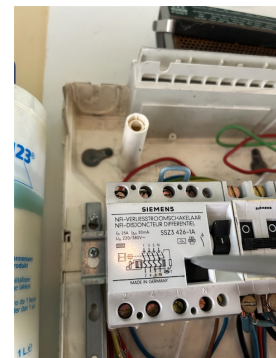
- De differentieelstroominrichting biedt niet meer de noodzakelijke veiligheids garanties (B1: 1.4.2.1.; B3: 1.4.2.1.).
- De aansluiting van de differentieelschakelaar herzien, testknop werkt niet (B1: 5.3.5.3.; B3: 5.3.5.3.).

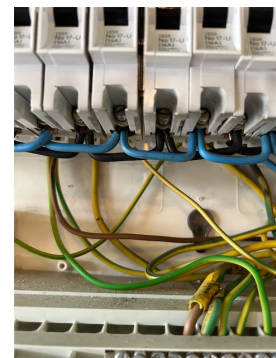
- De nominale stroomsterkte (I_n) van de beveiliging dient aangepast te worden aan de toelaatbare stroomsterkte van de stroomafwaarts geïnstalleerde leiding en/of verbruiker (B1: 4.4.1.1.; 4.4.1.5.; 4.4.3.2. B2: 4.4.1.1.; 4.4.1.3.; B3: 4.4.1.1.; 4.4.1.5.; 4.4.4.2.). Draadbruggen min 6mm² zijn + diffs min 40A

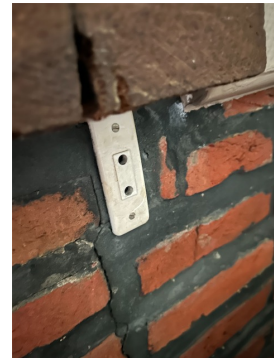
RONDGANG: NOK

- De beschermingsgeleider (PE) over de hele installatie te verdelen (B1: 4.2.4.3.; 5.4.3.6.).
- De continuïteit van de beschermingsgeleider(s) naar de aarde dient verzekerd te worden (B1: 5.3.5.2.; 5.4.3.5.; B3: 5.3.5.2.; 5.4.3.5.).
- Contactdo(o)s(zen): de aardingspen dient aangesloten te worden op de aarding van de installatie (B1: 5.3.5.2.).
- Contactdozen, conform NBN C61-112, met kinderbeveiliging en aardingscontact plaatsen (B1: 1.4.2.3.; 4.2.2.3.; 5.3.5.2.).
Stopcontacten moeten verplicht kinderveiligheid hebben + op 30mA plaatsen
