# Asbestinventarisatetest

Ferdinand Lousbergskaaï 101/0001, 9000 Gent

Attestnummer : 20241025-000309.000

# Zone 1: Hoofdgebouw

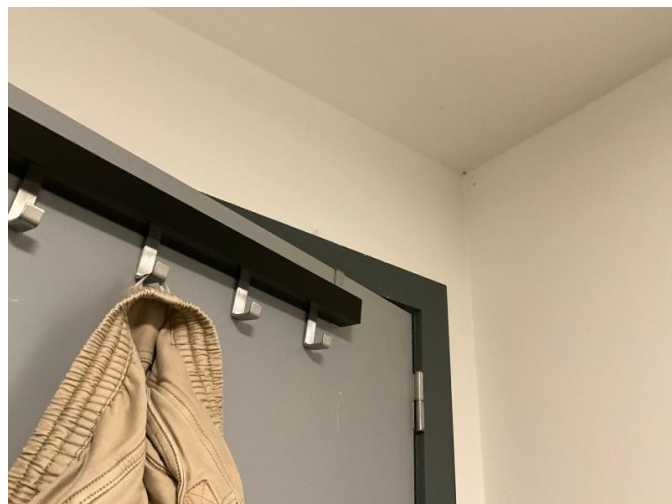
Overzichtsfoto

Detailfoto

Geen asbest

Beschrijving	101. Wanden: pleisterwerk.
Omgeving	Binnen
Primaire drager	Binnenwand
Bindmiddel van materiaal	Gips - kalk
Gebondenheid op basis van bindmiddel	Niet-hechtgebonden
Hoeveelheid (oppervlakte - dikte - aantal)	• 140,00 m <sup>2</sup> - 1,00 cm - 1 stuk
Totaal volume	1,40 m <sup>3</sup>
Identificatiemethode	Vaststelling met monstername
Destructieve handeling voor identificatie	Nee
Opmerking	<p>De opgegeven oppervlaktes zijn indicatief.</p> <p>De vaststelling dat de wanden asbestveilig zijn, is gebaseerd op een beperkt aantal monsterstalen welke door een erkend labo werden geanalyseerd. Daardoor geeft dit vooral een indicatie van de algemene asbestveilige toestand. De stalen werden afgenomen in de volgende ruimtes: droge ruimte, natte ruimte, traphal en stooklokaal, behalve bij gebrek aan origineel nat aangebracht pleisterwerk. Bij sloop of grondige werken en bij het (plaatselijk) verwijderen van het pleisterwerk wordt aangeraden steeds bijkomende stalen te nemen van elke muur.</p>
