Asbestinventarisatetest

Zagerijstraat 13, 2500 Lier

Attestnummer : **20240819-000170.000**

Uitgegeven op : **19.08.2024**

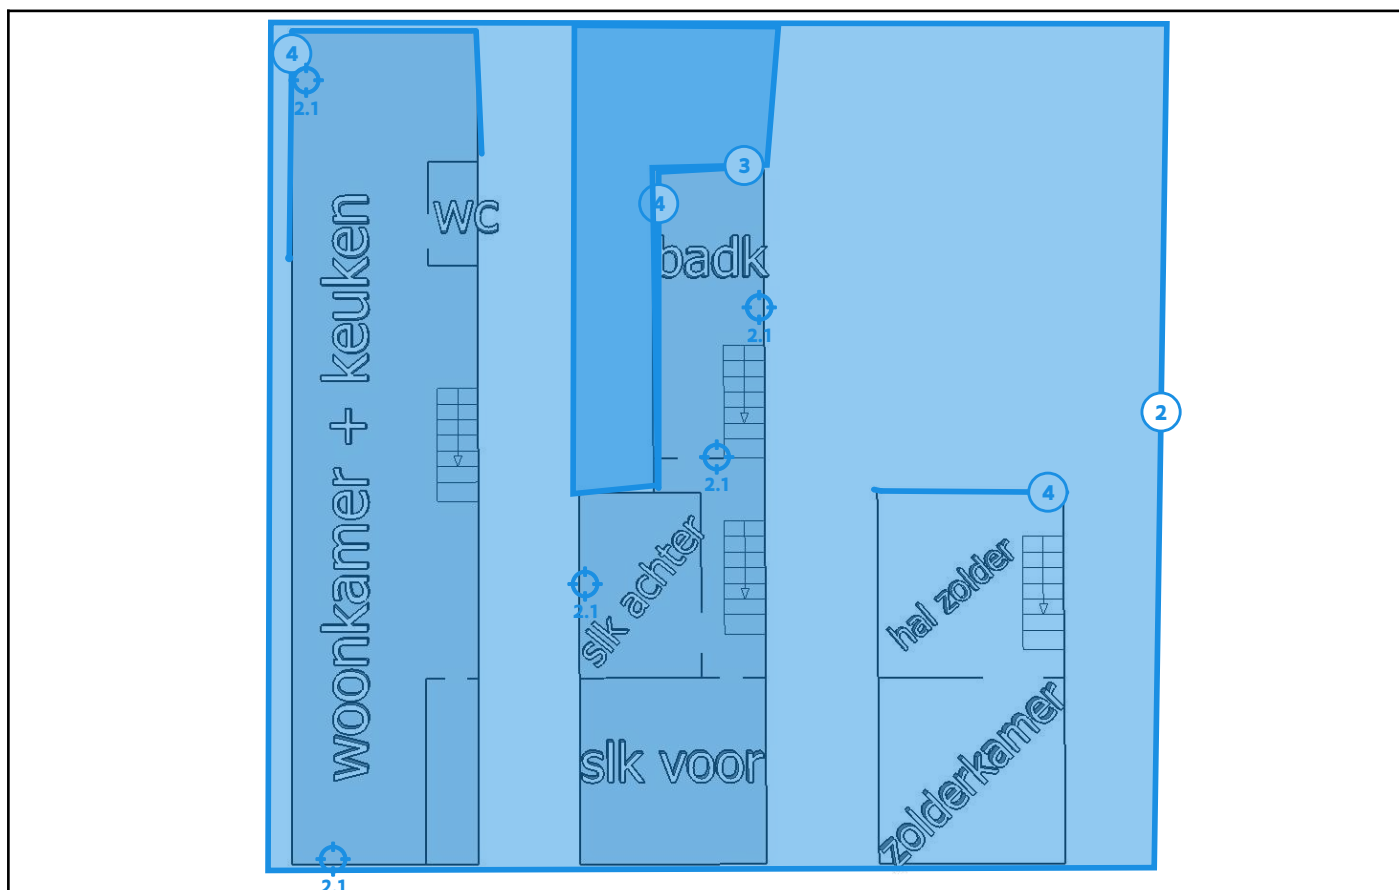
Plan 1.1: grondplannen

Beschrijving	Type	Actie
2. Pleisterwerk muur	Geen asbest	-
2.1 Code: 1 - pleisterwerk muren	Mengmonster	-
3. Roofing plattedaken	Geen asbest	-
4. Crepi achterzijde	Geen asbest	-

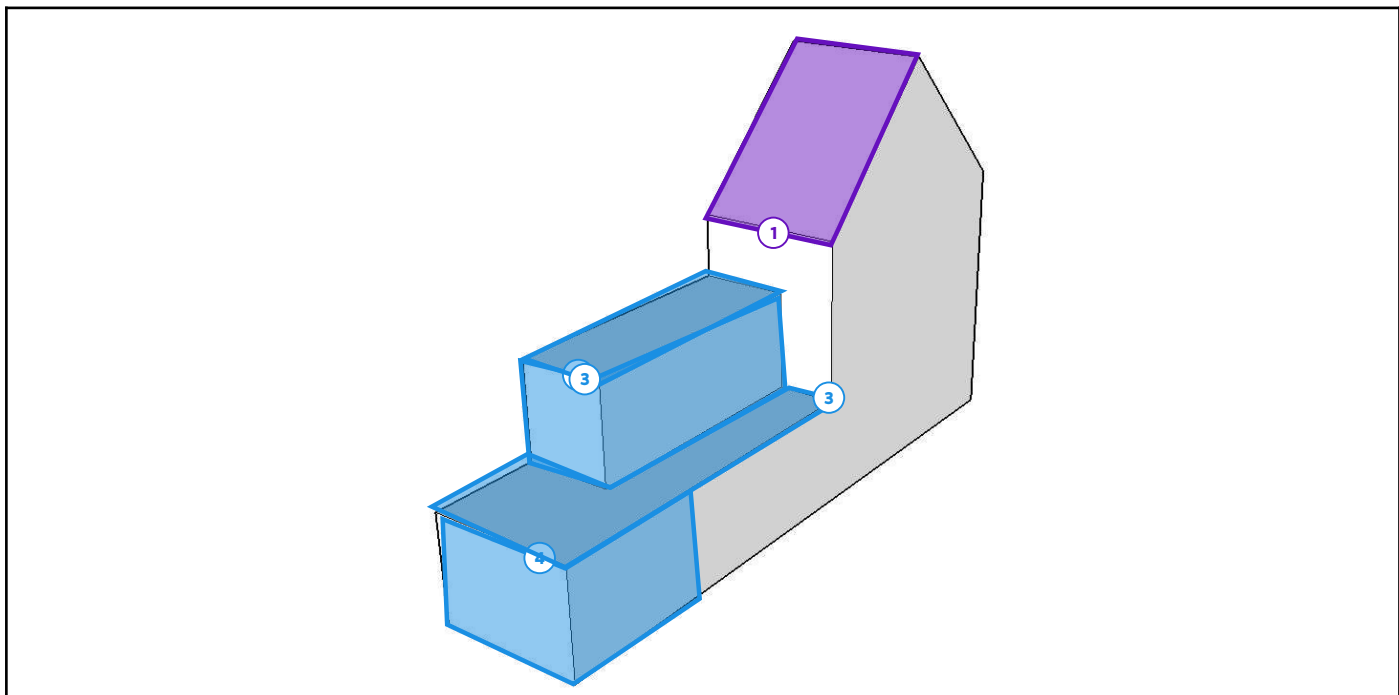
Plan 1.2: 3D aanzicht achterzijde-links

Beschrijving	Type	Actie
1. onderdak hellenddak	Advies	-
3. Roofing plattedaken	Geen asbest	-
4. Crepi achterzijde	Geen asbest	-

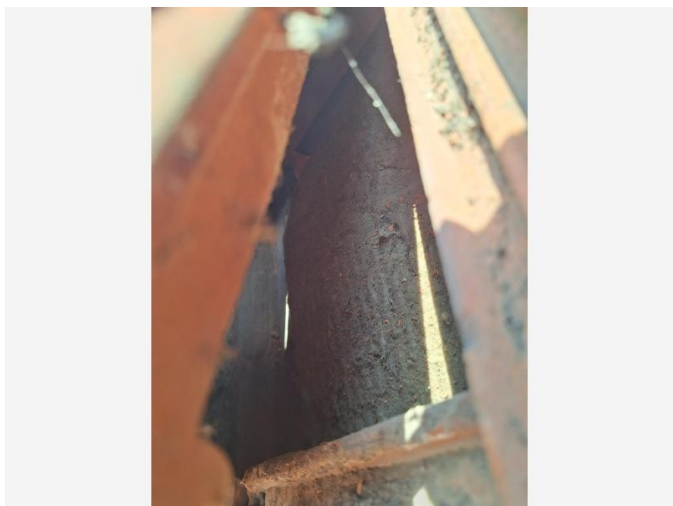
Vrije foto

het hellenddak bevat geen zichtbare asbesthoudende onderdaklaag.

Identificatiemethode	Vaststelling & expertise (niet-asbestverdacht)
Primaire drager	Schuin dak

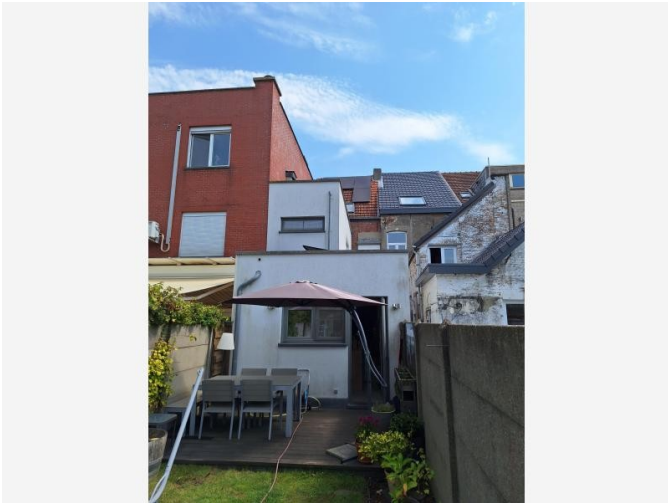
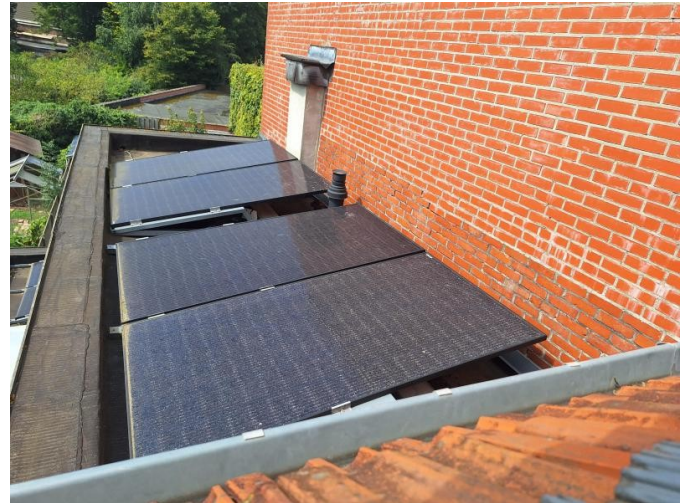
Fiche 3: Roofing plattedaken

Geen asbest

Beschrijving	Roofing plattedaken
Omgeving	Buiten
Primaire drager	Plat dak
Bindmiddel van materiaal	Bitumen (roofing, teer, asfalt)
Gebondenheid op basis van bindmiddel	Hecht
Hoeveelheid (oppervlakte - aantal)	• 40,00 m ² - 1 stuk
Totale oppervlakte	40,00 m ²
Identificatiemethode	Vaststelling met bewijsdocument, zonder monstername
Destructieve handeling voor identificatie	Nee
Opmerking	Alle platte daken werden volledig vernieuwd tijdens de renovatie van 2013.

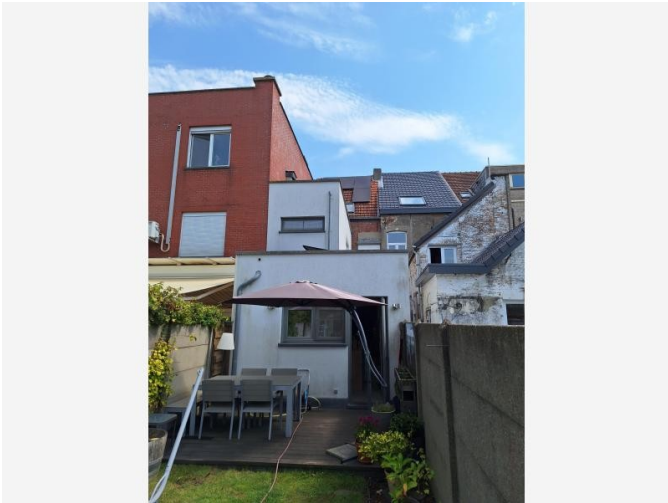
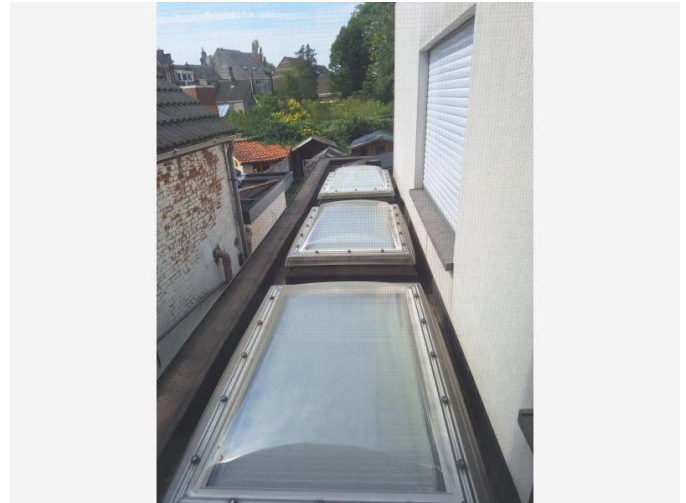
Fiche 4: Crepi achterzijde

Geen asbest

Beschrijving	Crepi achterzijde
Omgeving	Buiten
Primaire drager	Wand buitenschil
Bindmiddel van materiaal	Cement
Gebondenheid op basis van bindmiddel	Hecht
Hoeveelheid (gewicht - aantal)	• 50,00 kg - 1 stuk
Totaal gewicht	50,00 kg
Identificatiemethode	Vaststelling met bewijsdocument, zonder monstername
Destructieve handeling voor identificatie	Nee
